전열교환 환기시스템의 운전 상태에 따른 결로 발생에 관한 연구

A Study on the Dew Condensation According to the Operational Conditions of a Heat-Recovery Ventilator

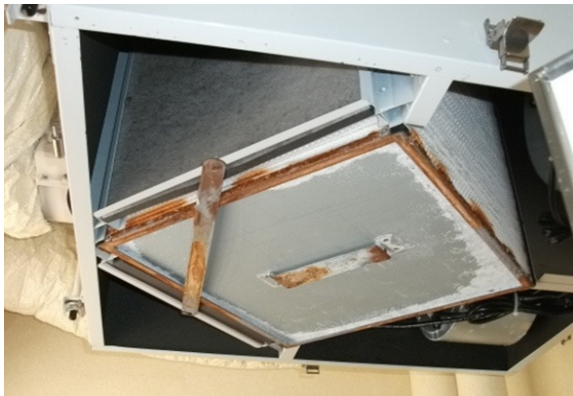
Fig. 1 Corrosion of a heat recovery ventilator by dew condensation.

때 생성된 결로수는 Fig. 1과 같이 환기시스템의 내부에 부식을 발생시키고 효율을 저하시키게 되며 Fig. 2와 같이 곰팡이의 발생 또는 미생물이 서식하고 번식할 수 있는 환경을 제공하여 실내 거주자의 건강을 위협할 수 있다.

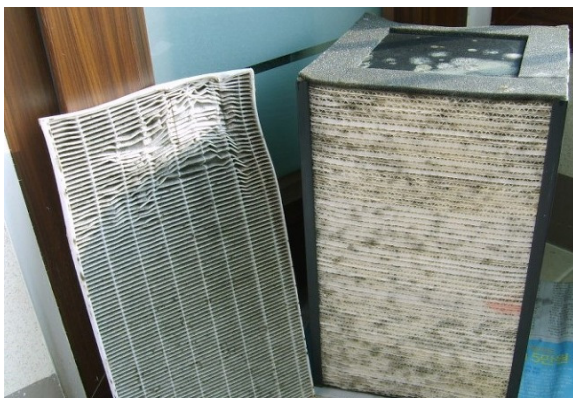
Fig. 2 A photo of a heat exchange core covered with mold.

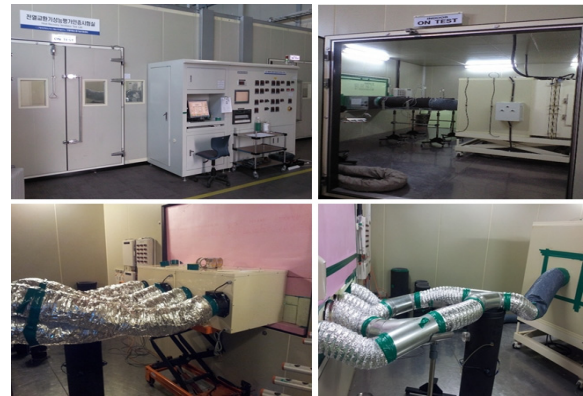
Fig. 3 Performance test facility of a heat recovery ventilator.

Damper를 장착하였다. 제품의 성능평가는 ANSI/ASHRAE Standard 37-1978⁽⁵⁾, Korea Standard KS B 6879:2007⁽⁶⁾의 조건을 만족하는 2실 방식의 칼로리미터를 사용하였으며 장치의 모습을 Fig. 3에 나타내었다.

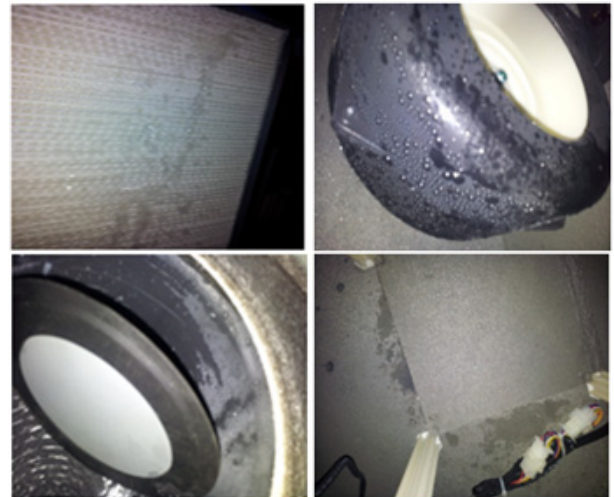
Fig. 4 Pictures of dew condensed parts.

겨울철 다양한 운전조건에 따른 결로 발생 유무를 확인한 결과를 Table 2에 나타내었으며 주요 부위에 응축수가 맺혀서 결로가 형성된 모습을 Fig. 4에 나타내었다. 온도 변화 조건의 경우 내부온도가 26℃/60%일 때는 모든 상황에서 결로가 발생됨을 확인할 수 있었다. 특히, 실외측으로 인접한 부분에 다량의 결로가 발생되었는데, 이는 실내측의 고온다습한 공기가 기내로 유입되고 환기시스템의 외부에서 유입되는 낮은 온도의 공기가 만나 결로가 생성되는 것을 확인할 수 있었다. 또한 제품 상태 변화 조건으로 시험을 수행한 결과에서 정지 시 Motor Damper 밀폐 불량 조건일 때는 세 가지 온도/습도 조건에서 모두 결로가 발생되었다. 정상적으로 작동하는 Motor Damper의 경우는 밀폐상태를 잘 유지하여 Damper 외표면에는 결로가 발생되었지만 기내에는 이상이 없는 것을 확인할 수 있었고 이에 Motor Damper의 정상작동이 내부 결로 발생에 중요한 요소임을 확인하였다.

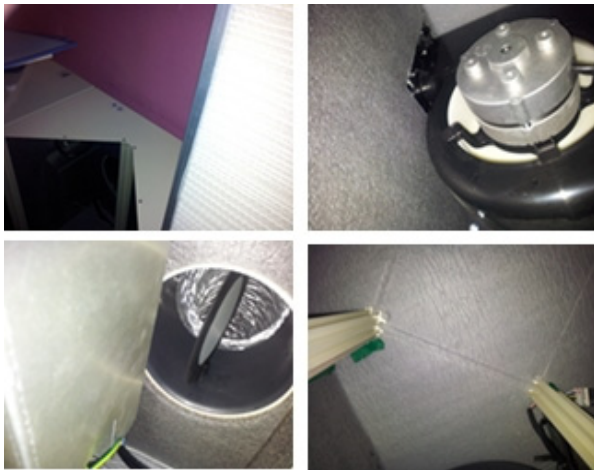
Fig. 5 No condensations occur by the improved air tightness.

현재 양산되고 있는 환기시스템의 Motor Damper는 급기라인(OA → SA)에 1개씩 적용되고 있지만 배기라인(RA → EA)에 추가적으로 적용하면 Back Draft Damper의 오작동을 방지할 수 있으며, 이로 인해 기내의 밀폐가 유지되어 결로 발생을 최소화 할 수 있어 개선방안으로 적용하였다. 이에 대한 시험을 진행한 결과 Fig. 4에서처럼 결로가 발생하던 부분에서 결로가 발생하지 않았으며 이는 Fig. 5를 통하여 확인할 수 있다.

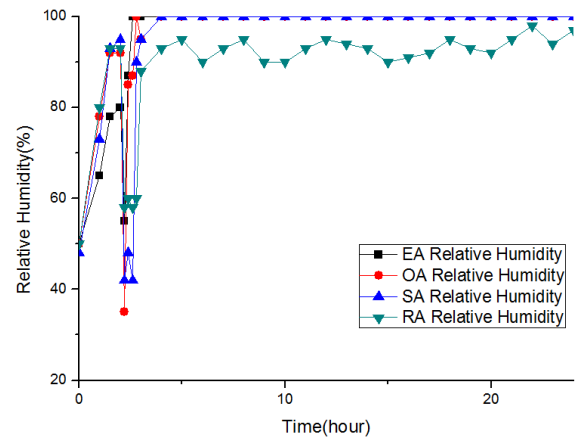
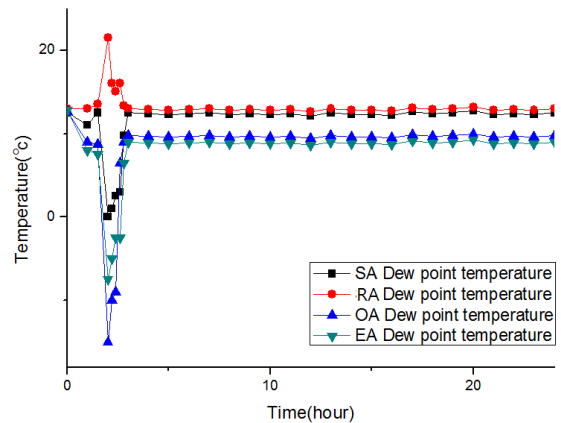
(a) Relative humidity

(b) Dew point temperature

Fig. 7 Relative humidity and temperature variations of inside of the ventilator.

환기장치의 내부습도는 내부 온도가 5°C일 때 Fig. 7의 (a)에 나타난 바와 같이 RA측에서만 약 90% 정도의 상대습도를 나타내며 나머지 부분은 장치 가동 후 수 시간 내에 100%에 도달하는 것으로 나타나 내부 결로가 발생할 가능성이 충분히 있음을 확인 할 수 있다. 또한 장치 내부의 노점온도는 실내측에 인접한 SA측과 RA측에서 높게 나타났고 상대적으로 실외측에 인접한 OA측과 EA측은 낮게 나타났다. 이는 실내측에서 습기가 유입되고 환기시스템의 낮은 온도에서 습기가 결로

로 응축이 되어 실외측에 인접한 실의 습도가 낮게 나타나는 것으로 분석되어 실제로 실내에서 실외로 공기가 유출되고 있는 현상을 확인할 수 있다. 이에 환기시스템 제조시 접합부위 밀폐 및 실내외측 단열재 부착, 열교환기 설치시 내부 누설을 최소화 하면 결로 발생을 최대한 억제할 수 있을 것으로 판단된다.
