인천국제공항 아스팔트 포장 보수시기 결정 사례 연구

Case Study on Deciding a Time for Repairing Asphalt Pavement of Incheon International Airport

PURPOSES : The evaluation of the pavement condition of the asphalt concrete pavement of No. 2 runway of Incheon International Airport through PMS, a supporting system for making a decision of pavement, maintenance and repair, was made, and the proper time for repair according to the PCI reduction rate was suggested.

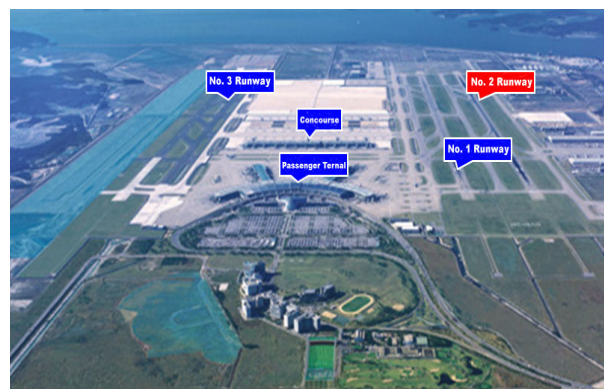
Fig. 3 Layout of Incheon International Airport Facilities

인천국제공항은 인천광역시 중구 운서동에 위치하였으며 현재 3개의 활주로가 운영되고 있다. 2001년 개항 당시 1, 2 활주로만 운영하였으며 현재 공용된 지 약 10년 이상이 지났으며, 2008년부터 3활주로를 추가 운영하고 있다(인천국제공항공사, 2009). Fig. 3은 인천국제공항 주요시설의 위치를 보여주고 있으며, 이 중 제2 활주로 시설이 본 연구의 대상으로 포장상태에 따른 보수시기를 제시하였다.

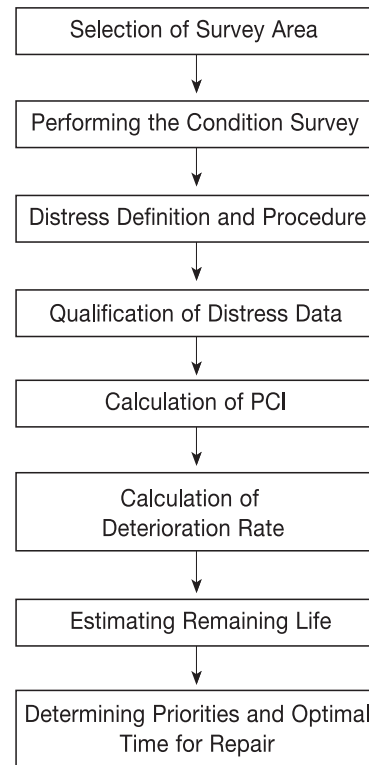
Fig. 5 Procedure of Pavement Condition Evaluation

본 연구에서 실시한 인천국제공항 제2활주로의 포장상태 평가는 Fig. 5의 절차에 따라 진행하였다. 시설물별 보수시기 및 운영전략 수립 연구를 위하여 평가대상 구간을 선정하고 해당구간의 포장상태를 조사하여 포장상태 현황을 파악하였다. 선정된 대상구간은 자동포장상태 조사장비를 사용하여 전수조사를 실시하고 조사된 자료는 결합분석 프로그램으로 결합량을 정량화하였다. 결합량이 정량화된 시설물에 대한 PCI의 산정은 Micro PAVER 프로그램을 사용하였다. 이는 국내외에서 공항포장평가에 일반적으로 사용되는 프로그램으로, 인천국제공항 전체포장시설물에 대한 포장평가 D/B를 구축하였다. 본 연구에서 얻어진 결합자료를 Micro PAVER의 최소단위인 샘플단위에 입력하여 샘플 및 동질성구간단위로 PCI를 산정하였다. 이를 통해 각 동질성구간에 대한 2009, 2010, 2011년에 산출된 PCI를 비교·분석하여 각 시설물별 PCI 감소율을 산정하였다. 산정된 감소율을 PCI 감소율 모델에 적용하여 대상구간의 포장상태를 예측하여 보수필요구간을 산정하였다.

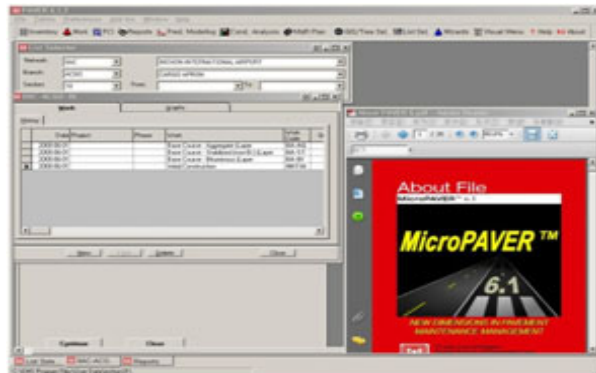
Fig. 9 Micro PAVER

표면결함 분석 후 산출된 동질성 구간별 결함량은 PCI 산정기능과 D/B 구축기능을 가지고 있는 Fig. 9의 Micro PAVER에 입력하여 분석자가 위와 같은 복잡한 과정을 실시하지 않고 소프트웨어를 통해 결함량에 따라 PCI를 산출할 수 있다. 각 시설물들의 표면결함 조사결과 얻어진 결함종류별 발생량은 기 구축된 D/B에 맞게 정량화하여 Micro PAVER에 입력하였으며 최종적으로 샘플, 섹션의 PCI값을 도출하였다.

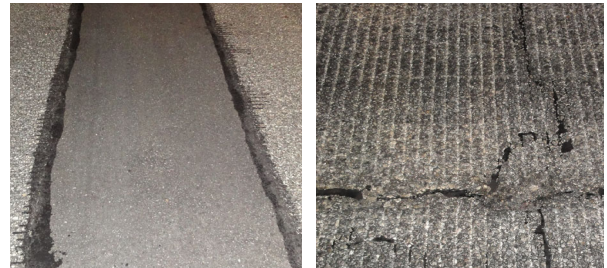
Fig. 10 Examples of Occurrence of Distress in Runway No. 2 Area

인천국제공항 2활주로 구역은 2001년 개항 이후 공 용년수가 10년 이상 되었으며 이중 2활주로 남단 일부 지역은 보수시기가 도래하여 2010년에 보수를 시행하였다. 2활주로 구역에 대한 포장상태 조사결과 Fig. 10 과 같이 선형균열(longitudinal/transverse cracking), 거북등균열(alligator cracking), 패칭 (patching), 라벨링(raveling) 등이 다양하게 발생하였다(인천국제공항공사, 2011). 2009, 2010, 2011년에 조사된 자료를 검토한 결과 결함량이 증가하고 있는 것으로 분석되었다. 이때 제2활주로 구간을 2활주로, C평행 유도도로, 연결 유도도로로 분할하여 각각의 결함 발생량 변화를 검토하였다.

(a) L/T Cracking

(b) Alligator Cracking

(c) Patching

(d) Raveling and Sealing

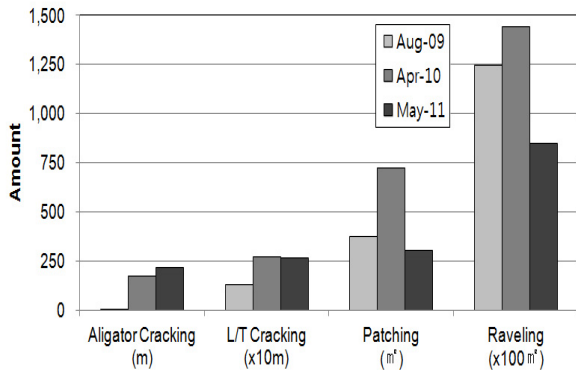
Fig. 11 Change of Distress of No. 2 Runway

2활주로의 주요 발생결함은 선형균열, 라벨링, 거북 등균열이며 균열 실링(crack sealing)이 다수 시공된 것으로 분석되었다. 2010년 및 2011년 조사자료를 비교·분석한 결과 2010년에 보수가 된 남단을 제외한 구간에서는 선형균열, 거북등균열, 라벨링이 증가하였다. 패칭 면적과 라벨링 면적의 감소는 2010년에 실시한 2활주로 남단 보수의 영향으로 판단되나 다른 결함들의 증가로 볼 때 보수 제외구간에도 포장의 노후화가 점차 진행되고 있는 것으로 검토되었다. Fig. 11은 2활주로의 2009년~2011년 결함발생량 변화를 보여 주고 있다.

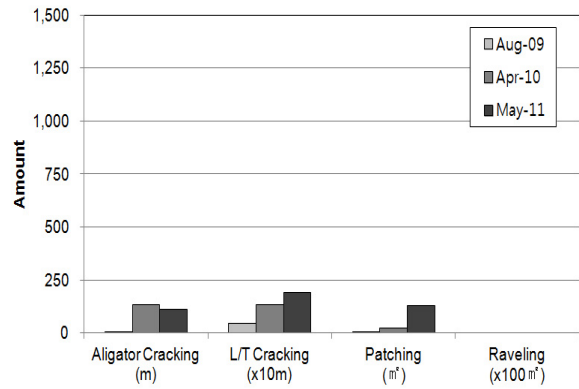
Fig. 13 Change of Distress in Other Taxiways

2활주로 및 C평행유도로의 인근 유도로 포장상태 조사 및 분석결과 선형균열과 거북등균열이 발생하였으며 항공기 주 이동지역인 J유도로와 C1지역의 결함발생 비율(면적대비)이 높게 분석되었다. 2009~2011년에 걸친 결함량의 변화를 검토한 결과 Fig. 13과 같이 선형균열과 패칭은 증가하였고 유지보수결과 거북등균열은 감소하였다.

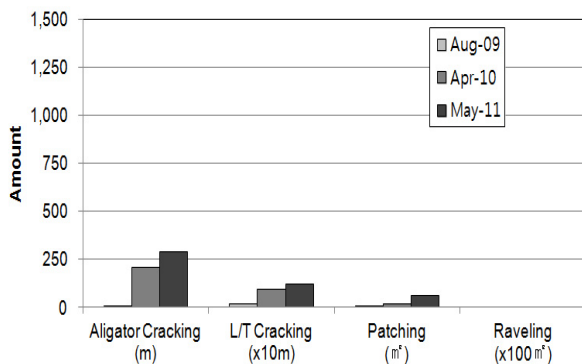
Fig. 12 Change of Distress of C-Parallel Taxiway

C평행유도로의 포장상태 조사결과 2활주로와 마찬가지로 선형균열 및 거북등균열, 패칭이 주로 발생하였고 항공기의 주 이동경로인 J유도로와 교차하는 구간에서 결함 발생비율이 높았다. 포장의 재령과 결함발생 추세로 판단해 볼 때 해당구간의 포장손상은 타 지역에 비해 빨리 진행되어 보수가 필요할 것으로 판단된다. 2009년~2011년도의 조사자료 결과 Fig. 12와 같이 결함량이 전반적으로 소폭 증가하였다.
