# GFS-CFXB 내진보강법을 이용한 지진피해를 받은 R/C 건물의 내진성능 평가 및 내진보강 효과

## Seismic Strengthening and Performance Evaluation of Damaged R/C Buildings Strengthened with Glass Fiber Sheet and Carbon Fiber X-Brace System

**ABSTRACT** Improving the earthquake resistance of buildings through seismic retrofitting using steel braces can result in brittle failure at the connection between the brace and the building, as well as buckling failure of the braces. This paper proposes a new seismic retrofit methodology combined with glass fiber sheet (GFS) and non-compression X-brace system using carbon fiber (CFXB) for reinforced concrete buildings damaged in earthquakes. The GFS is used to improve the ductility of columns damaged in earthquake. The CFXB consists of carbon fiber bracing and anchors, to replace the conventional steel bracing and bolt connection. This paper reports the seismic resistance of a reinforced concrete frame strengthened using the GFS-CFXB system. Cyclic loading tests were carried out, and the hysteresis of the lateral load-drift relations as well as ductility capacities were investigated. Carbon fiber is less rigid than the conventional materials used for seismic retrofitting, result

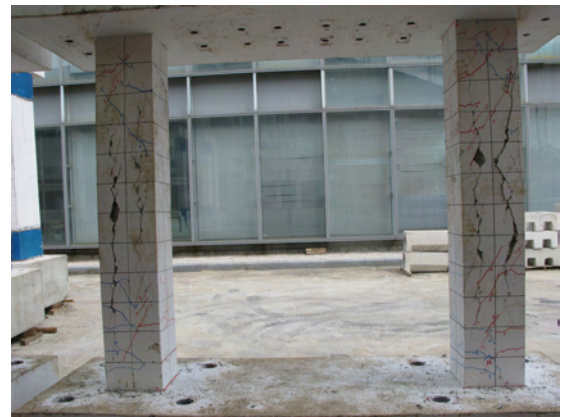
Fig. 5 Cracks that appeared following different loading steps for the CS-0 specimen

무보강 실험체(CS-0)는 전단파괴 모드의 기준이 되는 실험체로서 15 사이클(R=1/200)의 부가력 166 kN에서 우측 기둥하단에서 미세한 휨 균열과 기둥상부에서 전단균열이 관찰되었고, 기둥중앙부에서는 균열이 전혀 발생하지 않았다. 21 사이클(R=1/120)의 부가력 224 kN에서 전단균열이 증가되는 양상을 보였으며, 정가력시 마찬가지로 전단균열이 증가하였다. 부재각이 증가 되면서 전단균열이 점점 커지고, 전단 균열 수가 증가되면서 폭 1 mm 을 넘는 전단 균열이 다수 발생하였고, 27 사이클(R=1/86)에서 양단에서 중앙부로 연결되는 전단 균열이 관찰 되었으며 양단부로 이어지는 균열의 증가와 함께 피복의 박리가 발생하였다. 29 사이클 부가력에서 최대하중 278 kN 으로 더 이상의 하중 증가는 관찰되지 않았으며, 36 사이클 (R=1/50)에서 Fig. 5와 같이 실험체가 최종적으로 전단파괴되는 양상을 보였다.

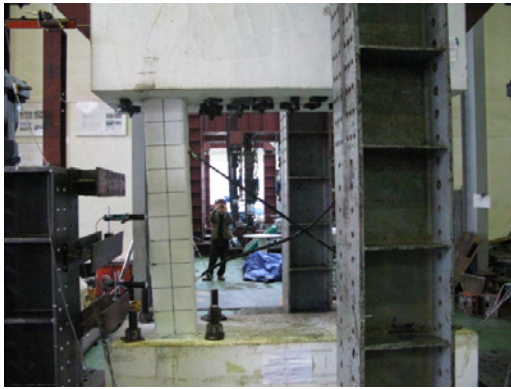
Fig. 7 Test result for the CR-1 specimen

464 kN으로 더 이상 하중의 증가는 관찰되지 않았으며, 43 cycle에서 섬유가 파단하는 소리가 발생하였으며, 58 cycle(R=1/13)에서 극한상태에 도달하였다(Fig. 7).

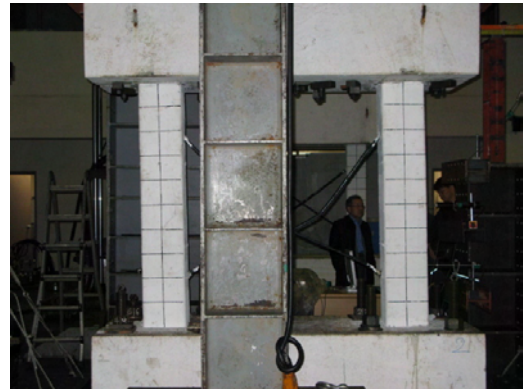
Fig. 9 Test result for the CR-2 specimen

Fig. 9에 실험 최종상황을 나타낸다. 약 46 cycle(R=1/25) 부가력에서 555 kN으로 더 이상 하중의 증가는 관찰되지

않았으며, 57 cycle(R=1/14)에서 극한상태에 도달하였다.

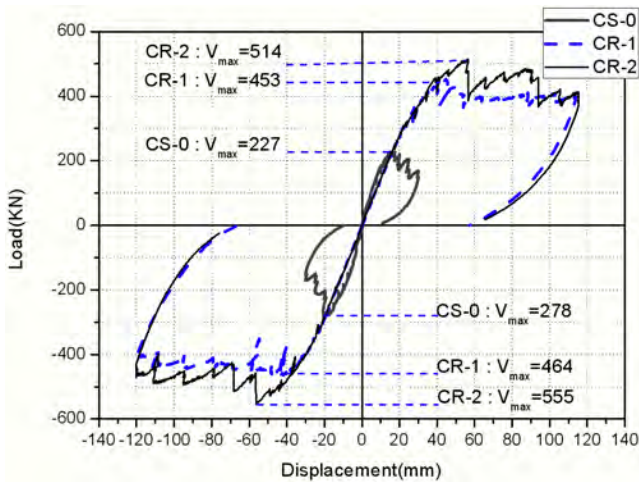
Fig. 11 Load displacement for the envelope curves

Fig. 11에는 4.1절에서 서술한 무보강 실험체(CS-0),

GFS-CFXB Type-1 실험체(CR-1) 및 GFS-CFXB Type-2 실험체(CR-2)의 하중-변위 곡선에 대한 포락선을 나타내며, 또한 Table 7에는 최대내력을 나타낸 부가력에 대한 CS-0, CR-1, CR-2에 대한 내력비 및 연성능력비를 상호 비교하여 각각 나타내었다. Fig. 6, 8, 10 및 11에 나타난 복원력에 대한 항복점은 Park-Method<sup>21)</sup>에 의해서 결정하였으며, Table 7에 나타난 연성비는 실험 결과 전단파괴형인 CS-0의 경우는 최대하중에서의 변위( $\Delta_{max}$ )에 대한 항복 시의 변위( $\Delta_y$ )의 비로, 휨파괴형인 CR-1 및 CR-2 실험체는 극한상태의 변위( $\Delta_u$ )에 대한 항복 시의 변위( $\Delta_y$ )의 비로 각각 정의하여 산정하였다.

Table 7 및 Fig. 11에 의하면 무보강 실험체 CS-0, 보강 실험체 CR-1 및 CR-2는 모두 부가력일 때 최대내력에 도달하였으며, CS-0는 278 kN( $V_y=240$  kN), CR-1은 464 kN ( $V_y=413$  kN), CR-2는 555 kN( $V_y=515$  kN)을 각각 나타내었다. 무보강실험체 CS-0 대비 GFS-CFXB 내진보강법은 최대내력 및 항복내력을 약 1.5~2배정도 증가시켰다.

한편, CS-0 실험체의 변위 연성비( $\mu_s$ )는 1.25를 나타내었지만, GFS-CFXB 내진보강 실험체 CR-1 및 CR-2는 2.5~3.5를 나타내어 CS-0 대비 약 2~3배 상승하였다. 변위 연성비에 대한 상기 결과는 Fig. 8, 10 및 11에서도 나타

낸바, 전단파괴형 무보강 골조를 연성능력이 풍부한 휨파괴형 골조로 전환시킨 사실과 상관관계를 나타내고 있다.
