# 임플란트에 둘러싸인 채 압하된 치아의 자연회복: 증례보고

자연치아와 연결한 임플란트 수복물에서 종종 자연치아의 압하가 보고되곤 하지만 임플란트에 둘러싸인 자연치아의 압하에 대한 보고는 매우 드물다. 56세의 여성을 하악 우측 제1소구치는 임플란트로, 제2소구치 치근은 포스트 수복 후 지르코니아로 각각 수복했다. 제1대구치와 제2대구치는 이미 임플란트로 수복되어 있었다. 기능 4개월 후 제2소구치의 압하로 인한 대합치와의 간격이 분명히 관찰되었으나 불편감을 비롯한 이상증상은 없었다. 예후에 대한 자세한 설명 후 별다른 조치 없이 경과 관찰을 시작하였다. 3개월 후 치근단 방사선 사진상에서 원위치로의 치아 회복 시작이 관찰되었으며 다시 11개월이 경과한 후 치아의 추가 정출로 교합의 완전한 회복이 이루어졌다. 압하를 인지한지 2년 3개월째 관찰 중이다. 임플란트에 둘러싸인 자연치가 압하되고 저절로 회복되는 과정의 관찰을 통해 압하가 생기는 원인과 저절로 회복된 기전을 추정할 수 있었다. (*구강회복응용과학지* 2013;29(4):399 - 406)

## Spontaneous Recovery of an Intruded Tooth Bounded by Implants: a Clinical Report

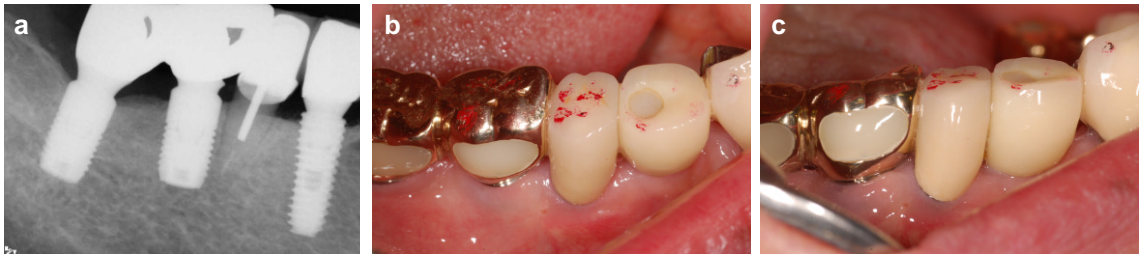
Fig. 6. 2012.10. Recovery to original position was completed (a), and fully occlusal contact was shown (b). From the lateral view, second premolar was as high as marginal ridges of adjacent teeth (c).

약 4개월 후(압하 관찰 7개월 후) 보철과를 방문하였을 때 압하 되었던 치아의 정출 소견을 볼 수 있었으며 원심 설측 교두의 부분적인 교합을 확인할 수 있었다(Fig. 5). 약간의 치주인대 비후가 관찰되었으나 근심부 골소실은 완전히 사라졌다. 다시 약 7개월 경과 후(압하 관찰 약 14개월 후) 치아는 완전히 원래 위치로 정출하였으며 대

합치와 완벽한 교합을 하게 되었다(Fig. 6). 이 때의 치근단 방사선 사진으로 비교하여 볼 때 Fig. 4의 치근단 방사선 사진에 나타난 제 2소구치의 위치는 치조골 높이를 기준으로 이미 압하가 시작된 것으로 보여질 수 있었다.

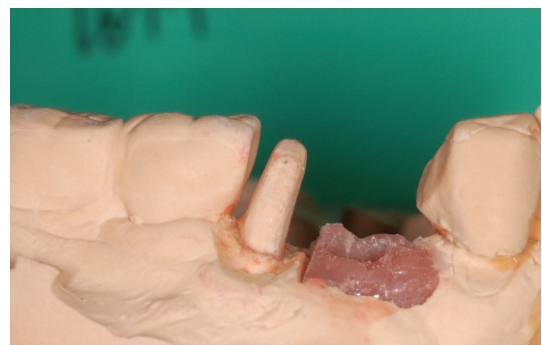
Fig. 8. Very long proximal contact and different axis of root with adjacent proximal contact path could be a cause of intrusion.

또 한가지 주목하는 점은 침하 각도와 인접치간 접촉점 사이가 평행하지 않다는 점이다. Fig. 8은 치관 수복 직전의 지대치를 나타낸 모형으로, 치근단 방사선 사진에서는 볼 수 없는 제 2소구치 포스트코어 각도를 볼 수 있다. 코어의 각도는 치근의 치축과는 달리 인접 임플란트 수복물의 치간접촉점에 평행하게 제작해야 했기 때문에 포스트와 코어의 각도가 일직선이 아니었고 접착 후 삽입로를 위한 추가 코어 삭제가 불가피했다. 결과적으로 교합력은 치축에 평행하게 전달될 수 없는 구조였으며 교합력이 가해지면 치근은 근심으로 기울어지는 힘을 받게 되었다. 이 경

우 치주 인대가 압축되었다가 회복될 때 치아는 근심과 상방으로 움직이게 되는데 근심에 동요도가 거의 없는 임플란트 수복물이 긴 치간접촉점을 가지고 있는 구조라면 많은 양의 마찰력이 발생할 것이 확연하다. 따라서 치아가 원활하게 제 위치로 회복하는데 방해받을 수 있다. 이런 기전은 *non-rigid connector*를 사용한 치아-임플란트 고정성 보철에서 흔히 발생하는 자연치 압하의 형식과 관련이 있다. 저작 후 치아의 반동(*rebound*)은 *non-rigid connector*의 마찰 저항에 의해 제 자리로 돌아가려는 성질을 방해할 수 있는 것이다.<sup>10)</sup> 특히 자연치의 압하 방향과 *non-rigid connector*의 방향이 일치하지 않는 경우 본 증례와 같은 일이 벌어지는 것은 이상한 일이 아니다. 이미 같은 상황의 자연치 침하를 고려한 이전의 증례에서도 비록 이 점을 저자가 지목하지는 않았지만 방사선 사진상 개연성이 있는 부분임을 확인할 수 있었다.<sup>9)</sup>
