열교환기 브레이징 결함의 유형 분류 및 형상 디스플레이

Type Classification and Shape Display of Brazing Defect in Heat Exchanger

김진영*
(Jin-Young Kim¹)
¹Tongmyong University

Abstract: X-ray cross-sectional image-based inspection technique is one of the most useful methods to inspect the brazing joints of heat exchanger. Through X-ray cross-sectional image acquisition, image processing, and defect inspection, the defects of brazing joints can be detected. This paper presents a method to judge the type of detected defects automatically, and to display them three-dimensionally. The defect type is classified as unconnected defect, void, and so on, based on location, size, and shape information of defect. Three-dimensional display which is realized using OpenGL (Open Graphics Library) will be helpful to understand the overall situation including location, size, shape of the defects in a test object.

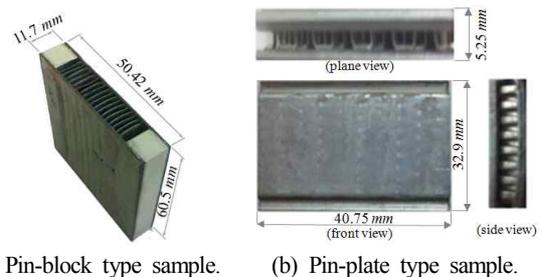
그림 1. 브레이즈형 열교환기 시편.

핀(pin)과 플레이트(plate)의 브레이징 접합을 기반으로 한 브레이징 열교환기에는 핀의 형상과 크기, 접합 형태에 따라 여러 종류가 있는데, 그림 1은 본 연구에서 대상으로 하는 시편들을 보여준다. 그림 1(a)는 얇은 핀으로 만들어진 요철 모양의 핀과 좌우 양 옆의 블록(block)이 위 아래의 플레이트에 브레이징 접합된 핀블록(pin-block)형 시편이며, 그림 1(b)는 핀의 요철면이 깊이 방향에서 서로 어긋나도록

(a) Pin-block type sample. (b) Pin-plate type sample.

(c) Jig-plate type sample.

Fig. 1. Test samples of brazing joint-based heat exchangers.

배치되어 위 아래의 플레이트에 접합된 핀플레이트 (pin-plate)형 시편이다. 그림 1(c)는 아랫단과 윗단의 핀의 방향이 서로 직교하도록 배치되어 총 4단으로 이루어진 지그플레이트(jig-plate)형 시편이다.

검사대상 시편들에 대해 결함유형의 자동 판별 및 3차원 영상 디스플레이 실험을 수행하였다. 본 실험에서 사용한 영상은 모두 비트맵 형식(bmp format)의 파일이며, 실제 시편과 획득된 영상의 대응 부위 비교를 통해 영상좌표를 실제 값으로 변환함으로써 결함의 크기를 측정하였다[5]. 그림 1(a)의 핀블록형 시편에서 가로 길이 50.42 mm는 573화소에서 대응하고, 따라서 1화소당 실제 시편의 길이는 0.088 mm가 된다. 그림 1(b)의 핀플레이트형 시편에서는 40.75 mm가 905화소이어서 1화소당 실제 길이는 0.045 mm, 그림

1(c)의 지그플레이트형 시편에서는 42.5 mm가 525화소에 대응하여 1화소당 실제 길이는 0.081 mm이다. 한편 실제 결함 개수와 각 결함들의 실제 크기 등은 X-선 영상의 수작업 관찰을 통해 얻어질 수 있고, 이들을 본 논문의 자동 검사 프로그램 결과와 비교함으로써 검사 프로그램의 유효성을 확인한다.

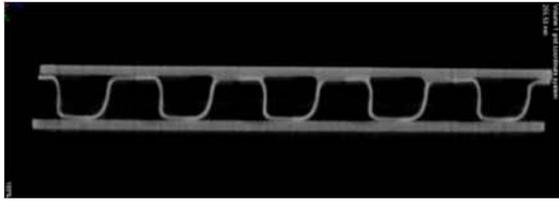
그림 2. X-선 단층영상의 예.
Fig. 2. Example of the X-ray cross-sectional image.

이들 시편에 대해 내부의 결합검사를 위해 CT를 이용하여 단층영상을 얻었는데, 검사 단면의 깊이 방향으로 핀블록형은 200장, 핀플레이트형은 120장, 지그플레이트형은 202장을 획득하였다. 이 중에서 핀플레이트형 시편의 X-선 단층영상의 한 예가 그림 2에 보여진다.

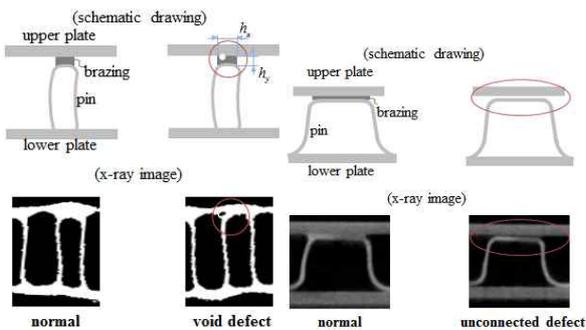
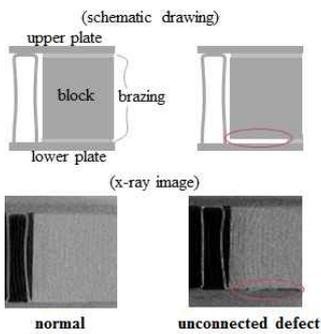
그림 3. 브레이징 접합의 결함 예.
Fig. 3. Examples of the brazing joint defects.

검사대상 시편에 존재하는 브레이징 결함의 예가 그림 3에 보여진다. 그림 3(a)는 핀블록형 시편의 브레이징 접합부에 발생한 보이드 결함의 도해 및 X-선 영상을 보여준다. 브레이징 접합부가 완전히 채워지지 못하고, 기포 등으로 인해 내부에 빈 공간이 생긴 것으로, 이는 X-선 영상에서 검게 나타남으로써 결함이 확인될 수 있다.

그림 3(b)의 핀플레이트형 시편에서는 상부 플레이트와 핀 사이의 브레이징 접합이 제대로 되지 않은 미접합 결함

(a) Pin-block type sample. (b) Pin-plate type sample.

(c) Jig-plate type sample.

의 도해와 X-선 영상을 보여준다. 정상적인 경우에는 핀과 플레이트 사이에 빈 공간이 없이 서로 밀착한 상태로 접합되어 있어야 하지만 미접합 결함의 경우에는 핀과 플레이트 사이에 빈 공간이 존재하고, 이는 X-선 영상에서 검게 나타나게 된다.

그림 3(c)의 지그플레이트형 시편에서는 블록과 플레이트 사이에 발생한 미접합 결함을 보여주는데, 브레이징 접합이 제대로 되지 않아 블록과 아래 플레이트가 떨어져 있음을 알 수 있다.

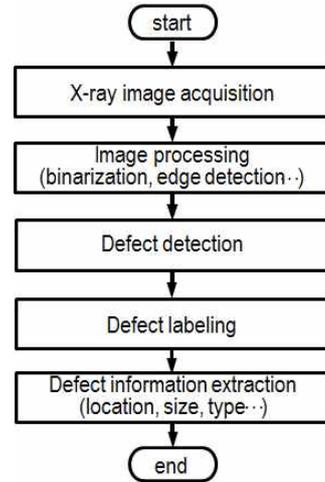
그림 4. 결합검사 과정의 흐름도.
Fig. 4. A flow chart of the defect inspection process.

획득된 X-선 단층영상에 대해 영상 이진화 등의 영상처리를 거쳐 결합검사를 수행함으로써 열교환기 시편 내부에 존재하는 결함들이 검출될 수 있다[5]. 검사 과정은 그림 4와 같은데, 이를 통해 시편에 존재하는 결함 개수와 각 결함들의 위치, 크기, 형상정보, 유형 등을 파악할 수 있다.

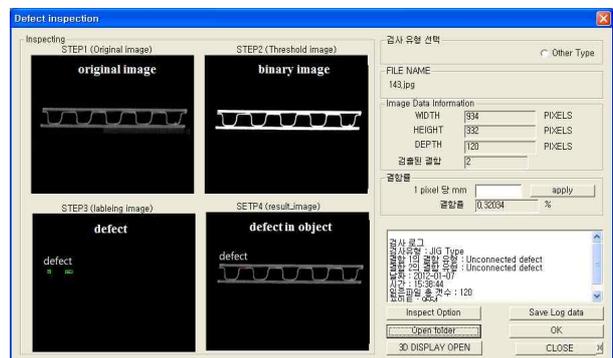
그림 5. 결합검사 시스템의 진행 화면.
Fig. 5. A window of the defect inspection system.

편의 X-선 원영상에 대해 영상처리 및 결함검사가 진행되는 과정과 검출된 결함의 영상 및 관련 정보 등 검사 결과를 보여주는 한 화면이다. 결함 영역의 위치는 우선 한 장의 단층영상에서 결함에 해당하는 화소의 x, y 좌표를 얻을 수 있고, 단층면의 깊이 정보로부터 z 좌표를 얻음으로써 3차원 좌표를 모두 알 수 있다. 결함에 해당하는 화소들이 모두 검출되고 나면 인접해 있는 결함 화소들을 하나의 결함으로 묶고, 떨어져 있는 결함 영역은 또 다른 결함으로 구분한다. 이와 같이 하여 얻어진 구분된 결함 영역의 개수가 시편에 존재하는 결함의 개수인데, 각 결함에 대해서는 x, y, z 방향의 화소 수로부터 결함의 위치와 크기, 형상 등을 구할 수 있다.

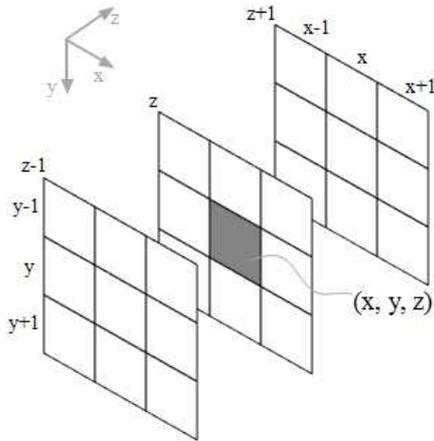
그림 6. 결함 영역의 레이블링 방법.
Fig. 6. Labeling of defect region.

3차원 공간 상의 결함 영역 레이블링을 위하여 본 논문에서는 그림 6에 보여지는 바와 같이 (x, y, z) 의 결함 화소에 대해 같은 단면(z) 내의 주변 8개 화소와 전($z-1$), 후($z+1$)의 단면에서 각각 9개의 화소를 검색하여 이들 중에 결함이 존재한다면, 그 화소도 (x, y, z) 의 결함 화소와 연결된 것으로 보고 같은 레이블을 부여함으로써 결함들의 레이블링을 완성하였다. 부여된 레이블의 수가 곧 결함 개수가 되고, 하나의 결함에 대해 그 위치는 결함 영역의 도심(centroid)으로부터 구할 수 있다. 즉 x, y, z 축 방향의 총 화소수가 p, q, r 일 때 도심의 x, y, z 좌표 C_x, C_y, C_z 는 다음과 같이 된다.

$$C_x = \frac{\sum_{i=1}^p i \cdot l_i}{\sum_{i=1}^p l_i}, C_y = \frac{\sum_{j=1}^q j \cdot m_j}{\sum_{j=1}^q m_j}, C_z = \frac{\sum_{k=1}^r k \cdot n_k}{\sum_{k=1}^r n_k} \quad (1)$$

여기서 l_i, m_j, n_k 는 각각 $x=i, y=j, z=k$ 인 화소들에 존재하는 결함 화소의 개수이다.

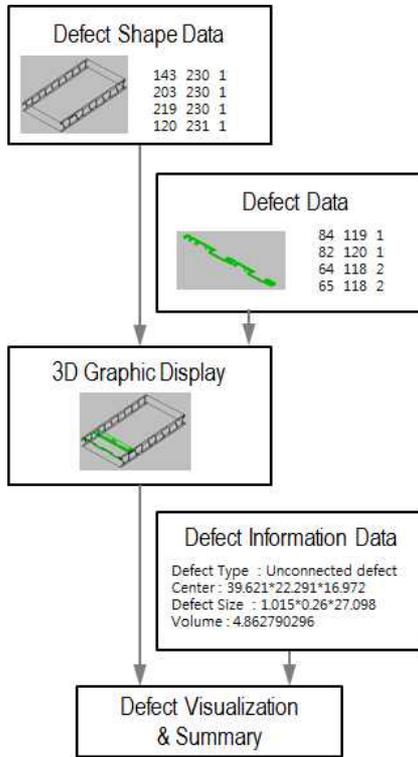
그림 7. 결함 디스플레이를 위한 과정과 데이터.
 Fig. 7. Procedure and data for defect display.

본 연구에서 개발된 그래픽 디스플레이 프로그램은 MFC API (Application Program Interface) 환경에서 OpenGL 라이브러리를 이용하여 제작되었다[9,10]. 디스플레이 화면에 대상물의 형상 데이터와 결함 데이터를 불러와 3차원 그래픽 디스플레이를 구현한다. 또한 각각의 결함에 대해서 결함의 중심 위치, 크기, 체적, 유형 등 요약된 결함정보(defect information)도 함께 보여준다. 그림 7은 결함의 디스플레이 과정과 각 단계에 관련되는 데이터를 보여준다.

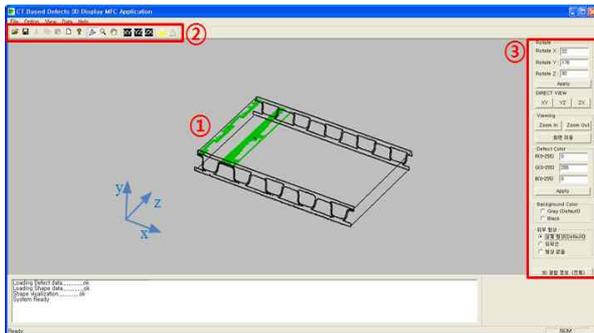
그림 8. 결함 디스플레이 시스템의 GUI.
 Fig. 8. A GUI of the defect display system.

그림 8은 결함 디스플레이 시스템의 GUI (Graphic User Interface) 화면을 보여주는데, ①번 영역은 결함 및 대상물이 디스플레이 되는 메인뷰(main view)이고, ②번 영역은 빠른 명령 수행을 위한 툴바(tool bar) 모음이다. ③번 영역은 다양한 디스플레이 구현을 위한 기능제어 버튼들이 배치되어 있어서 디스플레이 형상의 확대, 축소, 이동, 회전, 색상 변경 등이 가능하도록 되어 있다.

특히 x, y, z 임의의 축에 대해 임의의 각도로 회전하

는 것이 가능하고, 이는 마우스의 드래그(drag)만으로도 이루어질 수 있도록 하였다. 또한 결함을 클릭하면 해당 결함의 요약 정보가 보여진다.

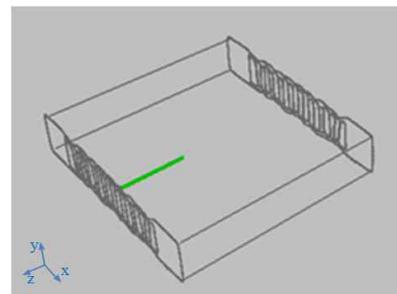
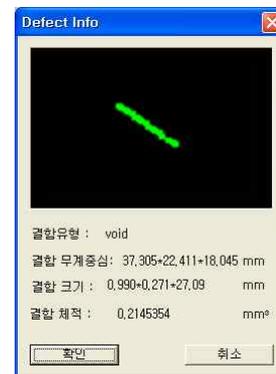
그림 9. 핀블록형 시편의 결함 디스플레이.

핀블록형 시편에서 확인되는 결함은 1개소의 보이드 결함 뿐이다. 존재하는 1개의 결함을 올바르게 찾았는데, x, y, z 방향의 가로, 세로, 깊이에 대한 크기 측정 결과는 표 1과 같다. 실제 값과의 비교를 통해 계산된 세 방향의 측정 정도 평균은 0.76 %이며, 200장의 모든 단층영상에 대한 검사완료 시간은 42.4sec이다.

결함유형의 판별도 브레이징 접합부의 내부에 존재하면서, 식 (2)의 크기 조건에도 위배되지 않는 보이드 결함으로 올바르게 판정되었다. 그림 9(a)는 시편 외형 및 결함을 디스플레이한 결과인데, 결함부를 선택하면 별도의 화면에서 그림 9(b)와 같이 해당 결함만을 디스플레이하고, 결함 유형 및 중심위치, 크기, 체적 등의 결함정보를 보여준다.

(a) 3D display.

(b) Detail information of each defect.

Fig. 9. Defect display of a pin-block type sample.

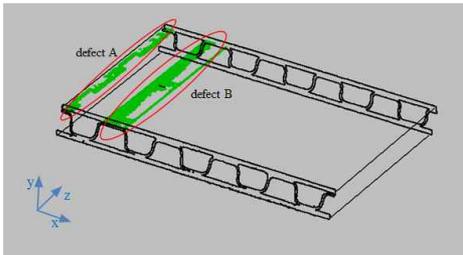
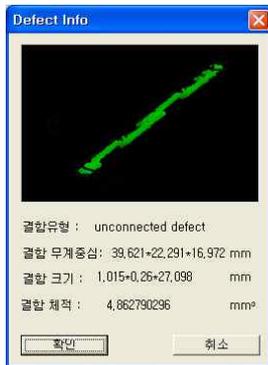
그림 10. 핀플레이트형 시편의 결함 디스플레이.

(a) 3D display.

(b) Detail information of each defect.

Fig. 10. Defect display of a pin-plate type sample.

핀플레이트형 시편에서 존재하는 결함은 2개소인데, 표 2는 검출된 결함의 크기 측정 결과를 보여주고, 여기서 측정 정도의 평균은 1.69 %이다. 또한 120장의 모든 단층영상에 대한 검사완료 시간은 30.2 sec이다. 그림 10(a)는 시편 외형 및 결함을 디스플레이한 결과이며, 그림 10(b)는 2개의 결함 중 결함 A의 상세 정보를 보여준다. 결함유형은 2개소 모두 핀과 플레이트 사이의 브레이징 접합이 제대로 되지 않은 미접합 결함이며, 둘 다 올바르게 판정되었다.

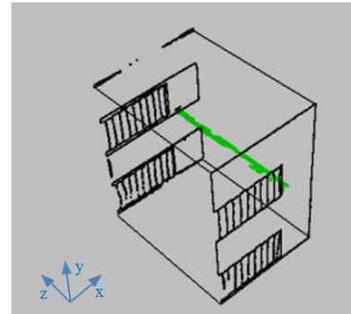
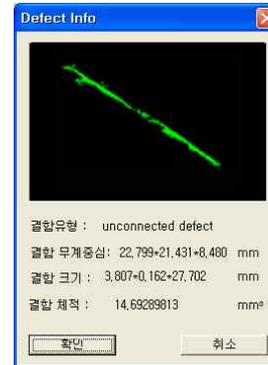
그림 11. 지그플레이트형 시편의 결함 디스플레이.

지그플레이트형 시편에서 존재하는 결함은 1개소이고, 표 3은 검출된 결함의 크기 측정 결과이다. 여기서 측정 정도 평균은 1.13 %이며, 202장의 모든 단층영상에 대한 검사완료 시간은 64.4 sec이다. 그림 11(a)는 시편 외형 및 결함을 디스플레이한 결과이며, 그림 11(b)는 검출된 결함만의 상세 정보 및 디스플레이 결과이다.

결함유형은 핀과 플레이트 사이의 브레이징 접합이 제대로 되지 않은 미접합 결함이며, 이는 올바르게 판정되었다.

(a) 3D display.

(b) Detail information of each defect.

Fig. 11. Defect display of a jig-plate type sample.
