휴대형 균열측정장치를 이용한 균열진전 평가 Crack Progress Evaluation using Portable Crack Viewer

1. 머리말

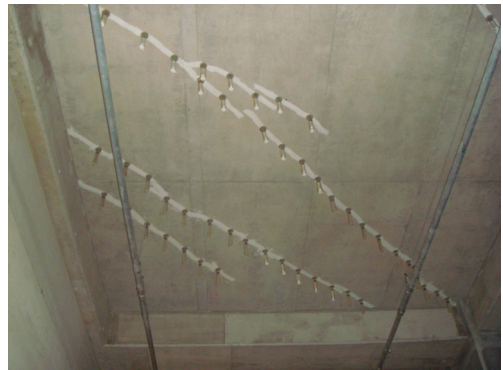
Fig. 1 모서리 부근의 사선균열

콘크리트는 건조수축이 필연적으로 발생되며 특히 슬래브와 같이 넓은 면적이 동시 타설될 경우 상당한 수축이 발생된다. 이때 슬러리월처럼 기시공된 부분이 있으면 슬러리월 부근의 슬래브는 수축이 구속된다. 모서리 부분에서 신설된 콘크리트는 중앙(코어방향)으로 수축하려고 하고, 기시공된 슬러리월은 수축을 구속하고 있기 때문에, 모서리 부분에 사선 균열이 발생된다. 또한 긴변에서도 슬러리월이 수축을 구속하기 때문에 슬러리월에 직각방향의 균열이 슬러리월 부근에 발생된다.

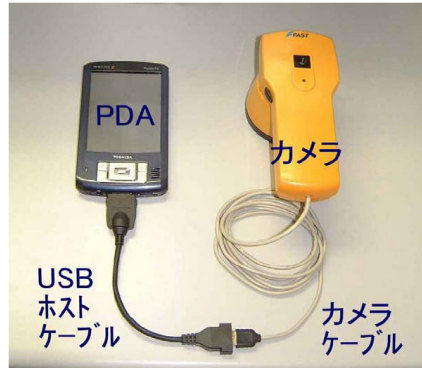
Fig. 7 균열 측정 기구

이와 관련하여 사진으로 촬영하고 PDA를 이용하여 균열 폭을 인지하는 장비가 Fig. 7이다. 본 장비로 사진을 촬영하면 Fig. 8과 같이 균열 폭이 바로 표시된다. 그림과 같이 촬영된 위치의 균열 폭을 알 수 있고, 시간이 지남에 따라 균열 폭의 변화를 알 수 있다.
