케이블 지지교량 낙설 대책

Anti-icing Measures for Cable Supported Bridges

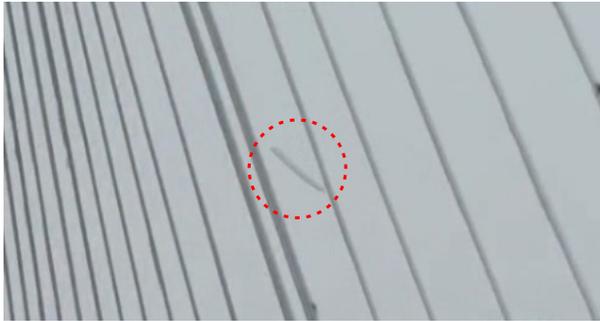
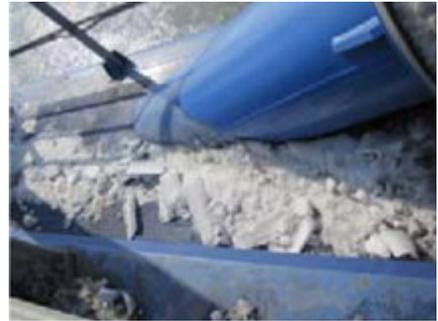
Fig. 1 케이블 낙설 현상

지리적 특성상 습도가 높은 해안가에 위치한 케이블 지지교량에는 겨울철 강설시에 주탑 및 케이블에 눈이 쉽게 부착되고, 부착되어 쌓인 눈은 결빙되며, 이후 진동이나 기온상승 등으로 자유낙하 하게 된다. 이처럼 얼음이나 고드름의 낙하는 주행중인 차량에 직접적인 피해뿐만 아니라 운전자의 주의를 흐트려 2차 사고를 유발할 가능성이 높으므로 추후 교량의 운영 및 관리상에 문제점이 될 수 있다. 특히 케이블 배치방식

이 주탑 정부에서 보강거더 좌·우측으로 방사형 배치된 교량에서는 얼음이 보·차도부로 직접 낙하될 수 있으므로 더욱 주의가 요구된다.

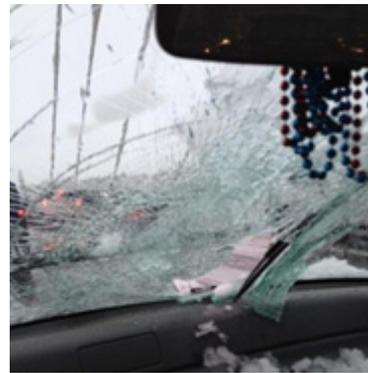
Fig. 2 낙설에 따른 피해사례(Port Mann Bridge)

- 1) 인천대교(2009년 10월 준공)에서는 2010년 2월 사장교 케이블에서 생성된 얼음이 강풍 및 기온상승으로 인해 해상으로 낙하하는 문제가 발생, 인천해양경찰서에서 통항선박 고드름 낙하주의보를 발령한바 있음.
- 2) 미국의 Tacoma Narrows Bridge(1950년 10월 준공)에서는 2011년 1월, 현수케이블에 쌓여있던 눈과 얼음의 낙설 문제로 공용후 두 번째로 9시간 동안 교통통제를 실시하였음.
- 3) 미국의 Veterans' Glass City Skyway Bridge(2007년 6월 준공)에서는 2011년 3월 사장재 케이블에 생성된 얼음이 다음날 기온 상승으로 녹으면서 차도로 낙하되었고, 이후 추가 낙설 위협으로 교통통제를 실시하였음.
- 4) 캐나다 Port Mann Bridge(2012. 9월 준공)에서는 2012년 12월 발생한 낙설로

운행차량 유리창 파손 및 인사고가 발생되었음.

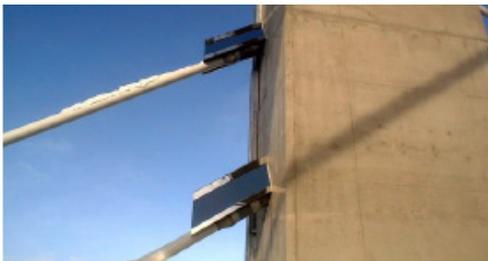
Fig. 3 부착방지공법 (금속 패널)

낙설대책으로 국·내외 케이블 지지교량에 적용된 사례를 분석한 결과, Table 1과 같이 크게 눈 부착을 사전에 방지하는 공법과 부착된 눈을 제거하는 공법으로 분류되어 진다. 이중 눈 부착을 사전에 방지하는 부착방지공법으로는 도장 및 금속 패널공법이, 부착된 눈을 제거하는 제설공법으로는 용설, 인력 및 로봇공법이 적용되고 있다.

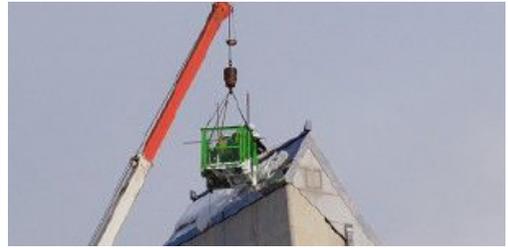
Fig. 4 제설공법 (인력)

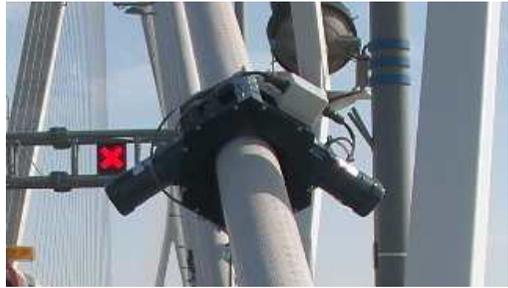
Fig. 5 제설공법 (로봇)

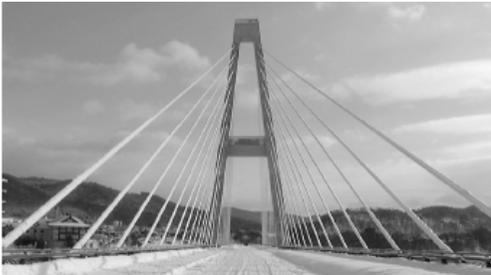
Fig. 6 강설시 교량전경 (Hoshinohurusato)

일본 북해도에 위치한 Hoshinohurusato교는 연장 265m, 폭 18.3m, 주탑고 62.5m의 사장교로서 대표적인 부착방지공법 적용 사례이다. 건설당시 낙설 대책으로 주탑정부에 45도 경사면을 중간가로보 상단에는 등근 형태의 경사면을 설치하였으나, 공용전 강설시기에 주탑정부, 중간가로보, 케이블정착부 및 케이블등에 착설이 관측되어 이후 금속 패널을 이용한 추가 부착방지공법이 적용되었다. 금속 패널로는 다른 재료에 비해 열전달률이 좋은 순티탄 패널을 사용하였고 표면저항을 저감하도록 면마감을 실시한 후, 눈 미끄러짐에 효과적인 60도를 경사각도로 하여 주탑 정부, 중간 가로보 및 케이블 정착부에 각각 설치하였다.

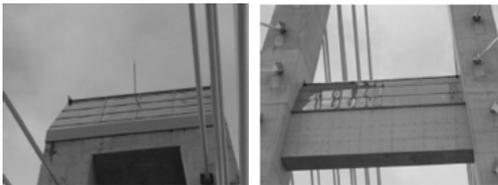
Fig. 7 티탄 패널 설치 전경

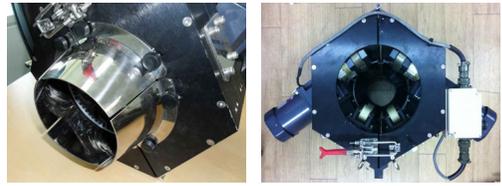
Fig. 8 제설 로봇 (인천대교)

구 분	내 용
주행능력	상승 : 220v전원을 이용 10m/min로 진행(자주식) 하강 : 뱀퍼를 이용한 자유낙하 방식 각도 : 50° 등반
제설방식	제빙 : 원뿔형 제빙치구 이용 잔설 : 브러쉬 이용
로봇체원	크기 : 300mm×300mm×300mm 무게 : 25kg
특징	설치 : 이동식(탈·부착방식) 적용 : 케이블 직경에 따른 튜닝방식

폭 31.4m, 주탑고 235.8m로서 케이블 제설공법으로 자주식 로봇을 적용한 사례이다. 낙설 사례에서 언급된 바와 같이 2010년에 통항선박 고드름 낙하주의보가 발령된바 있고, 이후 케이블 제설공법으로 자주식 로봇을 배수구에는 고드름 방지를 위한 비산장치를 설치하였다. 로봇 도입 이후 40개 케이블을 대상으로 한 운행 테스트 결과 제설 능력이 있는 것으로 보고 되었다. 적용된 로봇의 사양은 Table 2와 같다.

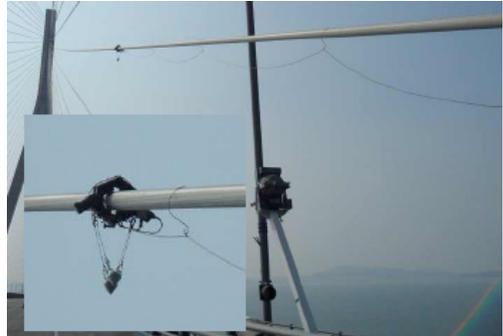
Fig. 9 제설 로봇 운용 예 (인천대교)

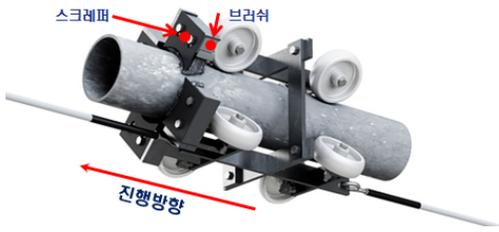
Fig. 10 제설로봇 조감도 (Port Mann Bridge)

구 분	내 용
주행능력	속도 : 부착된 케이블이용 하강시 61m/min
제설방식	제빙 : 4개의 스크래퍼 이용 잔설 : 브러쉬 이용
로봇체원	길이 : 600mm
특징	설치 : 고정식 적용 : 케이블 직경에 따라 제작

캐나다 밴쿠버에 위치한 Port Mann Bridge는 연장 850m, 폭 65m, 주탑고 163m의 사장교로서 케이블 제설공법으로 견인식 로봇을 적용 예정인 사례이다. 2012년 12월 낙설 사고이후 케이블에 부착된 눈과 얼음을 제거하기 위해 전체 케이블 288개소 중 152개소에 로봇을 설치키로 계획하고, 적용 테스트 중에 있다. 케이블에 설치 예정인 로봇의 사양은 Table 3과 같다.

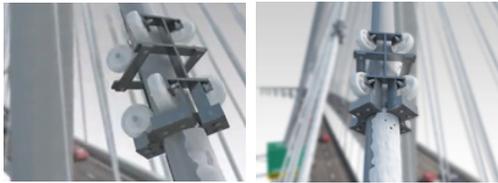
Fig. 11 제설 로봇 운용 예상도 (Port Mann Bridge)
