### 샌프란시스코지역 기존건축물 내진보강사례 현장조사

Field Survey about Seismic Retrofit of Existing Building in San Francisco

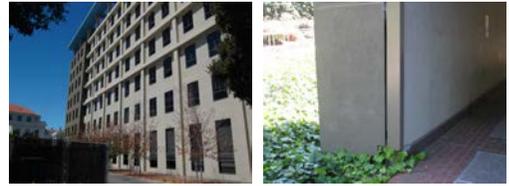
Fig. 1 Barrows Hall

(a) 건물 전경

(b) 전단벽 보강  
(자켓팅 공법)

건축설계업체인 Hansen/Murakjani/Eshima와 구조설계 업체인 Degenkolb 공동으로 내진보강 방안에 대해 논의하였고 버트레스 설치, 건물 내 전단벽 설치, 그리고 건물 양쪽을 자켓팅하는 방안이 제시되었다. Barrows Hall의 보강이 예정된 2000~2002년에는 캠퍼스 내 많은 보강공사가 예정되어있었기 때문에 Barrows Hall을 완전폐쇄 할 경우 수용인원을 충당할 시설이 부족했다. 자켓팅은 용어 그대로 건물에 옷을 입히듯 전단벽으로 감싸서 보강하는 방식으로 이 방식을 적용할 경우, 공사 부분을 제외한 건물 중앙부의 운용이 가능하다는 점이 보강안 결정하는 데 큰 영향을 주었다. 새로 설치된 전단벽은 약 50cm 두께이며 드래그 스트럿(혹은 다이어프레임 콜렉터)을 이용해 본 건물과 기초에 고정되었다.

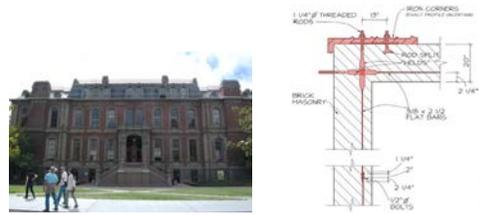
Fig. 5 South Hall

1980년대에 들어와서 실시된 조사에서 South Hall는 비보강조적조로 분류되었고 평가 결과 몇 가지 문제점이 나타났다. 첫째로 지붕층을 비롯해서 각 층 평면과 외부 벽체와의 연결이 형편 없어서 다이아프레임으로서 효율적으로 작용하

(a) 건물전경 (b) 조적벽 보강 계획

지 못해 보강이 필요했다. 이에 새로운 층 구조물 설치와 접합부 보강이 이루어졌다. 두 번째로 벽체에 창문, 벽난로 등 전단성능을 저하시키는 요소들이 많아 이에 대한 보강이 요구되었다. 기초부터 지붕까지 이어진 조적 벽체에 수직 철근·에폭시 보강이 이루어졌다. 보강공사는 매우 조심스럽게 이루어졌고, 그 결과 건물 내·외부 모두 원형의 모습을 유지할 수 있게 되었다.

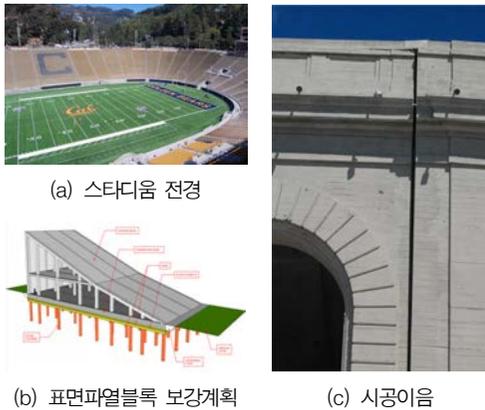
Fig. 6 California Memorial Stadium

2012년에 완료된 최신 리뉴얼은 표면 파열(surface rupture)에 관한 영향을 고려하였다. Hayward 단층이 서로 반대방향으로 이동해 표면 파열이 발생할 경우를 가정해 해석을 수행한 결과, 파열에 의한 변위가 가로 방향으로 약 6피트, 세로 방향으로 약 2피트 발생할 것으로 예측되었다. 내진보강을 담당한 Forell/Elsesser은

(a) 스타디움 전경 (b) 표면파열블록 보강계획 (c) 시공이음

표면파열이 예상되는 경기장 블록을 표면파열블록(surface rupture block)로 지정, 독립적으로 거동이 발생하게끔 내진 보강 계획을 수립했다. 먼저 표면파열블록을 인접한 블록으로부터 12인치 정도 이격시켰다. 수직 방향의 변위 발생을 완충시켜주기 위해, 기초 슬래브 하부에 3피트 두께의 모래층을 깔았다. 매끄러운 독립적인 이동이 가능하게 하기 위한 2개의 고밀도 폴리에틸렌 층이 모래층 사이에 계획되었고 추가적으로 연약한 지반을 보강하기 위한 석조 기둥이 지하에 설치되었다.

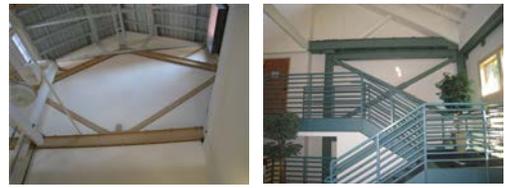
Fig. 7 John A. Blume Earthquake Engineering Center

(a) 실험실 지붕트러스 보강 (b) 실험 관측실 벽체 보강

보강은 1994년에 시작되었으며 지붕층 다이어프레임과 지붕트러스 사이의 접합부를 보강해 내진성능을 향상 시켰고 실험 관측실 벽체에 하부 다이어프레임으로 전달력을 전달하기 위해 브레이스 프레임이 설치되었다. 기존에 있던 지붕트러스는 철골튜브를 추가함으로써 보강이 이루어졌고 비보강 조적벽은 보강하거나, 제거한 뒤 새로운 콘크리트 전단벽으로 교체했다.

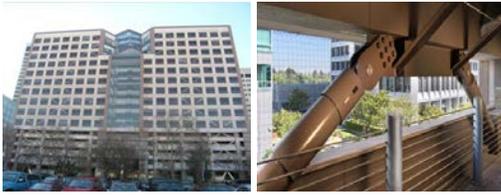
Fig. 8 Caltrans District 4 Headquarter

내진보강은 Degenkolb사에서 수행했다. 모든 프레임 접합부를 보강하는 방법, 제진장치를 설치하고 일부 접합부를 보강하는 방법, BRB 설치, 면진장치 설치 등 크게 네 가지 보강안이 제시되었다. 제진장치 설치와 접합부 보강을 함

(a) 건물 전경 (b)제진장치 보강

게 실시하는 방법이 최종적으로 채택되어 실용적인 제진장치의 용량과 위치를 찾고 접합부 보강 위치와 제진장치 설치위치를 일치시킴으로써 작업개소를 줄이는 작업이 수행되었다. 총 228개의 제진장치가 설치되었으며 접합부 총 1218개 중 746개에 보강이 실시되었다.
