이동식비계 작업발판의 사용 실태조사

Survey on work platforms of the Mobile Scaffolding

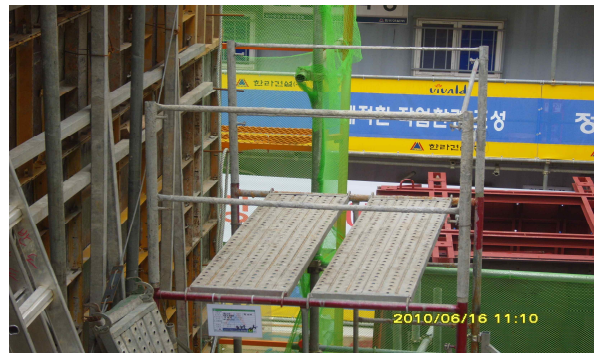
[Figure 1] Examples of work platforms of portable scaffold

발판재료 간의 틈에 대한 규정을 준수하고 있는 현장이 전혀 없었는데, 원인을 분석한 결과 이는 잘못된 이동식비계를 사용하기 때문으로, 현장에서는 구조용 주철 등을 이용하여 이동식비계로 사용하는데, 이렇게 설치된 이동식비계는 기둥재의 안목치수가 약 1,170mm으로 되게 된다. 또한 보편적으로 많이 사용되는 400mm 규격의 강재작업발판을 사용하면 [Figure 1]과 같이 설치가 되어 발판재료 간 넓은 틈이 생기게 된다.

이동식비계 등의 가설기자재는 산업안전보건법 제34조에 의거, 의무안전인증 대상이다. 방호장치 의무안전인증 고시(고용노동부 고시 제2010-36호)에 따르면 이동식 비계용 주철의 양 기둥재의 중심 간의 길이는 1,200mm이상 1,600mm로 이하로 되어 있다. 따라서 안전인증을 받은 이동식비계 제품을 사용하고 그에 따른 적합한 규격 및 수량의 작업발판을 사용하면 안전기준을 준수할 수 있을 것이다. 또한 상황에 맞게 다양한 규격의 이동식비계 전용의 작업발판을 제작하여 보급하는 것도 방법이 될 수 있을 것이다.

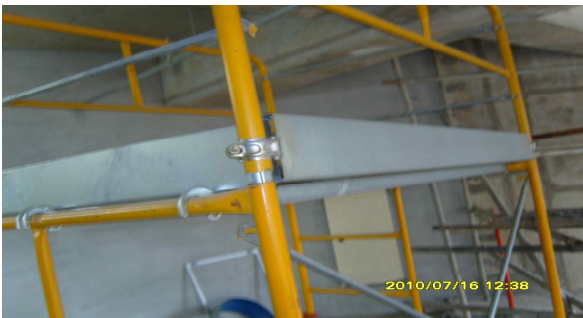
[Figure 2] Toe board of work platforms

특히 발끝막이판은 현재 시중에 이동식비계 전용이 [Figure 2]와 같이 생산되고 있으나 사용률이 매우 저조한 실정이다. 이는 근로자뿐만 아니라 관리자 상당수가 발끝막이판에 대한 정확한 안전기준조차 모르는 경우가 많았다.[3] 보다 실효성 있는 홍보와 교육이 시급하다.

안전난간 등의 사용률을 높이기 위해서는 설치·해체가 보다 용이한 구조의 개발이 필요할 것으로 판단된다. 이동식비계의 설치와 동시에 안전난간, 발끝막이판 등이 설치될 수 있도록 일체화나, 탈부착을 쉽게 할 수 있도록 하는 개선방안이 필요하다. 또한 안전난간, 구름방지장치, 발끝막이판은 추락재해예방에 반드시 필요한 것으로 그 중요성에 대해 근로자의 안전의식의 함양되도록 홍보와 지속적인 지도·감독이 필요할 것이다.
