고속도로 영업소 광장의 횡방향 럼블스트립으로 발생하는 소음 조사

A Noise Investigation of Transverse Rumble Strip at Toll Plaza of Highway

안 덕 순 An, Deok-Soon
서 영 찬 Suh, Young-Chan
권 수 안 Kwon, Soo-Ahn
이 재 준 Lee, JaeJun
엄 병 식 Eom, Byeong-Sik

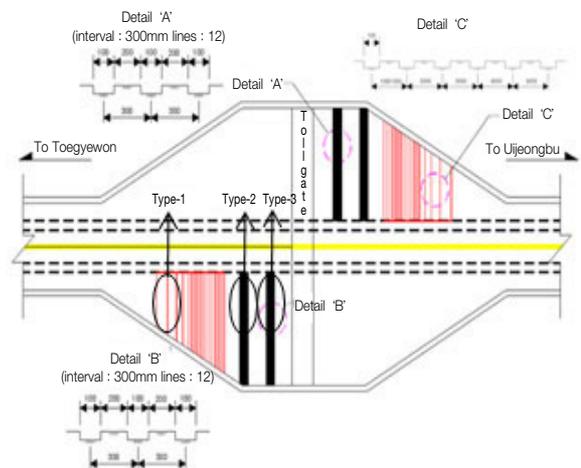
부 방향 10개 차로, 별내지구 방향 2개 차로)로 구성되어 있다. Fig. 1은 불암산 영업소의 도로구조 및 차선형식, 횡방향 림블스트립(Transverse rumble strip, TRS)에 대해 자세히 설명하고 있다.

Fig. 1에서 설명하고 있는 것과 같이 양 방향(의정부 방향, 구리 방향)으로 세 종류의 횡방향 림블스트립이 설치되어 있다. A와 B구간은 3.4m 구간에 12개의 횡방향 림블스트립을 시공하였으며, C구간에서는 넓은 구간에 횡방향 림블스트립을 다양한 간격으로 설치하였다. C구간의 목적은 일차적으로 톨게이트 광장에 진입하는 운전자에게 주의와 경고를 주는 목적으로 설치되었다.

Fig. 1 Schematic Diagram of Toll Plaza

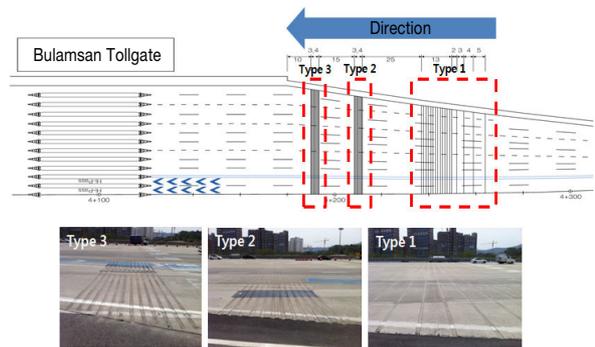
Fig. 1의 불암산 영업소 진입로에 설치된 각 횡방향 림블스트립의 현장 사진 및 형상은 Fig. 2와 같다.

Fig. 2 Photos of TRS at Toll Plaza

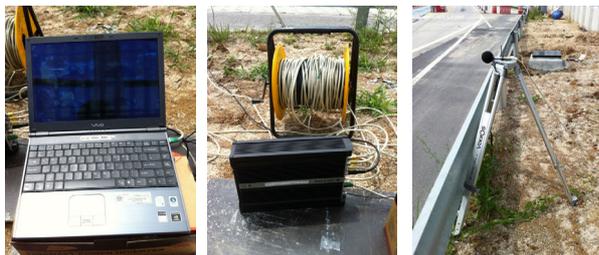
현장 소음측정은 일반적인 도로소음 측정에 많이 사용하는 길어깨 소음 측정법(Pass-By Method)을 사용하여 실시하였다. 소음측정 장비는 B&K 사의 소음측정 장비(소음측정 소프트웨어 및 마이크로폰)를 사용하였으며, 소음측정을 위해 설치된 소음측정 장비의 전경은 Fig. 3과 같다.

Fig. 3 Traffic Noise Measurement System

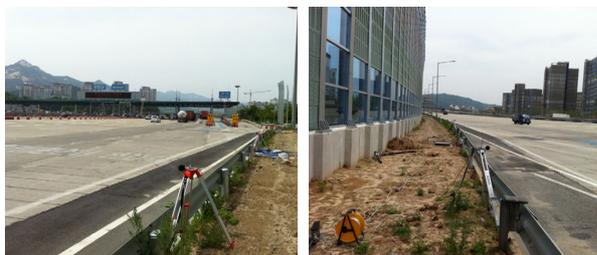
Fig. 4는 현장조사 구간에서의 소음측정을 위한 센서 설치 및 현장조사 사진을 보여주고 있다. 소음측정 센서는 최외곽차선의 끝단으로부터 수평거리 3m 이격지점, 수직높이 표면으로부터 1.2m 지점에 설치하였다. 각 럼블스트립 형상별(Type 1, Type 2, Type 3)로 마이크로폰을 Fig. 5와 같이 설치하여 측정하였다. 측정시간은 각 럼블스트립 형상별로 측정지점에서 1시간을 주기로 10분씩 11시간(13시~24시) 동안 측정하였다.

Fig. 4 Toll Plaza Configuration

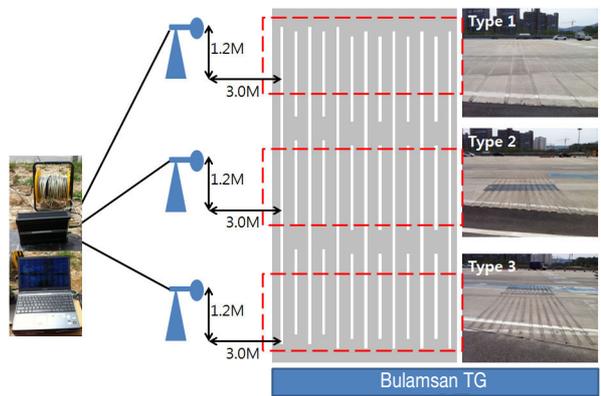
Fig. 5 Configuration of Microphone Location

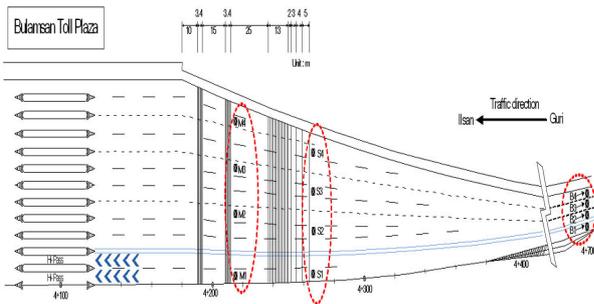
교통류 현장조사를 위해 NC 97을 Fig. 7과 같이 본선 1개 지점과 영업소 광장 2개 지점을 선정하여 설치하였다. 본선 sta.4+700에서 영업소 광장 sta.4+200지점까지 약 500m 구간에 12개의 NC 97을 설치하여 1시간(15시~16시) 동안 현장조사를 실시하였다. 본선(sta.4+700)은 고속도로의 차로별 교통류를 파악하기 위해 각 차도에 검지기를 설치하였다. 영업소 광장은 본선에서 진입하는 교통류의 분배되는 정도를 파악하기 위하여 본선 교통류의 흐름이 영업소 광장으로 이어지는 차도를 선정하여 검지기를 설치하였으며, 보유하고

있는 검지기 및 현장 설치의 어려움으로 4개 차로를 선정하여 설치하였다. 특히, 소음의 원인으로 지목된 횡방향 럼블스트립 진입 전에 검지기를 설치하여 럼블스트립을 통과하는 교통류의 교통량 및 속도 자료를 수집하였다. 검지기로부터 수집된 자료를 분석하기 위하여 각 검지지점을 다음과 같이 정의하였다.

- ① 본선(1차로의 검지기부터 정의) : B1, B2, B3, B4
- ② 영업소 광장(1차로의 검지기부터 정의)
 - 첫 번째 검지지점(Type 1) : S1, S2, S3, S4
 - 두 번째 검지지점(Type 2) : M1, M2, M3, M4

Fig. 7 Schematic Diagram of Installed NC 97

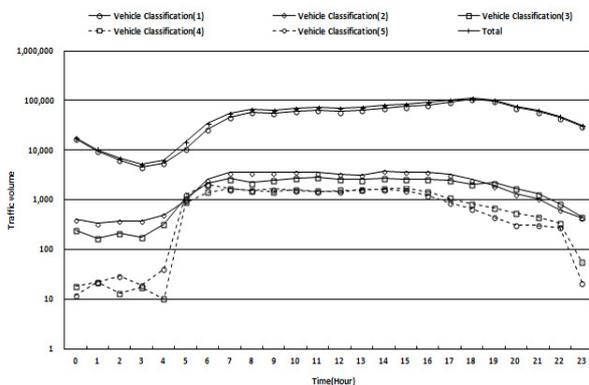
현장조사를 실시한 일자를 기준으로 수집된 교통량 자료를 이용하여 차종별(5종), 시간대별로 7월의 총교통량에 대해 분석하였다. Fig. 8에서 보는 것처럼 출근 시간부터 퇴근시간까지의 시간대인 6~20시의 교통량이 각 차종별로 크게 나타났다. 야간 및 새벽시간대인 22~5시에는 4, 5종의 교통량은 현저히 감소하는 것을 알 수 있다. 또한 전체 교통량 중 1종의 교통량이 90% 이상 차지하는 것을 알 수 있다.

Fig. 8 Monthly Traffic Volume by Time

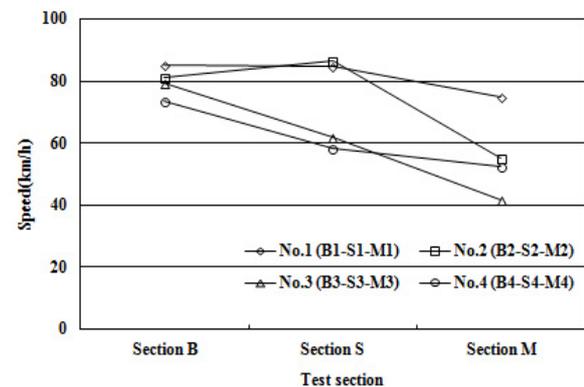
Fig. 9는 조사지점별 검지된 차량의 평균 주행속도 변화를 보여주고 있다. 본선(B지점)의 통행속도가 가장 높고, 영업소 광장(S, M)에서의 속도는 점차 감소하는 것으로 나타났다. B1-S1-M1의 경우에는 하이패스 차로로 다른 지점보다 속도가 높게 나타났다. B에서의 평균속도는 약 80km/h, S 지점에서는 약 73km/h, M 지점에서는 약 56km/h를 나타냈다. 영업소로 접근할수록 속도가 감소하는 것으로 나타났으며, 이는 소음발생에도 영향을 준 것으로 판단된다.

Fig. 9 Speed Change

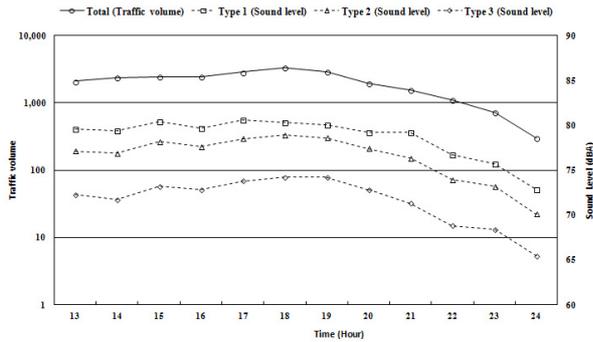
고속도로 영업소를 진입하면서 운전자에게 경고를 주기 위하여 3곳에 설치한 횡방향 림블스트립 구간을 차량이 주행할 때 발생하는 소음을 구간별로 시간대별 소음측정을 실시하여 Fig. 10과 같이 정리하였다.

Fig. 10 Noise Characteristics as Changed Transverse Rumble Strip Configuration

Fig. 10에서 교통량과 소음 음압의 변화가 동일한 경향으로 변화함을 알 수 있었다. 구간별 교통량 변화율과 소음 음압 변화율의 기울기가 다소 차이가 있는 경향을 나타내었으나, 일반적으로 널리 알려져 있는 것과 같이 교통소음은 교통량과 밀접하다는 것을 알 수 있었다. 측정시간대인 13시에서 24시 시간대별 포장의 구간별 소음특성은 Table 2와 같은 경향을 보였다.

톨게이트에 가까워질수록 차량 속도가 저감되는 영향으로 인하여 Type 3 구간의 소음이 Type 2보다 낮은 소음 정도를 나타내었으며, 주행속도가 높은 구간인 Type 1이 가장 높은 음압 결과를 얻을 수 있었다. Type 2와 Type 3는 횡방향 림블스트립 형상이 동일하지만 소음의 차이는 평균 5dB(A) 변화함을 알 수 있었다. 오후 1시부터 오후 7시 이전까지는 등가소음도가 포장의 표면형상과 관계없이 일정한 등가소음도를 유지하였으며, 오후 7시 이후 부터는 등가소음도가 점

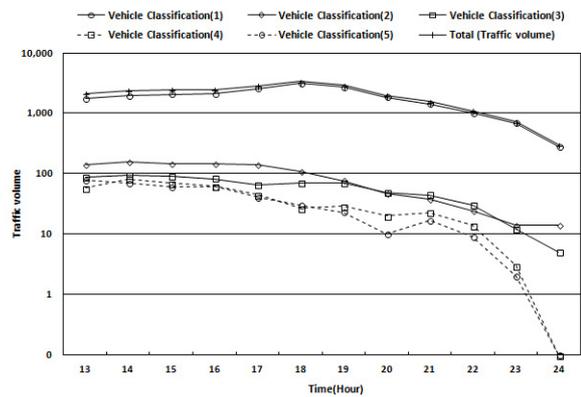
차적으로 감소하는 것으로 나타났다. 따라서 보다 정확한 분석을 위해서 실제 교통량 자료를 사용하여 분석을 실시하였다. 교통량 자료는 7월 2일~3일에 불암산 영업소(구리방면)를 통과한 차량에 대해서 1종부터 5종까지 시간당 교통량을 Fig. 11과 같이 도식화하였다. Fig. 11에서 설명되고 있는 것처럼 조사구간에 대하여 주행하는 차량은 1종 차량이 지배적으로 많은 비중을 차지함을 설명해주고 있다. 또한, 교통량 자료 분석 결과 오후 1시부터 오후 7시 사이에는 교통량의 변화가 크게 나타나지 않았으며, 오후 8시 이후부터 점차 감소하는 것으로 나타났다. 특히, 4종과 5종 차량의 교통량이 10시 이후에 급격히 감소하는 결과를 도출 할 수 있었다. 이는 고속도로 요금소에서 발생하는 교통소음은 1종에 영향을 가장 많이 받으며 2종과 3종의 영향이 그 다음으로 미치는 것으로 사료된다.

Fig. 11 Hourly Traffic Distribution

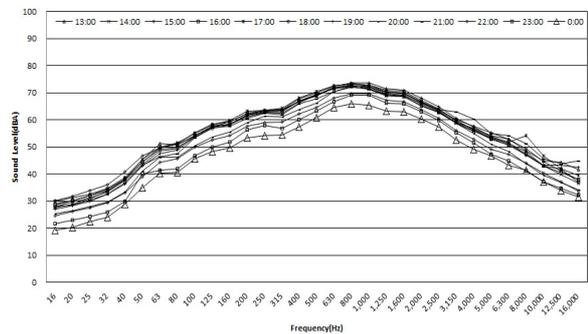
Fig. 12에서 Fig. 14는 각각의 횡방향 림블스트립 구간에 대하여 시간대별 1/3옥타브밴드 주파수 분석한 결과를 보여주고 있다. 주파수 분석결과를 통하여 Type 1 구간이 저주파수 대역의 음압레벨이 다른 두 Type(Type 2, Type 3)보다 다소 큰 영역대에 형성되어 있음을 알 수 있었다.

Fig. 12 Compaction of 1/3 Octave Band Frequency Characteristic Per Hour at Type 1

이와 같이 횡방향 림블스트립 형상에 따른 주파수대역의 차이는 주행차량의 속도와 횡방향 림블스트립 간격에 따른 자동차바퀴와 횡방향 림블스트립의 충격 시 발생하는 충격에 의한 영향으로 판단된다.

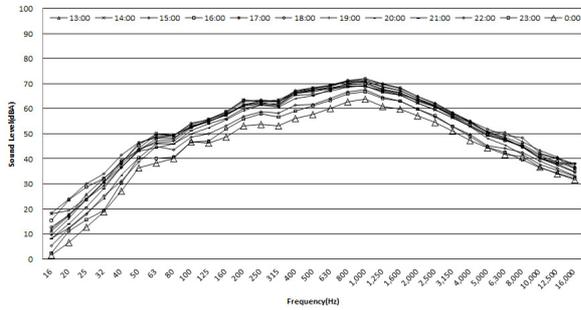
Fig. 13 Compaction of 1/3 Octave Band Frequency Characteristic Per Hour at Type 2

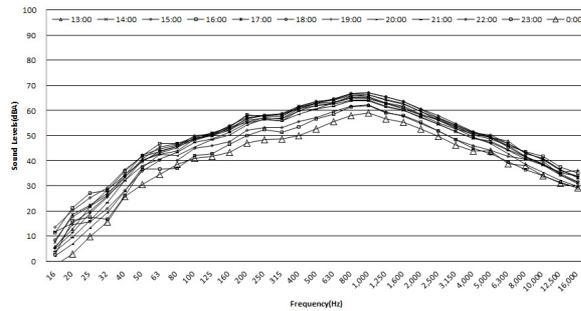
Fig. 14 Compaction of 1/3 Octave Band Frequency Characteristic Per Hour at Type 3
