아파트 경로당의 공간구성 특성과 이용실태에 관한 연구

A Study on Space Composition and Usage Pattern of Senior Centers in Apartment Complex

Author 김선영 Kim, Sun-Young / 정회원, 인제대학교 U디자인학과 실내디자인전공 석사과정
오찬옥 Oh, Chan-Ohk / 부회장, 인제대학교 디자인학부 실내디자인전공 교수*

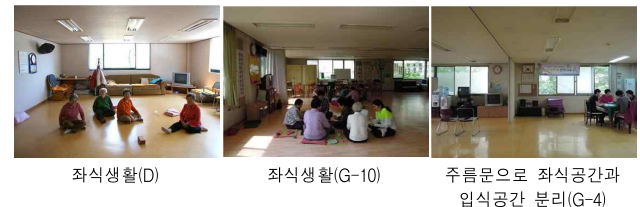
<그림 1> 원룸형 경로당의 거실 이용실태

거실공간은 노인들이 모여서 TV를 시청하거나 이야기를 나누는 등 휴식이나 식사 등의 용도로 이용되고 있었다.<그림 1> 거실마다 긴 소파가 있었으나 대부분 바닥에 앉는 좌식생활을 하고 있었으며 테이블이 있는 경우는 식사를 하거나 행사를 할 때 사용하였다. D 경로당은 주방이 좁아 좌식테이블과 냉장고를 거실에 두고 사용하고 있었다.

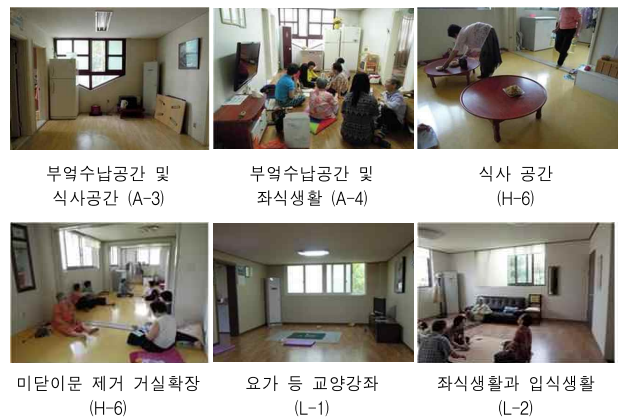
<그림 6> 거실+방2형 경로당의 거실 이용실태

9개 경로당의 거실 이용실태는 아주 다양하였다.<그림 6> 거실의 이용실태를 관찰한 결과 거실에서 좌식생활을 하고 있는 경로당은 4개(A-2, A-5, H-6, L-1)였고 좌식생활과 입식생활을 병행하는 경로당은 3개(A-4, L-2, N-1)였다. 좌식생활을 하는 경로당(L-1)은 거실에서 요가 등 교양강좌를 실시하고 있어 운동공간을 확보하기 위해 소파 등의 입식가구는 방2에 두고 거실에서는 좌식생활을 하고 있었다. 부엌 공간에서 사용되는 물품들, 즉 접이식 식탁, 전자렌지, 냉장고 등을 거실에 두어

공간이 부족한 부엌의 연장공간으로 사용하고 있는 경로당도 3개(A-3, A-4, O)였다. 가끔 휴식을 취하거나 차 또는 다과를 준비하고 점심을 먹는 용도로만 사용하고 있는 경로당(A-3)도 있었으며 거실은 여름에만 사용하고 겨울에는 사용하지 않는 경로당(O)도 한 곳 있었다. 남자 노인들이 경로당을 거의 이용하지 않으므로 좌우 양편에 있는 방1과 방2 사이의 미닫이문을 떼어 놓고 공간을 넓게 사용하고 있는 경로당도 있었다.(H-6)

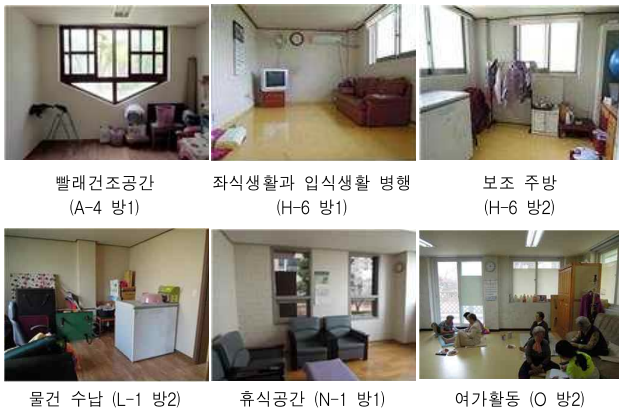
<그림 7> 거실+방2형 경로당의 방 이용실태

방은 주로 TV시청이나 대화 등의 휴식공간으로 사용하는 외에 창고/수납공간, 세탁물 건조공간, 보조주방 등의 용도로 사용하고 있었다.<그림 7> 9개의 경로당 중 6개의 경로당(A-2, A-4, A-5, L-1, L-2, N-1)은 주로 거실을 사용하고 방을 사용하는 빈도가 낮은 편이었다. 이 중 3개 경로당(L-1, L-2, N-1)은 방을 물건을 수납하거나 가끔 휴식을 취하기 위해 사용하고 있었다. 방1은 비워둔 채로 두고 방2는 입식가구와 좌식생활을 병행하여 친구들과 대화를 나누거나 여가활동, TV시청 등을 위해 자주 사용하고 있는 경로당(O)도 있었다.

방1을 창고와 빨래를 건조시키는 공간으로 사용하거나(A-4, A-5), 방1은 입식가구와 좌식생활을 병행하고 방2는 주로 보조 주방으로 사용하는 경로당(H-6)도 있었다. 남자 노인들이 경로당을 거의 이용하지 않기 때문에 남자 노인이 없을 때는 주로 나이가 비슷한 여자 노인들끼리 방1과 방2를 각각 나누어 사용하고 있는 경로당(A-3)도 있었다.

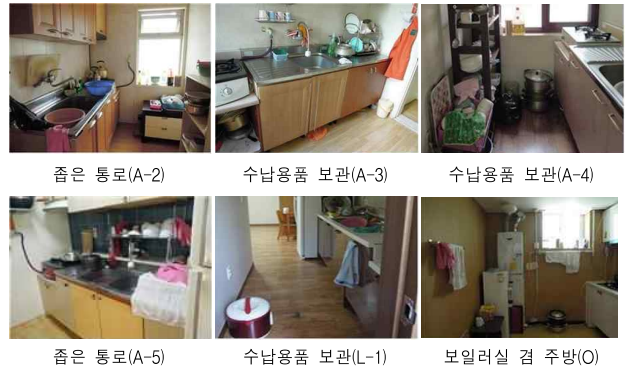
<그림 8> 거실+방2형 경로당의 주방 이용실태

주방은 별도의 독립된 실로 되어 있는 경우가 6개였고 나머지 3개는 모두 거실에 개방형으로 배치되어 있었다.<그림 8> 모든 주방은 기본적인 작업대들이 일자형으로 배치되어 있었다. 주방이 매우 협소하여 싱크대와 최소한의 수납용품만을 갖추고 있는 경로당(A-3, A-4, L-1)도 있었고 주방에 보일러가 설치되어 있고 면적이 넓은 편임에도 여유공간을 확보하기 위해 주방용 가전기

기를 거실에 설치하여 사용하고 있는 경로당(O)도 있었다. 또한 주방의 면적이 좁은 편이지만 싱크대와 주방용 가전기기를 주방에 모두 설치하여 통로가 매우 좁아진 경로당(A-2, A-5)도 있었다.

경로당의 주방은 음식 전체를 요리하기보다는 가져온 음식을 데우거나 하는 간단한 음식준비와 간식 준비 및 설거지를 하는 공간으로 활용되고 있었다. 그러나 행사를 할 때 많은 인원이 참석하므로 수납공간 등이 많이 부족한 것으로 조사되었다.

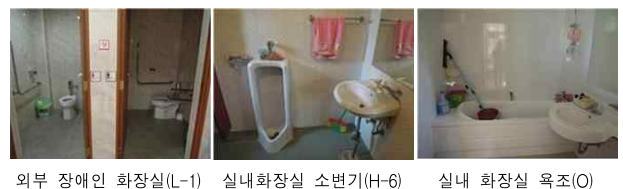
<그림 9> 거실+방2형 경로당의 화장실 이용실태

경로당 내부에 화장실이 있는 5개 경로당 모두 남녀공용 화장실이었으며 외부에 있는 4개 경로당은 남녀화장실이 분리되어 있었다.<그림 9> 9개 화장실 중 장애인용 화장실이 설치되어 있는 경우는 1개(L-1)뿐이었다. 이 화장실은 외부에 있어 화장실을 이용하기 위해 외부로 이동하기에는 불편함이 있었으나 핸드레일이 설치되어 있고 여유공간이 넓어 노인들이 이용하기에 편리하게 되어 있었다.

경로당 내부에 화장실이 있는 경로당 중 1개(H-6)는 원룸형 경로당인 D경로당과 동일하게 실내화장실에 남자 소변기가 설치되어 있었으나 거의 사용하고 있지 않았으며 화장실 내부에 욕조가 설치된 경로당(O)도 있었지만 청소용품을 수납하는 용도로 사용하고 있었다. 경로당을 이용하는 다양한 노인들이 불편함 없이 화장실을 이용할 수 있도록 경로당 내부에 남녀 분리된 장애인용 화장실을 설치하고 노인들의 안전을 위하여 핸드레일을 설치하는 것이 필요하다.

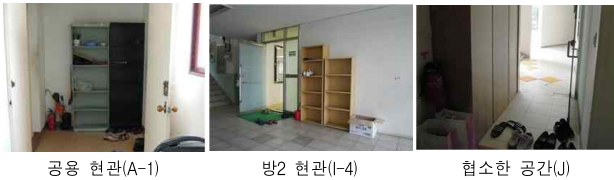
<그림 13> 방2형 경로당의 현관 이용실태

있었으며 1개의 경로당(A-1)은 쌍여닫이문을 열고 현관으로 들어갈 수 있도록 되어 있었다.<그림 13> 4개의 경로당 모두 현관 면적이 좁아 보행기, 지팡이 등을 보관할 수 있는 여유 공간이 없었으며 신발을 넣기에도 불편하게 되어 있었다. 2개 경로당(A-1, J)은 경로당 밖에 있는 외부 복도에 보행기를 보관하고 있었으며 현관이 경로당 내부에 없어 신발 등을 경로당 밖에 벗어 놓아야 해서 분실의 위험성이 있는 경로당(I-4)도 있었다.

넷째, 경로당의 현관은 많은 노인들이 사용하는 공간임에도 불구하고 대부분 면적이 좁아 보행기 등을 외부에 보관하고 있어 분실의 위험성이 있었다. 또한 신발장의 형태와 위치가 부적절하여 노인들이 신발을 신고 벗기에 불편하였다. 경로당의 수용 인원수를 고려하여 현관 크기가 정해져야 할 것이며 노인들의 신발 뿐 아니라 보행보조기구들을 보관할 수 있는 공간에 대한 배려가 필요하다. 이 때 현관에서의 노인 행동이 편안하게 되도록 신발장과 보조기구 수납공간의 형태와 위치가 정해져야 한다.
