## 특수가스용기용 밸브의 안전성에 관한 실험적 연구

김청균

홍익대학교 트리보·메카·에너지기술 연구센터  
(2013년 4월 1일 투고, 2013년 6월 25일 수정, 2013년 6월 25일 채택)

### Experimental Study on the Safety of a Valve for a Special Gas Cylinder

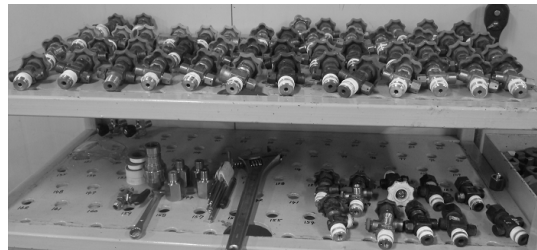
Fig. 3. Used valve samples for a leakage test pressure from 20 to 200bar.

Fig. 3은 특수가스용기에 부착하여 사용하였던 밸브를 수거하여 실험에 사용한 밸브를 보여주고 있다. 본 실험에서는 대표적인 밸브 59개에 대한 가스누출 안전성과 외관, 작동성에 대한 시험평가를 수행하였다.

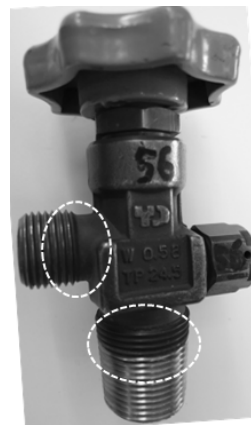
(b) Rust scales

Fig. 4. Damaged handle and rusted screw.

또한, 밸브의 몸체, 특수가스용기나 호스에 체결하여 사용하기 위한 연결부에서 관찰된 부식이나 나사산의 손상은 3건으로 전체 시험밸브의 5%에 해당한다. 이들 부식손상의 대부분은 나사 체결부를 벗어난 부위로 부식성 가스나 오염물질에 많이 노출되었거나, 밸브의 탈부착 과정에서 정상적인 체결력과 체결방법을 준수하지 않아 나선이 손상된 경우로 판단된다.

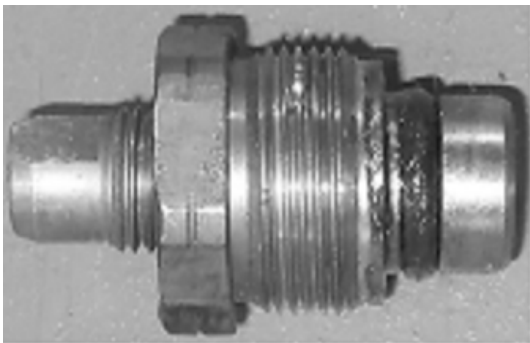
Fig. 8. Damaged O-ring in a valve stem.

Fig. 8은 밸브스텝의 그루브에 오링을 삽입하고 핸들을 작동할 때 축방향의 가스누출을 차단하도록 조립한 것을 보여준다. 여기서 오링은 외경부에 손상을 받아 그리스와 마모입자, 먼지 등과 같은 이물

질이 함께 엉켜진 모습을 보여주고 있다. 대부분의 오링은 핸들의 구동력과 고압가스에 의해 뒤틀림변형이나 압출변형이 발생되면서 가스가 누출되는 경우가 많다.

Fig. 8은 손상된 오링을 보여준 사례이지만, 탈거한 밸브에 대한 가스압력 시험평가에서 가스누출은 발생되지는 않았다. 이럴 경우 밸브에 장착하여 이미 사용하였던 오링을 그대로 사용하느냐 하는 문제에 직면하게 되는데, 고압가스를 다루는 위험한 용기에서는 신형 밸브 및 재활용 밸브를 지속적으로 사용하면 가스누출은 불가피하게 발생하므로 이들 밀봉부품을 모두 교체하는 것이 바람직하다.

결국, 용기에 부착되어 사용하였던 밸브를 재사용하고자 할 경우는 오링과 같은 밀봉부품의 교체와 모든 이물질 제거하기 위한 세정작업을 수행하는 것은 밸브의 재사용에 따른 기밀 안전성을 확보하는 지름길이다.
