실패 증례 분석을 통한 국소의치 제작 시 주의사항

조선대학교 치의학전문대학원 보철학교실

The Fabrication of Accurate Removable Partial Denture by Analyzing the Failed Cases

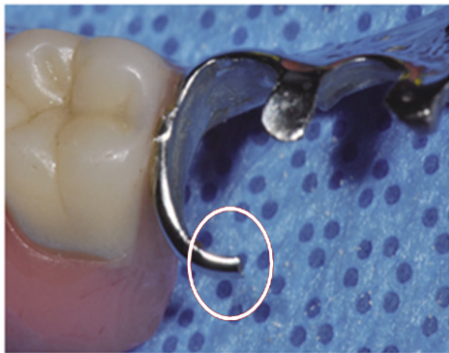
국소의치의 구성요소의 파절 중 가장 흔하게 발생하는 것 중의 하나가 직접유지장치인 클라스프의 파절이다. 클라스프의 파절은 주로 반복된 탈착에 의한 피로파절의 형태로 발생되며 (Fig. 4), 특히 너무 과도한 유지 언더컷을 부여한 경우에서 삽입 철거를 반복할 경우 파절이 발생할 수 있다. 지대치의 치주지지와 클라스프 암의 피로한계를 비교했을 때, 치주지지가 클라스프 암의 피로한계보다 더 큰 경우 금속 파절이 발생

Fig. 4. Fracture of Aker's clasp by fatigue failure.

하며, 반대로 클라스프 암의 피로한계가 더 클 경우 지대치의 동요나 더 나아가 치아상실을 유발할 수 있다. 이러한 파절을 방지하기 위해서는 클라스프가 탄력성을 발휘할 수 있도록 증례에 따라 적절한 클라스프를 선택해야 하며, 정확한 써베잉을 통하여 클라스프가 위치되는 언더컷을 설계해야 한다. 또한, 클라스프의 설계 시 탄력성이 있는 유지암의 말단 1/3 부분만이 언더컷으로 위치되도록 해야 파절에 저항할 수 있으며, 기포가 유입되지 않도록 제작되어야 한다.

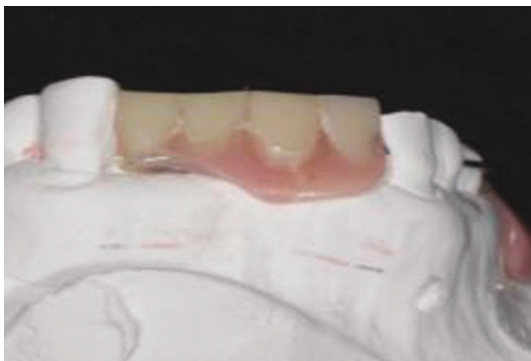
Fig. 6의 증례는 환자 부주의로 인해 하악 순측 의치상이 파절된 경우이다. 의치상 파절은 심미적인 문제뿐만 아니라 잔존치조제의 피개 면적 감소로 인한 조직지지 감소를 야기하므로 주의가 필요하다. 의치상 파절의 다양한 원인 및 이를 예방하기 위한 방법들은 Table V에 요약하였다.

Fig. 6. Denture base fracture by dropping the denture.
