## 다중관측 정보를 이용한 일산지 해안선변화 분석

### Analysis of Ilsan Beach Shoreline Change Using Multiple Observation Information

한충목

울산과학기술대학교 공간디자인학부

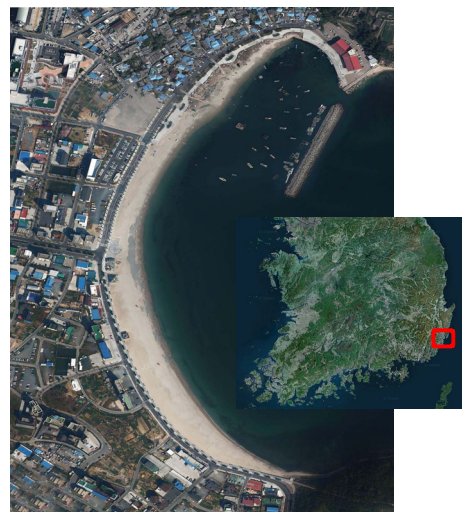
그림 1. 실험지역 현황도

최근 들어 많은 관광객들이 방문하는 울산의 대표적인 휴양지로 부각되고 있는 일산지 해안으로 정하였으며, 연구 대상지[그림 1]의 해안선 변화에 대한 분석은 아직까지 수행된 적이 없는 실정이다.

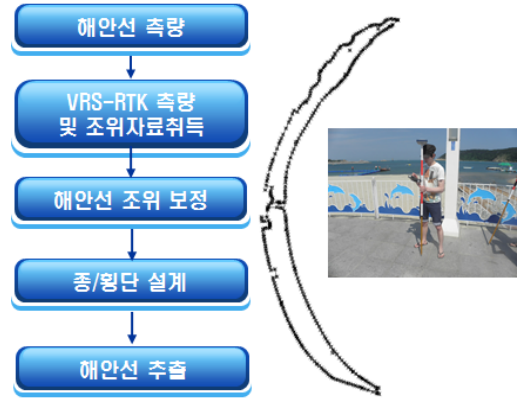
그림 2. VRS-RTK에 의한 해안선측량

가상기준점을 이용한 실시간 동적관측기법(VRS-RTK)은 네트워크 내의 실제 기준국들을 이용하여 가상의 기준국에 대한 관측 값을 이용하는 시스템이다. 현재 사용 중인 Network RTK시스템에서 가상기준점은 Multi-Reference, FKP(Flachen-Korrektur-Parameter), VRS의 3가지 방식이 있다[12][13]. 일산지 해안선 측량을 위하여 국토지리정보원에서 제공하는 실시간 GPS 데이터를 서비스하는 VRS 기법을 사용하였다. [그림 2]는 VRS-RTK 측량 모습과 처리흐름도 및 취득된 자료를 나타내었고, 이때 사용된 GPS 기기는 Sokkia사의 GRX2(L1/L2) 수신, RTK 정밀도 수평 10mm, 수직 15mm)를 이용하였다. 일산지 해안선 측량은 VRS-RTK 기법으로 해안 전체에 대한 위치자료와 국립해양조사원의 조위자료를 취득하였으며, 취득된 자료에 대하여 조위보정을 실시하였다. 그리고 중형단 설계를 통하여 최종 일산지 해안선을 도출하도록 하였다.

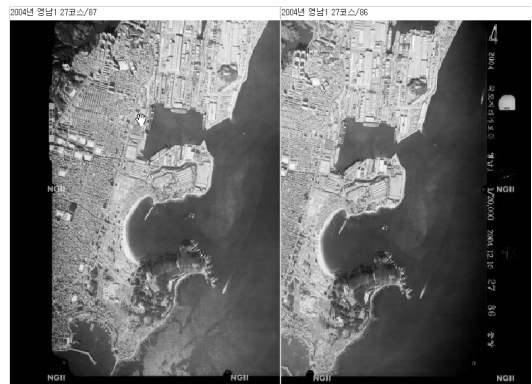
그림 3. 항공사진(2004, 좌우영상)

연구 지역의 과거 해안선 변화 양상을 분석하기 위하여 국토지리정보원에서 제공하는 항공사진을 사용하였다(2004년 12월 10일 촬영, 27코스/86/87의 2장). 항공사진의 보정 처리를 위하여 PG-STAMMER 4.2 프로그램을 이용하였고 촬영 당시의 울산 조위관측소의 자료를 이용하여 조위보정을 실시한 결과를 사용하였다. [그림 5]는 해안선 추출 결과를 제시하였다.

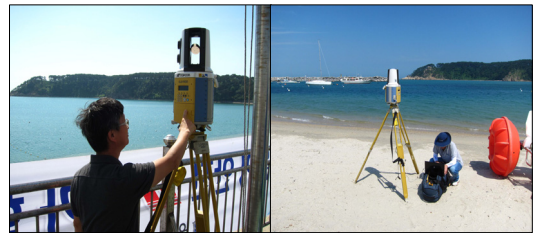
그림 6. 지상라이다 측량

최근 들어 해안선 측량 및 관리를 위하여 지상 및 항공라이다를 적용한 연구를 많이 진행하고 있다. 본 연구에서는 Topcon사의 GLS-1500 스캐너를 사용하였고, 스캔범위는 최대 330m, 초당 약 30,000pts로 거리 정확도는 약 4mm이다. 지상라이다 측량은 총 3개 지점에 대하여 실시(상, 중, 하 부분)하였으며, [그림 7]은 취득된 데이터를 Scan Master 프로그램을 이용하여 처리된 결과를 제시하였다. 지상라이다 데이터는 정밀한 해안선의 위치결정과 3차원 지형모델 제시 등을 위하여 측정하였다.

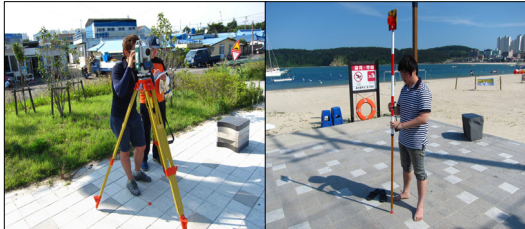
그림 8. 고정기준점 측량(T/S)

연구지역에는 총 9점의 고정기준점을 설치하여 2012년과 2013년, 2회에 걸쳐 측량을 실시하였다. 고정기준점을 이용한 측량 방식은 기존 해안선 측량 방법과의 병행으로 해안선 측량의 신속성과 변화모니터링의 편

리성, 그리고 관리의 효율성을 높이고자 실시하였다. [그림 8]은 고정기준점 측량모습이며, [표 2]는 취득좌표 현황과 품질상태를 제시하였다.

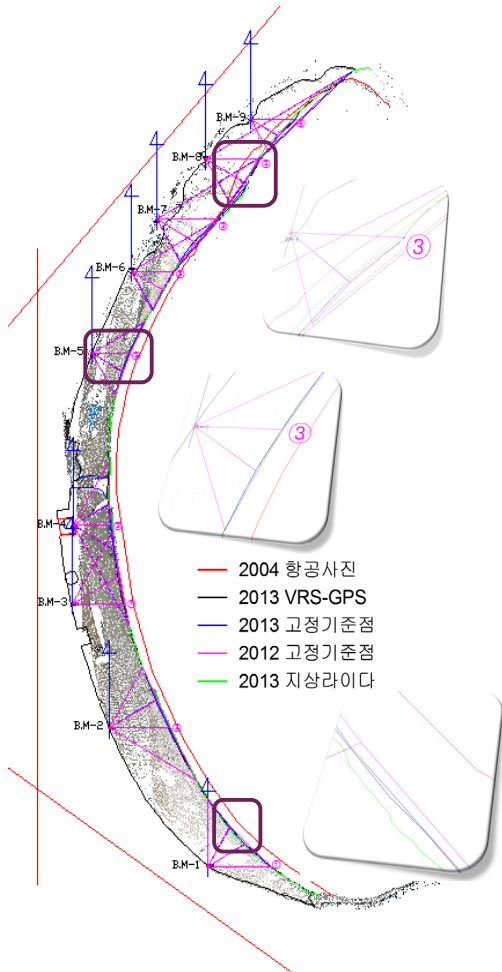
그림 11. 다중관측정보 중첩에 의한 해안선 분석

연구지역에 대한 해안선 비교 분석은 최근 취득한 정보(지상라이더+VRS+T/S)에 의한 것과 2004년 항공사진에 의한 해안선 추출을 중첩하여 분석하였다. 분석결

과 C.P-1에서 C.P-6까지 침식현상이 나타났고, C.P-7에서 C.P-9까지는 퇴적현상이 나타났다. 그리고 침식 부분은 6~12m정도를 보이고 있으며, 퇴적부분은 3~14m정도로 나타났다.

발생하였고, 다중관측정보 중첩에 의한 결과도 C.P-1에서 C.P-6까지 침식현상, 그 상단은 퇴적현상이 나타남을 알 수 있었다. 과거 10년 동안 일산지 해안선은 중·하단은 침식현상이 상단은 퇴적현상이 진행되고 있는 것으로 판단된다.
