ADINA 구조해석을 이용한 PCT 거더교 좌굴 평가에 관한 연구[§]

Evaluation of Buckling in Prestressed Composite Truss Girder using ADINA Structure Analysis

Fig. 1 The scene of collapsed girder bridge

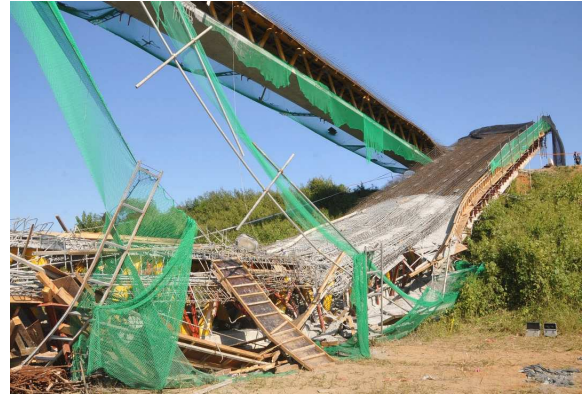
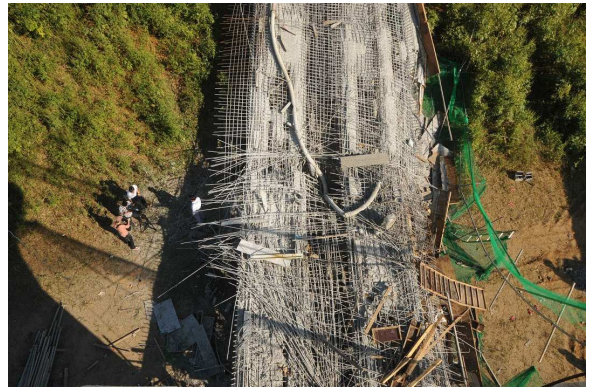
사고 현장은 거더교 신설 공사 현장으로 전체 교량연장 592.6 m 중 군거부(접경지역에 설치되는 특성에 따라 군(軍등)협정 과정에서 유사시 시설 일부를 쉽게 폭파하도록 주교량과 분리하여 신축) 시설 용도로 신축 중이던 교량연장 55 m, 폭원 11 m 의 PCT(Prestressed Composite Truss Girder)공법이 적용된 단경간 P.C.T. 거더교가 상부바닥판 콘크리트 타설 중 붕괴되어 낙교된 상태이며 이를 Fig.1에 나타내었다. 붕괴된 단경간 거더교(이하 사고 거더교)는 P.C.T. 공법 중 상현재의 강재량을 절감시키고 좌굴에 의한 저항능력 증대와 구조형상 단순화 및 거더 자중을 경감시켜 크레인에 의해 일괄가설이 가능하도록 IH(Innovated Hybrid Girder)공법이 적용된 교량이나 크레인 접근이 불가능한 이유 등으로 인해 성토(흙쌓기)와 가설 지지대를 설치하여 강재가 거치될 교대와 교각에 직접 설치하는 실제 설계된 시공법 대비 변경된 시공법이 적용된 것으로 되었고 변경 공법 내용을 Fig. 2에 나타내었다.

(a) Side view of the accident scene

(b) Top view of the accident scene

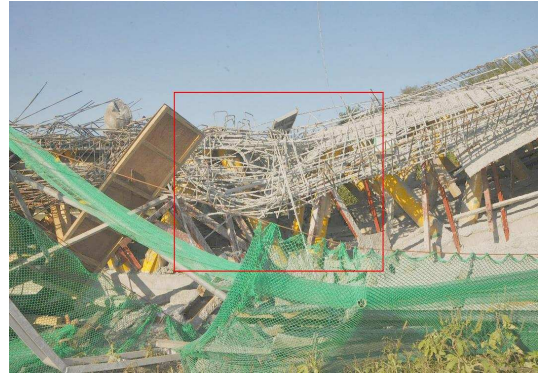
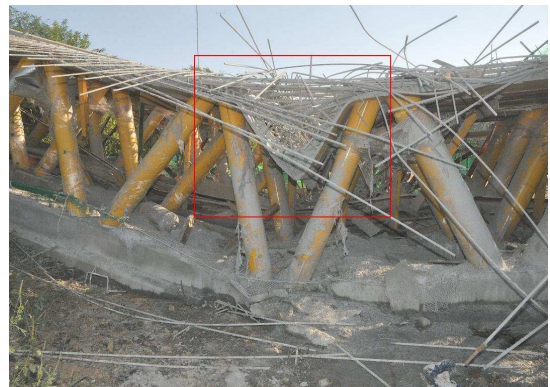
Fig. 5 Buckling deformation shape of girder

(a) Right view of girder

(b) Left view of girder

위해 PS 강선을 이용한 프리스트레스 인장 작업 후 성토와 가설 지지대를 제거하고 주교량 교각에서 약 10 m 지점 2 번, 3 번 거더부에 상현 슬래브 타설 중 붕괴된 상태이다. 총 3 개의 거더 중 2 번, 3 번 거더가 붕괴된 상태이며 Fig. 5 에서 보듯

10.68 m 지점의 1 차 트러스 부재 용접부에서 낙교 전 상현재의 심한 좌굴 변형 형태와 낙교 후 소성 변형 형태가 관찰된다. 좌굴이 발생한 원인은 Fig. 6 에서 나타낸 바와 같이 붕괴된 사고 거더교 전 면에서 상부 슬래브 타설시 좌굴 및 처짐 방지 목적으로 강재와 콘크리트를 이용한 이중합성 구조의 상현 콘크리트 블록 구성을 위한 상현재 1 차 타설 공정과 교대와 교각의 비틀림 방지를 위한 격벽 시공이 누락되었고 이를 설계와 실시공을 비

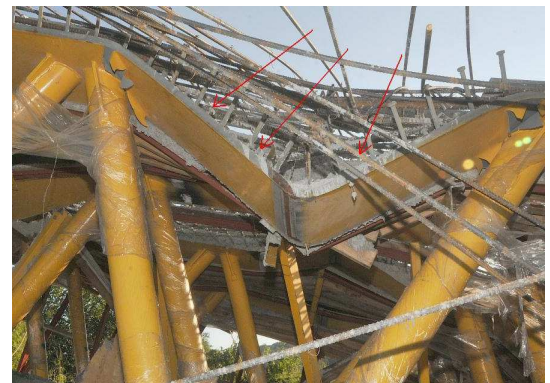
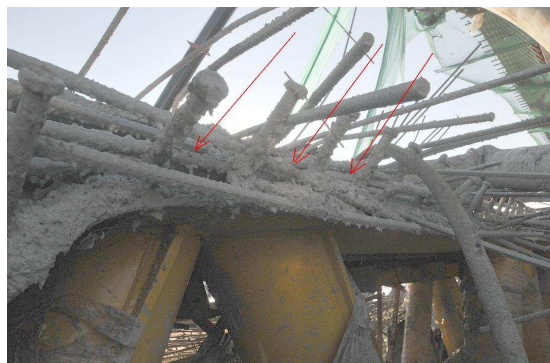
Fig. 6 Skipping of concrete block build process

(a) Side view of upper plate

(b) Top view of upper plate
