상악 총의치 정중 파절 수리 시 금속선 및 유리섬유의 보강효과 비교

Comparison of metal wire reinforcement and glass fiber reinforcement in repaired maxillary complete denture

Purpose: This study compared fracture strength and fracture modes between metal wire reinforcement and glass fiber reinforcement in repaired maxillary complete denture.

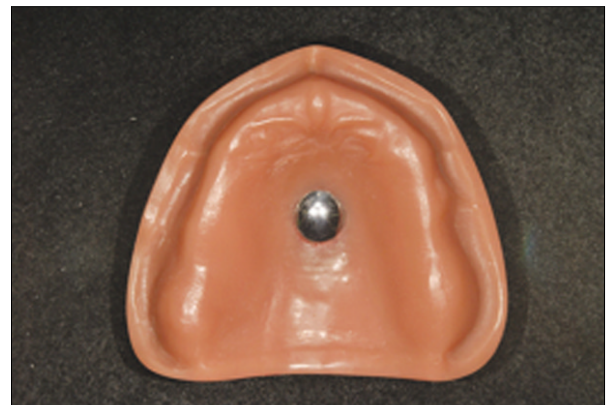
Fig. 1. Edentulous model with recess for ball attachment.

을 가할 수 있도록 주모형을 제작하였다.^{5,18} 상악 무치악 모형(B-3 NH, Frasco, Tettang, Germany)에 굴곡하중시험 동안 스테인리스스틸 소재의 구형 하중체를 수용할 수 있도록 구개 중앙부를 변형시켜 20 mm의 금속구의 일부를 접착시켰다(Fig. 1). 실리콘 인상재(Imprint II, 3M ESPE, St. Paul, MN, USA)와 레진 트레이(Vertex Trayplast NF, Vertex Dental B.V., Zeist, Netherlands)를 이용하여 무치악 모형의 인상을 채득한 후 초경석고(Die Keen, Heraeus Kulzer, NY, USA)를 부어 주모형을 제작하였다.

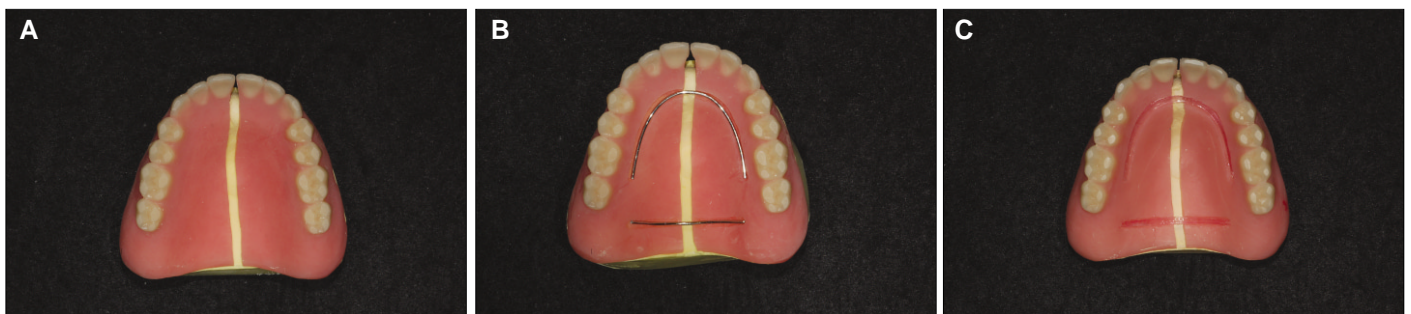
Fig. 2. Location of reinforcement materials in midline fracture of maxillary complete denture. A: without reinforcement (control group), B: with metal wire reinforcement (group W), C: with glass fiber reinforcement (group G).

실험군은 세 군으로 나누었다. 보강재 없이 자가중합레진으로 수리한 대조군, 금속선으로 보강하여 자가중합레진으로 수리한 W 군, 유리섬유로 보강하고 자가중합레진으로 수리한 G 군으로 나누고 군당 10개씩의 시편을 제작하였다. 보강재의 매입위치는 금속선이 상악 총의치의 전방부와 후방부에 위치시켰을 때 가장 높은 굴곡하중을 보였다는 이전 연구를 참고하여, 전방부와 후방부로 정하였다. 준비한 의치상을 정중 파절을 재연하기 위해 정중선을 따라 순측절흔에서 의치상 후연 중앙지점까지 시상방향으로 분할하였다(Fig. 2A). 시편 중 20개는 보강재가 위치할 공간을 만들기 위해 전방부와 후방부에 일정한 홈을 만들었다. 전방부는 좌측 제1대구치에서 우측 제1대구치까지 인공치의 구개측 치은연 하방 3.0 mm 부위에 폭 2.5 mm, 길이 60 mm, 깊이 2.0 mm가 되도록 U자 모양으로 형성

하였고, 후방부는 좌우측 제2대구치의 후방에 정중선에 수직이 되도록 폭 2.5 mm, 길이 35 mm, 깊이 2.0 mm의 홈을 형성하였다. 이전 연구에 따라^{5,18} 파절면은 균일한 3 mm의 공간이 생기도록 다듬고 상응하는 의치상의 주모형을 mold 삼아 확인하였다. 절단면은 butt joint가 되도록 연마하였다. W 군을 위한 직경 1.0 mm의 둥근 금속선을 60 mm, 35 mm의 길이로 잘라서 형성한 홈에 맞게 플라이어로 구부렸다(Fig. 2B). G 군을 위한 유리섬유는 60 mm, 35 mm의 길이로 잘라서 형성한 홈에 잘 맞게 적합시킨 후(Fig. 2C) 광중합기(Elipar Freelight2, 3M Dental Product, St. Paul, MN, USA)로 30초간 광중합 하였다.
