해수욕장 주변 개발에 따른 해안침식과 대응책

김규한 관동대학교 교수
(kkhkim@kd.ac.kr)

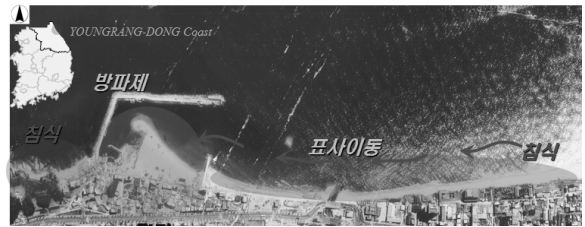
〈그림 1〉 강원도 속초 영랑동 해안

강원도 속초의 영랑동 해안은 연중 평형상태를 유지하던 해빈이었으나 영랑동 해안 북측에 사진항 방파제를 축조함에 따라 하계에는 남측에서 북측으로 이동하는 연안류에 의한 표사이동으로 사진항내에 다량의 퇴적이 발생하고 동계에는 남측으로의 연안류에 의한 표사이동은 방파제에 의해 차단되어 표사 수지 평형상태가 파괴되어 심각한 침식이 발생된 대표적 사례이다.

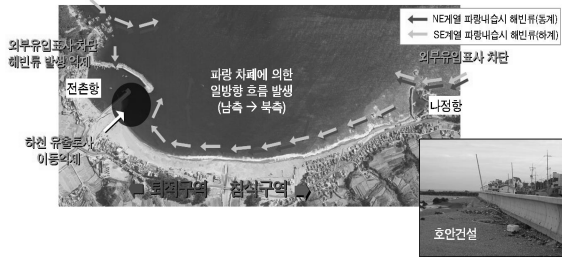
〈그림 2〉 경상북도 경주시 전촌·나정해안

해안의 양측 끝단에 위치한 전촌항 및 나정항에 의해 파랑이 차폐됨에 따라 남에서 북으로 향하는 일방향 연안류가 탁월하게 되어 침식구역과 퇴적구역이 확연히 구분되었다.

뿐만 아니라, 전촌항 남방파제에 의해 형성되

는 해빈류 Vortex 또한 일부구간으로의 퇴사를 유도하여 평면적인 토사수지 균형을 깨뜨리는 원인으로 작용하고 있고, 남측해안에 건설된 호안시설 역시 국부적인 세굴을 촉진시켜 침식현상을 유발시키고 있음을 알 수 있다.

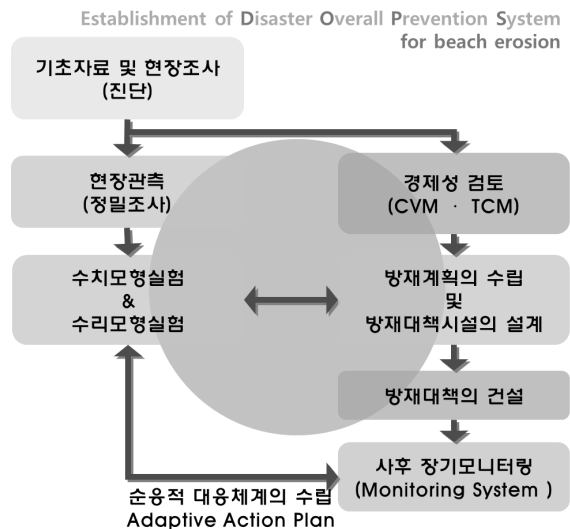
〈그림 4〉 해안침식 종합방재시스템(DOPS)의 순서도

해안침식에 대한 피해를 최소화하기 위해서는 침식의 현황을 진단하고 다양한 공학적 접근방법을 동원하여 정확한 원인을 도출할 필요가 있으며, 이를 통해 해안특성에 적합한 대책방안의 수립과 자연조건의 변화나 구조물 설치에 의한 해안의 물리환경변화를 사전에 예측하고 방지할 수 있는 해안침식종합방재시스템(DOPS: Disaster Overall Prevention System for beach erosion)이 수립되어 면밀한 검토가 이루어져야한다.

해안침식종합방재시스템에서는 첫 번째로 대상지역의 침식원인을 찾기 위한 현재 및 과거 상황에 대해 분석할 수 있는 기초자료조사 및 현장조사가 이뤄져야한다.

해안침식 대책의 수립에 있어서는 반드시 해안침식 종합방재시스템(DOPS)과 같은 체계적인 과정이 필요하다. 대상해안의 지형특성을 충분히 인지한 후 수치모형실험을 통해 처음 구상한 대책안의 범위를 좁히고 최종적으로 수리모형실험을 통해 대책안의 효용성을 검토함으로써 최적의 안을 도출해야 한다. 수치모형실험과 수치모형실험을 실시함에 있어 파랑의 다방향성과 불규칙 특성 등이 고려되어야 함은 두

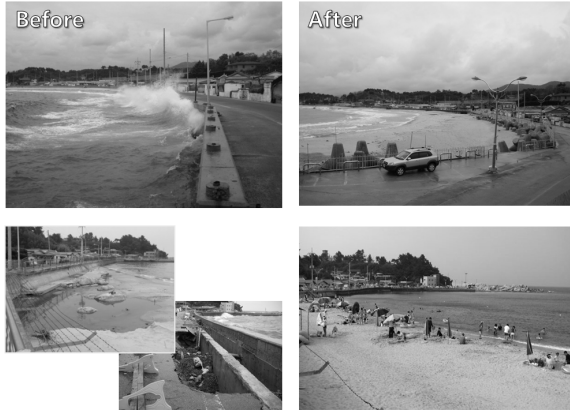
〈그림 6〉 남애해수욕장(시공 전(좌), 후(우))

대책공법 적용 후 대상해안의 해안선 및 해저지형에 대한 정밀조사 결과 침식현상이 사라지고 잠제의 파랑제어 효과도 우수한 것으로 나타나는 등 침식방지대책의 효용성을 확인할 수 있었다. 아울러, 대책공법에 계획되었던 양빈공법이 미 실시 되었음에도 불구하고 고파랑의 내습에 따른 영향이 감소되고 강한 연안류 및 이안류가 사라짐으로서 퇴적현상이 우세하게 나타나 침식이전의 상태로 복원되었다.

습시의 지형변동 실험결과 잠제에 의해 해안측에 도달되는 파랑에너지는 60%이상 감소되었으며, 해빈류 실험결과를 통해 대규모의 침식성 해빈류 체계가 잠제 설치로 인해 소규모 해빈류셀로 축소되어 에너지가 약화됨으로써 침식에 영향을 주지 못함을 확인하였다.
