**하천 유사 실태와 해안 침퇴적
-경상북도 해안유입하천 사례중심-**

안경모 **한동대학교 교수**
(kmahn@handong.edu)

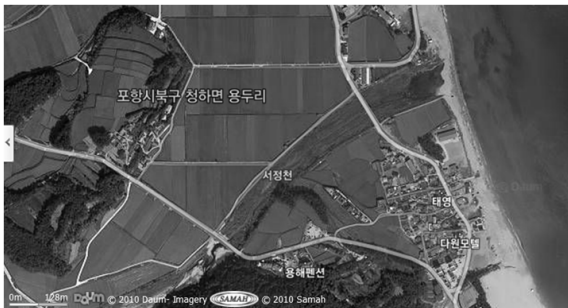
감소에 의한 하천의 건천화도 빠른 속도로 진행됨이 관찰되었다. 아래의 <그림 3>에서 볼 수 있듯이 경북 월포해수욕장 남단에 위치한 서정천은 일년내내 건천화 되었음을 알 수 있다.

<그림 3> 경북 포항시 월포해수욕장 남단의 서정천

하천의 건천화는 댐과 보에 의한 농업용수 확보가 가장 주요한 이유이다. 또한 하천 주변 논과 밭의 농경지 확보를 위한 삼림의 훼손, 1970년대 이후의 농업용수로 지하수 사용이 급증하면서 건천화를 가속화시키고 있다. 하천의 유지용수는 대부분 지하수면과 연관되어 있다. 아래 서정천과 같은 경우 하천 인근 논에 공급되는 물은 펌프로 지하수를 양수하여 공급한다. 지하수위가 하천저면 이하로 내려가면 장마철 또는 태풍에 의한 강수에 의해 하천에 물길이 생기더라도 대부분의 경우 일주일 이내에 다시 건천화 된다. 농업용수로 사용되는 지하수는 현재 전혀 관리가 되고 있지 않기 때문에 지하수의 지속가능한 사용여부에 대한 연구가 시급하다. 우리나라 식량자급율이 30%이하로 떨어진 상태에서 전 세계적인 기후변화에 의한 실량공급의 차질이 생길 경우 국가적인 대책 조차 전무하다.

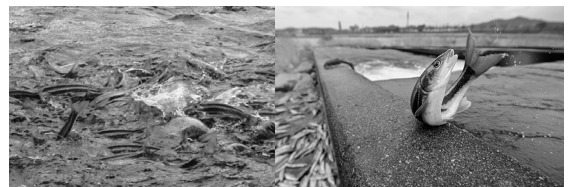
아래의 <그림 4>는 경북 남대천과 왕피천에서 회귀하고 있는 황어떼를 보여준다. 남대천과 왕피천은 비교적 유량이 유지되어 회류하는 어류의 산란처의 역할을 담당하고 있다. 그러나 앞에서 언급한 서정천과 같이 건천화된 하천은 과거 회류어류의 통로였으나 현재는 모든 민물고기가 서식할 수 없는 환경으로 바뀌었다. 필자는 2009년 4월 서정천에서 수천마리의 황어떼를 관찰한 적이 있다. 당시 이틀간 비가 와서 약 100m 정도의 물길이 났을 때 불과 수십 cm의 물길을 따라 하천을 거슬러 올라가려다 결국 100m도 못 올라가고 물길이 끊겨 때죽음을 당하는 황어떼를 본 기억을 잊지 못한다. 동해안 해안을 따라 회귀하려는 황어떼가 올라갈 하천을 찾지 못해 잠시 물길이 생긴 하천을 올라가려다 결국은 몰살을 당했다.

<그림 4> 경북 남대천과 왕피천의 황어 회귀

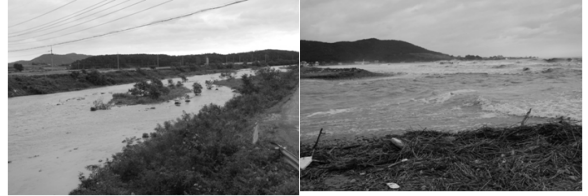
아래의 〈그림 6〉은 2012년 9월 17일 태풍 산바의 강수량에 의해 늘어난 경북 포항 서정천의 유량과 유사의 사진이다. 일년내내 건천화 되어 있는 서정천에 장마철과 태풍 등에 의해 유량이 늘어났을 때 흐르는 황토물 속의 유사(모래)는 백사장에의 주요한 모래 공급원이다. 동해안에 직접 유입되는 하천은 경사가 급

하고 유속이 빠르다. 건천화된 하천에 평상시에 다량의 모래를 포함하고 있는 토사를 공급해 둔 후 장마철과 태풍이 통과할 때 늘어난 유량에 의해 하천의 하구역으로 운반된 후, 해안의 파랑에 의해 분류가 되면 침식된 백사장의 훌륭한 모래의 공급원이 될 수 있을 것이다.

〈그림 6〉 2012년 9월 17일 태풍 산바에 의해 불어난 서정천의 유량과 유사의 흐름
