## 토양 손실 평가에 의한 식생매트의 허용 소류력 결정

이두한<sup>1\*</sup>, 이동섭<sup>1</sup>, 김명환<sup>1</sup>  
<sup>1</sup>한국건설기술연구원 하천해안연구실

### Determination of Permissible Shear Stresses on Vegetation Mats by Soil Loss Evaluation

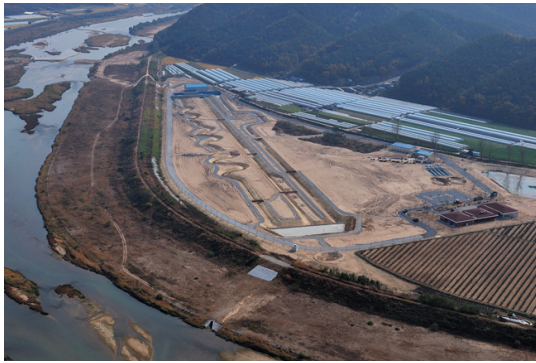
[Fig. 1] KICT River Experiment Center

본 연구는 실규모 식생매트 실험체 2종에 대해서 수행하였고 식생이 없는 상태의 수리특성을 검토하였다. 실규모 실험은 경상북도 안동에 위치한 한국건설기술연구원 하천실험센터의 실규모 수로 중 고속수로의 호안시험구간에서 수행하였다(Fig. 1 및 Fig 2). 실험수로의 총연장은 594 m인데 본 연구에서는 상류 급경사부(1/80) 100m 구간에서 10m 단위로 두 개의 기준틀을 설치하여 시험을 수행하였다(Fig. 3).

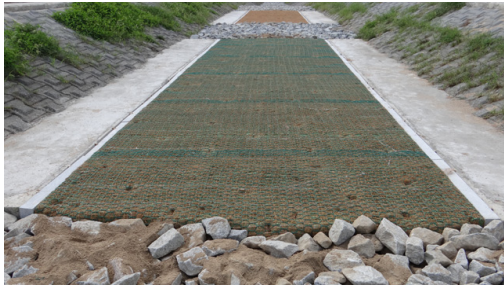
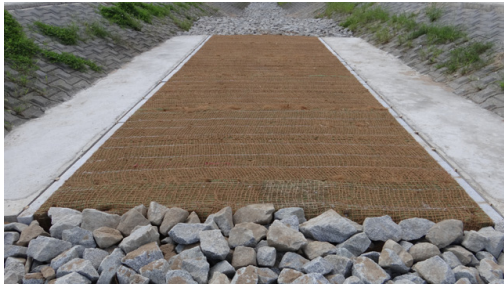
[Fig. 5] Installation of vegetation mats

실험체를 실험수로 내에 10m 구간에 각각 설치하였으며 기반층은 모래로 구성하였고 매트 제조사에서 제시된 표준 시공법에 따라 고정핀 등을 설치하였다. 설치 후의 상황은 Fig. 5와 같다.

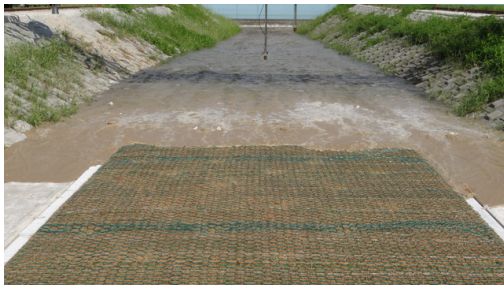
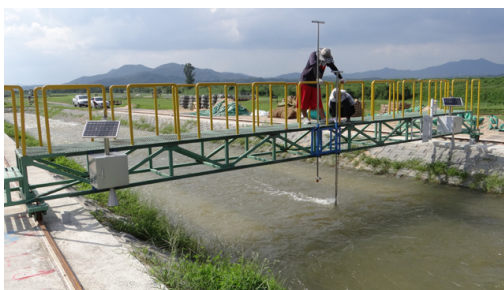
[Fig. 6] Test and measurement of vegetation mats

시험 유량은 ASTM 기준에 따라 30분간 유하하였으며 유하시간 동안 하도 중앙부에서 1m 간격으로 수위 및 유속을 측정하였다(Fig. 5). 하상의 변화를 관측하기 위해서 지상라이더를 이용하여 시험 전후의 하상을 측정하였다.

지상라이더(Terrestrial Light Detection And Ranging)는 센서로부터 목표물까지 레이저 광선이 왕복하는 시간을 측정하는 원리로 목표물의 정밀한 3차원 좌표를 획득하는 장비이다. 지상라이더의 거리측정 방식은 레이저 펄스가 목표물까지 왕복하는 시간을 측정하는 pulse ranging 방식과 레이저 광선의 위상치를 측정하는 continuous wave ranging 방식으로 구분된다. 본 연구에서 이용한 지상라이더는 RIEGL 사의 LMS-Z390i로 pulse ranging 방식이며 정확도는 50 m 거리에서 6 mm 정도를 나타내는데 후처리 작업을 통해서 2 mm 정확도로 지형 모델링이 가능하다. 측정 속도는 최대 초당 11,000 지점이며 측정 분해능은 수평 및 수직 방향에 대해 모두 0.001° 이다.

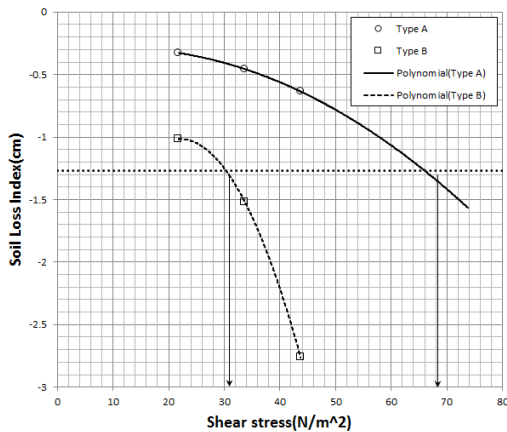
[Fig. 10] Permissible shear stresses evolution by soil loss index

토양손실지수를 작용 소류력에 따라 도시하고 기준 손실고 12.7mm에 대해서 평가하면 Fig. 10과 같이 나타낼 수 있으며 이를 이용하여 식생매트의 허용 소류력을 정량적으로 평가할 수 있다.
