맨손으로 특고압 C.O.S를 투입하다 감전 사망

글 _ 류 보 혁 (공학박사/기술사)
한국산업안전보건공단 충남지도원장

2013. 6. 16(월) 11:00경 경기도 여주군 소재 A공장내 지상 수전설비(H변대)에서 전기설비 안전관리담당자(남, 63세)가 컷아웃스위치(C.O.S)를 맨손으로 투입하다가 감전되어 7m 높이의 바닥으로 떨어져 사망한 재해임.

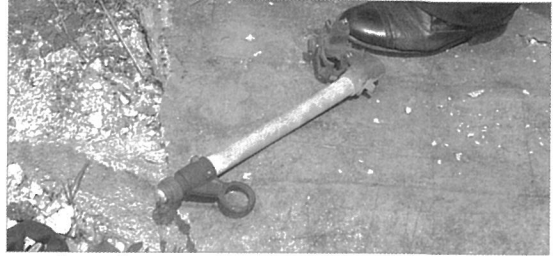
【그림 3】 피재자가 교체 시도한 C.O.S 2개중 1개 모습 (사고유발 부품)

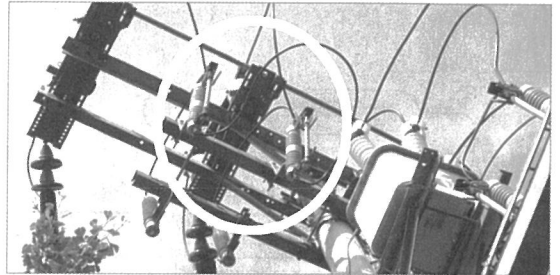
【그림 4】 타 전기공사업체가 교체 완료한 C.O.S

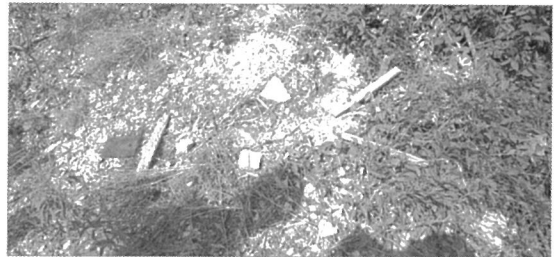
【그림 5】 피재자가 추락한 지점 (적색 판재 부분이 머리, 우측 목재위치가 다리 부분임)

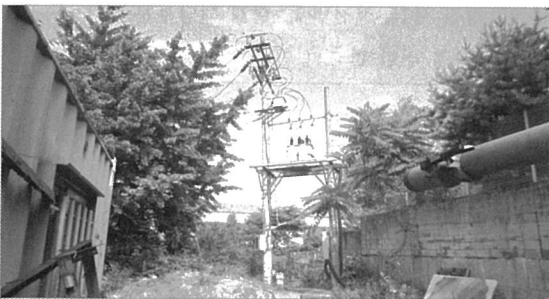
【그림 1】 사고가 발생된 노후된 간이수전설비 (발판까지 약 7m, 여기서 MOF까지 약 4m)

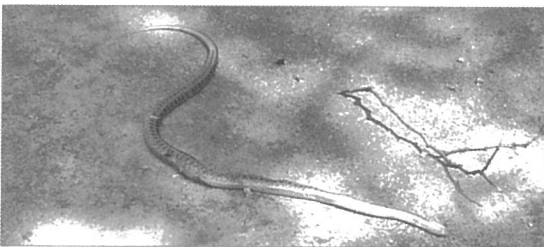
【그림 2】 수전설비의 불량 운전을 초래한 뱀의 사체

※ 수전설비 인근에 뱀, 쥐 등 기타 동물들의 승주로 인한 전기사고 위험이 우려되는 경우에는 이러한 동물들의 승주 방지 조치 필요

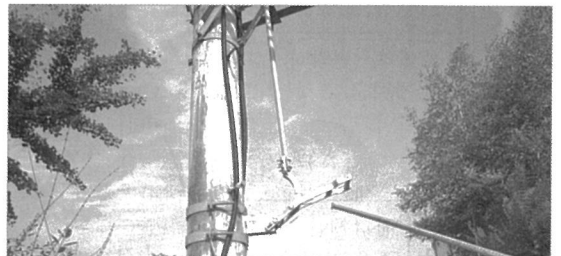
【그림 6】 노후로 조작하지 않은 것으로 추정되는 인터럽트 스위치 조작 레버(미조작)

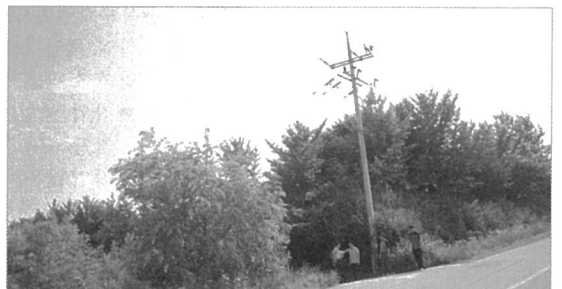
【그림 7】 도로변의 책임분기점 전주(C.O.S 미개로)
