# 바닥 물청소 중 고압세척기의 누전으로 인한 감전 사망

글 \_ 류 보 혁 (공학박사/기술사)  
한국산업안전보건공단 충남지도원장

2013. 8. 5(월) 14:22경, 서울시 성북구 정릉동 소재 ○○ 고등학교 3층 여자화장실 앞에서 학교청소 등을 하는 건물관리업체의 직원(남 54세)이 고압세척기로 바닥 물청소를 하던 중 세척기의 누전으로 감전 사망한 재해임

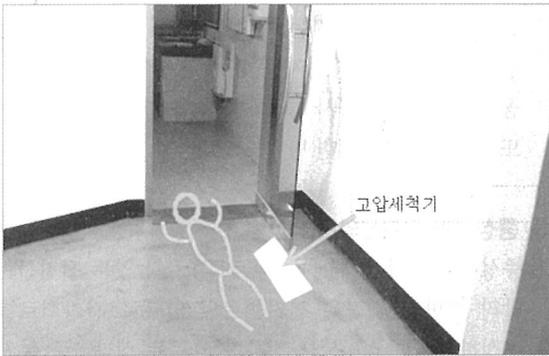
【그림 1】 재해 상황도

- 사고당일 피재자와 동료작업자(관리부장)는 고압분사기로 고압의 물을 뿌려 바닥의 먼지 등을 쓸어내리고 나머지 작업자들은 물을 쓸고 닦는 작업을 하고 있었음

- 피재자는 오전 청소 작업을 마치고 점심 식사후 13:00부터 오후 작업을 시작하여 4층 청소를 마치고 3층 여자화장실 앞에서 관리부장과 함께 고압세척기를 이동설치한 후, 관리부장은 4층 청소 마무리 작업을 하러 올라가고 피재자는 고압분사기를 이용하여 3층에서 청소작업을 시작함

◎ 2013. 8. 5. 14:22 경, 3층에서 고압의 물을 분사하며

혼자 청소작업을 하고 있던 피재자가 쓰러져 있는 것을 인근에서 작업하던 여성 작업자가 발견하고 4층에서 작업 중인 관리부장에게 알려 즉시 3층으로 내려와 119에 신고하고 심폐소생술 등의 응급조치를 하고 병원으로 후송하였으나 사망함

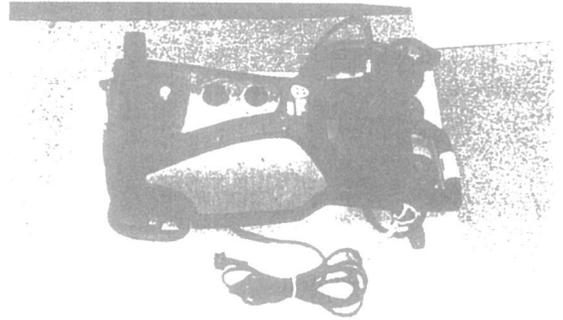
【그림 3】 기인물인 고압세척기의 외관

◎ 재해조사일은 2013.10.4.로 재해 발생일인 2013.8.5을 한참 지났고 사고당시 현장보존이 되어있지 않았을 뿐만 아니라, 기인물인 고압세척기가 이미 폐기된 상태에서 국립과학수사연구원의 감정서(고압세척기, 부검)와 사망진단서 등을 참조하여 추정하였음

※ 벽에 부착되어있는 콘센트에는 접지가 되어있었고 기인물의 접지상태는 폐기되어 확인하지 못하였으나, 누전 감전된 것으로 보아 세척기의 접지선이 누락되었거나 리드선의 플러그에 접지 단자가 이탈되었을 것으로 추정

◎ 전기기기의 접지(안전보건규칙 제302조제1항제4호)

- 코드 및 플러그를 이용하는 고압세척기의 경우, 벽에 설치되어있는 콘센트의 접지단자에 접지극이 있는 플러그를 접속하여 접지의 연속성이 유지되도록 하여, 만약의 누전시 이 접지선을 통해 누설전류를 흘려보내 작업자를 안전하게 보호하여야 함

◎ 누전차단기 접속(안전보건규칙 제304조)

- 고압세척기는 항상 물이 있는 도전성이 높은 곳에서 사용하므로, 누전차단기를 접속하여 만약의 누전시 전류를 신속히 차단하여 감전재해를 예방하여야 함

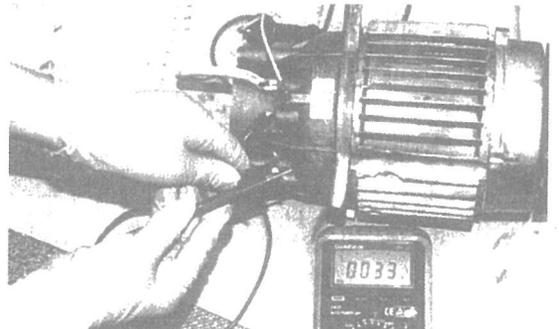
【그림 4】 세척기 전동기의 외함과 전원선 사이의 저항(3.3Ω)

- 국과수의 고압세척기 감정서에 따르면, 고압세척기 전동기 내부 권선 절연이 손상된 상태로 고압세척기 외함 등이 충전되어 이와 접촉시 감전될 우려가 있다고 한 점
- 국과수의 부검감정서에 의하면, 오른쪽 귀를 포함하여 신체 곳곳에서 수포성 표피박탈(전류흔 추정소견)들이 보이는 점을 들어 감전사로 추정된다고 한 점 등으로 감전에 의한 사망인 것으로 추정됨.
- 사고 당시, 학교 3층 바닥은 신발 밑창이 물에 젖은 정도로 물이 고여 있는 상태에서 피재자는 아쿠아 슈즈(Aqua shoes)를 신고 있었고, 고압세척기의 전원은 콘센트에 꼽혀 있었다고 함

- 코드 및 플러그를 이용하는 전기기기의 경우에는 접지를 하도록 규정되어 있음에도 고압세척기의 외함을 콘센트의 접지와 접속하지 않음으로써 고압세척기에서 누설된 전류를 흘려보내지 못해 감전재해가 발생함

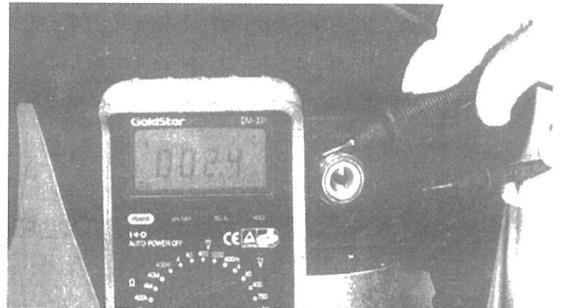
【그림 5】 전원 플러그와 세척기 호스 연결부 금속 사이 저항(2.4Ω)

◎ 단독작업으로 목격자가 없는 상태에서 사고 당시 어떠한 행동을 했는지는 알 수 없으나, 누전되고 있던 고압 분사기에 피재자 신체일부가 직접 접촉하거나 바닥 전체에 피여있는 물에 누설전류가 흐르는 상태에서 절연되지 않는 아쿠아 슈즈를 통해 피재자가 감전되어 쓰러지고 이어서 몸 전체가 감전되어 신체 곳곳에 전류흔이 나타난 것으로 보임

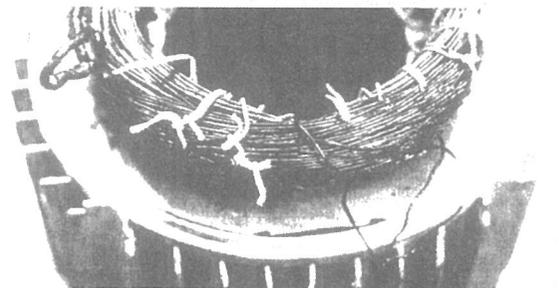
【그림 6】 탄화흔적이 발견된 전동기 권선(이 부분에서 절연 파괴됨)

◎ 전기기기의 절연상태 등의 점검 미실시

- 물이 있는 곳이나 습한 곳에서 사용하는 전기기기는 사용 전에 절연상태·접지의 이상 유무 등을 점검 했어야 하나, 고압세척기의 사용 전에 이와 같은 점검을 하지 않아 절연손상을 사전에 인지하지 못함
