도로 성토 시 인근 구조물에 각변위기준 적용에 있어 계측시스템의 한계성

Limitation of Measurement System in Application of Angular Distortion Criterion to Structure Near Road Embankment

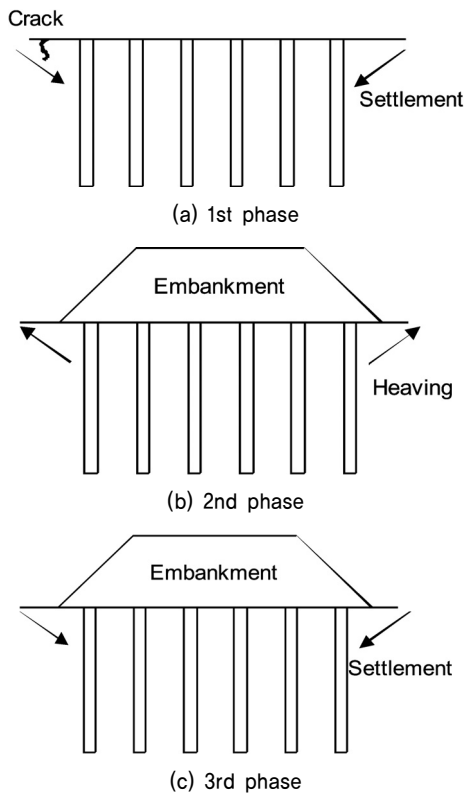
Fig. 5는 연약지반 상 연직배수공법으로 연약지반을 처리하는 성토 시공 시 단계별 거동 특성을 추정해 본 개념도로

Fig. 5. Soft ground behavior due to embankment process

성토로 인한 지반의 침하와 용기를 잘 설명해주고 있다. 1단계로 PBD 타설 직후 지반교란으로 인해 지반의 강도저하가 발생하고 간극수의 배수가 PBD를 통해 진행됨에 따라 아래 방향으로의 침하와 PBD가 시공된 지반 쪽으로 수평 방향 변위가 발생한다. 이로 인하여 인접 지반에 초기 균열이 발생하기도 한다. 2단계는 성토 직후로 성토 직후 연약지반의 비배수 거동에 따라 성토체 외측 방향으로 수평 변위와 용기가 발생한다. 이때는 침하량은 매우 미소하고 상대적으로 수평 방향 변위가 많이 발생한다. 이로 인해 1단계 PBD시공 시 발생한 지반의 인장균열이 닫히는 결과를 유발한다. 3단계는 침하방지 단계로 과잉간극수압의 소산에 따라 침하가 가속되는 양상을 보이며, 성토체 아래 방향으로 침하와 성토체 안쪽 방향으로의 수평 변위가 발생한다. 성토(2단계)와 방치(3단계)에 따라 지반은 용기와 침하를 반복하게 된다.

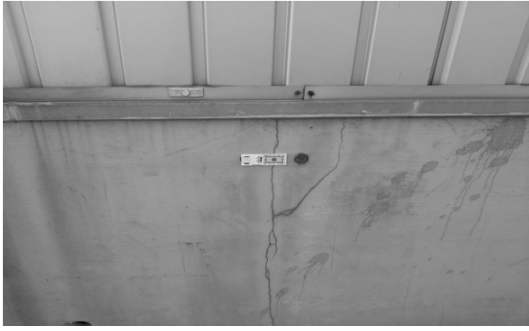
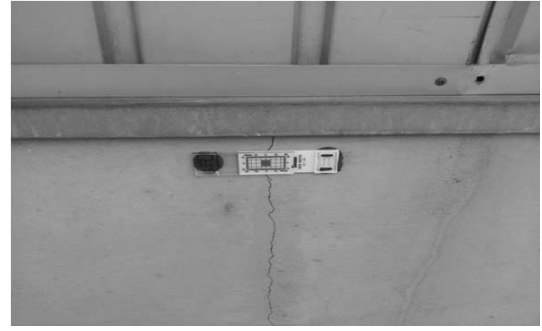
하지만 균열계이지 계측값은 계측기 설치 이후 0.1~0.9 mm로 균열이 진행되고 있는 것으로 나타났다. 특히 2012. 05. 23~2012. 07. 16 기간 동안에 균열폭 변화가 크게 나타났는데, 이 기간에 발생한 건물의 연직방향 변위(1~7 mm) 발생과 연관성이 있는 것으로 판단된다(Table 3, Fig. 7). 특히 이 지역의 변위 경향이 하부 연약지반과 연동하여 침하와 융기가 반복적으로 발생하고 있어 건축물의 피로파괴를 유발하여 건물의 건전성에 부정적인 영향을 미치고 있는 것을 알 수 있다. 또한, 성토속도도 균열과 밀접한 관련이 있

Fig. 7. Appearance of cracks

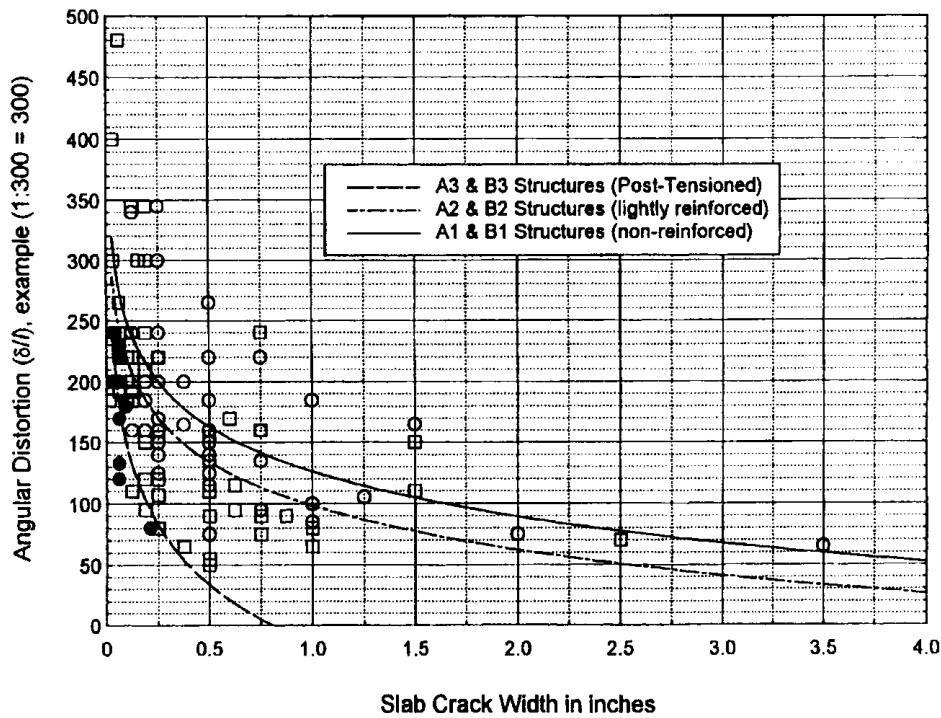
Fig. 9. Cracks and angular distortion depending on slab reinforced status (Marsh & Thoney, 1999)

Marsh & Thoney(1999)는 기초의 강성에 따른 각변위와 균열 양상이 서로 다름을 보여주었다. 기초는 슬래브 기초로 두께 13 cm에 post-tensioned, lightly-reinforced, non-reinforced 세 종류로 시공된 구조물에 대해 얻은 결과로 Post-tensioned 기초의 경우 균열이 다른 두 경우에 비해 훨씬 적게 발생함을 알 수 있다. 1/4 inch(=0.6 cm)의 균열의 경우를 보면, no-reinforced 기초의 경우 각변위가 1/200에서 reinforced된

기초의 경우는 1/170에서 각각 균열이 발생한 것을 알 수 있다.

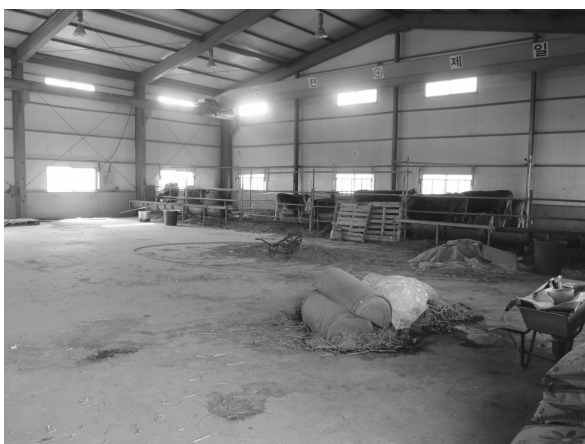
Fig. 10(a)는 현장의 축사(D동)의 내부로 바닥이 콘크리트 슬래브로 되어있고 기둥은 철골 H-beam으로 시공되어 있다. 그리고 기둥과 기둥 사이의 간격은 보통 5 m 내외를 유지하고 있다. 현재 계측시스템이 가지고 있는 문제점을 해결하기 위해서는 다음과 같은 방법이 제안될 수 있다. 도로 성토 현장의 경우 성토고가 높고 재하폭이 넓은 관계로 인근에 영향을 미치는 범위가 넓어 기준점 선정이 매우 어렵다. 이런 경우 대상 건물 기둥 간의 상대적인 레벨을 비교

하여 각변위 산정이 가능할 것이다. 측정 방법은 건물 내에 기둥별로 초기에 동일레벨로 표시를 해두고 변위를 추적 조사하여 레벨측량을 실시하는 것이다. 하지만 기둥별로 동일레벨의 변위를 조사하기 위해서는 추적조사기간 내내 접근이 용이하여야 하나 건물의 용도에 따라 물건의 적치 및 기타 사유로 인해 측정이 용이하지 않은 경우가 있어 경우에 따라 조사가 불가하다는 단점이 있다. 그러므로 금번 연구에서는 추적조사기간 내에 접근이 용이한 기둥에 한하여 측정을 실시하고 인접하는 기둥과의 상대변위를 측정하였다. 2012년 6월 14일 최초로 해당 건물 내부의 기둥에 대한 기준점을 설치하고 추적조사를 실시하였다. Fig. 10(b)는 2012년 9월 26일에 측정된 각변위값이다. 측정된 값은 1/770~1/1250으로 실제 균열 허용 각변위 1/500보다 작게 나타났다. 이것은 새로운 시스템이 기준점을 설치하기 이전의 변위는 반영할 수 없어 발생한 것으로 보이며, 실제 각변위값 보다는 작게 측정된 것으로 판단된다. 또한, 연속적인 계측이 이루어지지 않아 실제 각변위가 크게 발생하였을 수도 있지만, 이것이 계측 시점에 반영되지 않았을 가능성도 있다. 본 현장과 같은 연약지반 상의 도로 성토 현장의 경우 지반강도 증진 및 활동과괴 방지 목적으로 성토 및 방치를 지속적으로 반복하게 됨에 따라 지반의 침하와 용기로 인해 계측값이 일정한 경향을 보이지 않고 증가와 감소가 반복되는 특성을 보이고 있으므로 연속적인 자동화 계측이 각변위 측정에 있어 꼭 필요할 것으로 판단된다.

(a) Inside appearance of D building

(b) Measurement system and result

Fig. 10. Suggestion method of measurement system and result

도로 성토가 진행되는 현장의 경우 현재 계측시스템이 가지고 있는 문제점을 해결하기 위해서는 기둥 간 상대적인 변위측정이 필요하다. 일반적으로 연약지반에 시공되는 도로 성토 현장의 경우 성토고가 높고 재하폭이 넓은 관계로 인근에 영향을 미치는 범위가 넓어 기준점 선정이 매우 어렵다. 이런 경우 대상 건물 기둥 간의 상대적인 레벨을 비교하여 각변위를 산정할 수 상대적 레벨측량법이 가능할 수 있다. 측정 방법은 건물 내에 기둥별로 초기에 동일레벨로 표시를 해두고 변위를 추적 조사하여 레벨측량을 실시하는 것이다. 새 시스템을 이용한 계측 결과 각변위가 공학적인 판단 기준인 허용 각변위 이내에서는 발생하지 않았지만 시스템의 적용 가능성은 확인할 수 있었다. 또한, 성토로 인한 연약지반 거동 특성상 지반의 변위가 한 방향으로 일정하게 진행되는 것이 아니라 시간에 따라 침하와 융기가 반복되고 이런 지반의 거동이 계측에 반영되어야 하므로 연속적인 자동화 계측이 각변위 측정에 있어 꼭 필요할 것으로 판단된다.
