## 실내화재에서의 열감지기 동작특성 분석

# Analysis on Activation Characteristic of Heat Detectors in a Compartment Fire

Hocheol Ryu\*

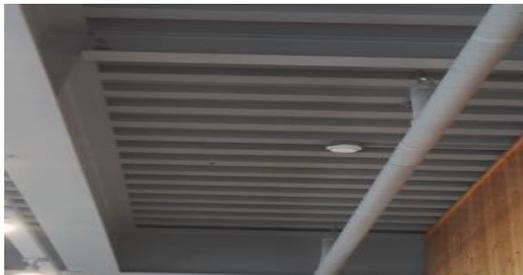
(a) Detector installed close to the beam

각종 건물에 부착되어 있는 감지기를 대상으로 설치 사례를 조사하였다. 국가화재안전기준에 따라 적법하게 부착된 감지기이지만, 실내의 한편으로 치우치게 설치되었으며, (a)실 중앙이 보로 구획되어진 사례, (b)천정과 벽이 만나는 지점에 설치된 사례, (c)천정면에 부착하지 않고 중간 마감재에 부착한 사례, (d)천정형 히터에 근접하게 시공된 사례 등이 있었다. Fig. 1.은 위 사례들과 같이 부착된 감지기의 사진이다.

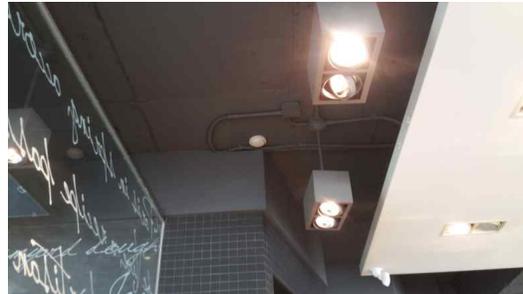
(b) Detector installed close to the wall

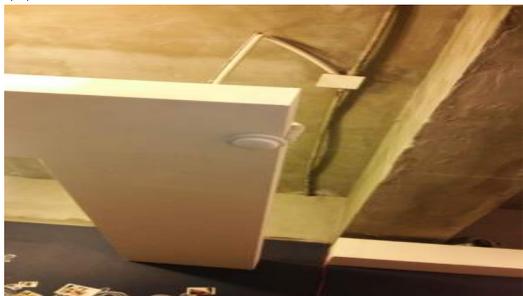
(c) Only one detector installed on interior

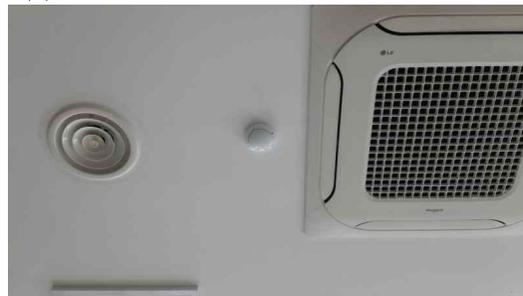
(d) Detector installed close to the heater

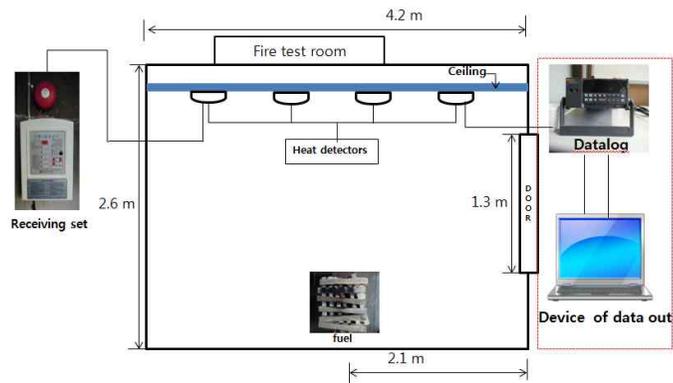
Fig. 2. Experimental setup

열감지기의 위치에 따른 동작시간을 분석하기 위하여 4.2(L)×2.6(W)×2.5(H) m의 벽돌조로 되어 있는 화재실험실을 이용하였다. 열감지기가 설치되는 천정면은 석고보드에 철판을 덧대어 만들어진 구조이며, 개구부는 1.3(L)×1.9(H) m의 구조이다. 실험에 사용된 수신기는 P형1급(AC 220 V, DC 12 V,창구식, 반도체식)으로 국내 L사의 제품이며, 2014년 생산된 제품이며, 감지기는 국내 S사에서 2014년에 제작한 차동식 스포트형 감지기(DC 24 V, 2종, 재용형, 보통형 비방수형, 직경 11 cm)를 사용하였다. 목적은 캐나다산 소나무를 일정한 크기(0.3(L)×0.03(W)×0.03(H) m)로 제작 후 상온에서 말려서 사용하였다. Fig. 2는 화재 실험을 위한 화재실험장치의 개요를 나타낸 것이다.

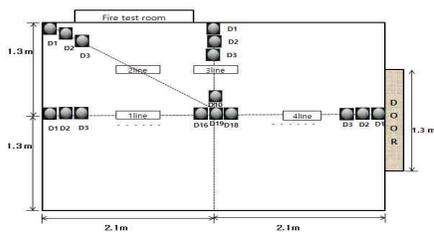
감지기는 차동식 열감지기를 화재실험실의 중심부를 기점으로 천정면에 부착하였다. Fig. 3.(a)는 천장에 설치된 감지기를 나타내었다. 총 4 line으로 구성하였으며, 1 line에는 감지기 D1부터 감지기 D16, 2 line에는 감지기 D1부터 감지기 D19, 3 line에는 감지기 D1부터 감지기 D10, 4 line에는 감지기 D1부터 감지기 D18개를 설치하여, 총 63개를 부착하였다. 또한 각각의 감지기는 수신기에 직접 연결되어 동작 시 이를 경보하는 구조로 하였고, 하나의 감지기가 1개의 지구표시창에 표시되도록 하였다. 감지기와 감지기 사이, 감지기와 수신기 사이의 전선은 내화전선(FR cable)을 사용하여 화재실험실의 화염과 열에 견디도록 하였고, 수신기는 화재실험실 외부에서 조작이 가능토록 하였다. Fig. 3.(b)는 화원의 위치를 표시한 그림이다. 화재실험실내의 5곳을 지정하여 화원을 이동시키면서 실험을 하였다. Fig. 3.(c)는 실제 화재실험 장치를 구성하여 화원을 인가한 사진이다.

(a) The location of rise spot type detector installed on the ceiling

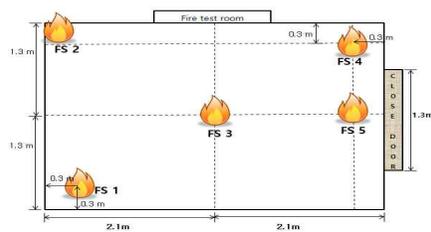
(b) The location of fire source

일반적인 화재를 가정하기 위하여, 소화기의 소화능력 판정 등에 사용하는 목재(wood cribs)를 상온에서 건조(함수율 18 - 20 %)시켜 일정한 규격(0.3(L)×0.03(W)×0.03(H) m)[6] 으로 만든 후, 한 층에 6개씩 5단으로 설치하였고, 그 하부에 알코올로 점화하도록 하였다(수동식 소화기의 검정기술기준 준용). 점화보조제인 알코올은 200 ml를 사용하였다. 감지기 동작시간은 점화기로 점화한 직후부터 감지기가 동작할 때까지의 시간으로 하였다. 감지기는 고정된 상태로 하였으며, 화원의 위치는 중요한 지점을 5곳을 선정하였다. FS 1은 개구부에서 가장 먼 좌측 모서리(벽에서 30 cm 이격), FS 2는 개구부에서 가장 먼 우측 모서리(벽에 밀착), FS 3는 화재실의 중심부, FS 4는 개구부에 근접한 우측(벽에서 30 cm 이격), FS 5는 개구부에서 인접한 지점(개구부에서 30 cm 이격)을 선정하였다. 바람의 영향에 대해서는 테스트((TESTO)사의 풍속계를 이용하여 화재실험 전, 중, 후에 측정하였다.

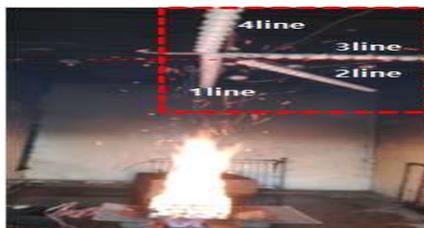
(c) The photo and detailed drawing of actual detector installation

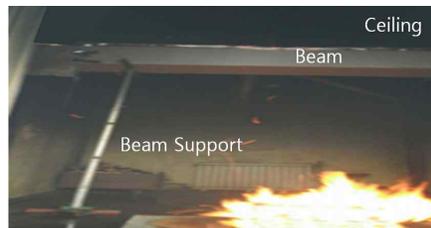
(d) The photo of actual beam installation

일반화재 실험장치와 동일한 화재실험실에서 수신기와 감지기도 동일한 제품이며, 화원도 같은 형태의 목재를 상온에서 말려서 사용하였다. 보는 불연성의 재질로 3가지 크기로 제작하였다. 길이는 2.6(L) m로 하였으며, 0.3(W)×0.3(H) m, 0.4(W)×0.4(H) m, 0.5(W)×0.5(H) m의 크기로 하였다. 보는 화재실의 중심부(2.1 m 지점)에 설치하였다. 일반화재 실험에서의 1 line 과 2 line 감지기를 이용하였고, 1 line 에는 감지기 D1부터 감지기 D16, line에는 감지기 D1부터 감지기 D19, 총 35개를 부착하였다. Fig. 3.(d)는 실제 보를 설치한 화재실험실의 사진이다. 보는 지지대를 사용하여 천장에 고정을 하였고, 은박 접착테이프를 사용하여 보와 천장의 틈새를 막았다.

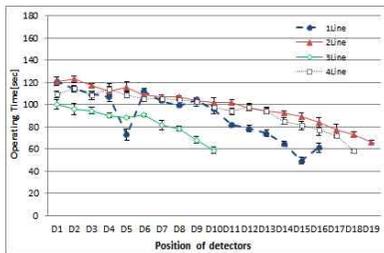
FS 1의 경우는 LINE 3이 전체적으로 빠르게 동작하였고, LINE 2에서 대체적으로 느리게 반응하였다. LINE 3이 빠르게 동작한 것은 화원에 근접하였기 때문이다. 또한 각 라인의 D1 쪽으로 갈수록 느리게 동작하였다. Fig. 4.(a)은 FS 1인 경우의 각 라인에서의 감지기의 동작시간을 나타낸 것이다. 화원에서 가까운 LINE 1의 D15이 가장 빠랐고, LINE 2의 D2가 가장 느리게 동작하였다. 동작시간의 차이는 70초 정도였다.

(a) Operating time by the location of rise spot type detector (Case : wood cribs, closed Gateway, Fire source 1)

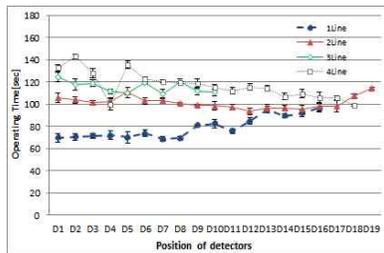
FS 2의 경우는 LINE 1이 전체적으로 빠르게 동작하였고, LINE 4에서 대체적으로 느리게 반응하였다. 화원에 근접한 LINE 1이 빠르게 동작하였고, 화재실의 벽면쪽에 위치한 각각의 감지기는 동작시간의 차이가 나타났다. Fig. 4.(b)는 FS 2인 경우의 각 라인에서의 감지기의 동작시간을 나타낸 것이다. 화원에서 가까운 LINE 1의 D1이 가장 빠랐고, LINE 4의 D2가 가장 느리게 동작하였다. 동작시간의 차이는 73초였다.

(b) Operating time by the location of rise spot type detector (Case : wood cribs, closed Gateway, Fire source 2)

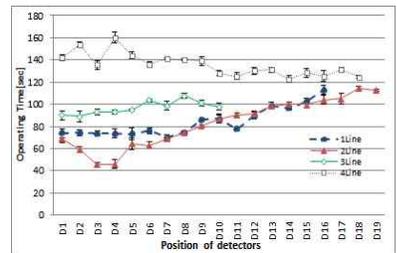
FS 3의 경우는 LINE 4가 전체적으로 느리게 동작하였고, 초기에는 LINE 2가 빠르게 반응하다가 중반으로 가면서 LINE 1과 대체적으로 비슷하게 동작하였다. Fig. 4.(c)은 FS 3인 경우의 각 라인에서의 감지기의 동작시간을 나타

낸 것이다. 화원에서 가까운 LINE 2의 D3이 가장 빨랐고, LINE 4의 D4가 가장 느리게 동작하였다. 동작시간의 차이는 115초였다.

(c) Operating time by the location of rise spot type detector (Case : wood cribs, closed Gateway, Fire source 3)

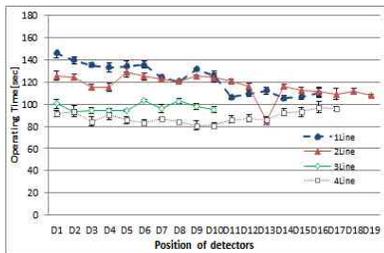
FS 4의 경우는 LINE 4이 전체적으로 빠르게 동작하였고, LINE 1과 LINE 2에서 대체적으로 느리게 반응하였다. 화재실의 벽면쪽에 위치한 각각의 감지기는 동작시간의 차이가 확연히 나타났으며, Fig. 4-2와 비슷한 경향을 나타내었다. Fig. 4.(d)은 FS 4인 경우의 각 라인에서의 감지기의 동작시간을 나타낸 것이다. 화원에서 가까운 LINE 4의 D9이 가장 빨랐고, LINE 1의 D1가 가장 느리게 동작하였다. 동작시간의 차이는 66초였다.

(d) Operating time by the location of rise spot type detector (Case : wood cribs, closed Gateway, Fire source 4)

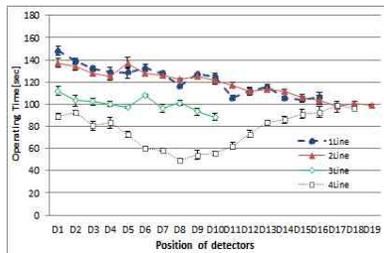
FS 5의 경우에서는 LINE 4가 전체적으로 빠르게 동작하였고, LINE 1과 LINE 2에서 대체적으로 느리게 반응하였다. Fig. 4.(e)은 FS 5인 경우의 각 라인에서의 감지기의 동작시간을 나타낸 것이다. 화원에서 가까운 LINE 4의 D8이 가장 빨랐고, LINE 1의 D1가 가장 느리게 동작하였다. 동작시간의 차이는 99초였다.

(e) Operating time by the location of rise spot type detector (Case : wood cribs, closed Gateway, Fire source 5)

이러한 실험에서 벽체에 근접하게 설치된 D1이나 D2 감지기가 나중에 동작한 결과로 볼 때, 또한 감지기의 직경이 11 cm임을 감안한다면 적어도 22cm는 이격시켜야 할 것이다.

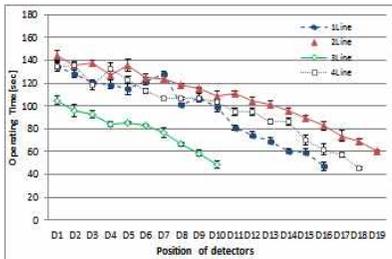
FS 1의 경우에는 LINE 3이 전체적으로 빠르게 동작하였고, LINE 2에서 대체적으로 느리게 반응하였다. LINE 3이 빠르게 동작한 것은 화원에 근접하였기 때문이다. 또한 각 라인의 D1 쪽으로 갈수록 느리게 동작하였다. Fig. 5.(a)은 FS 1인 경우의 각 라인에서의 감지기의 동작시간을 나타낸 것이다. 화원에서 가까운 LINE 1의 D16이 가장 빨랐고, LINE 2의 D1가 가장 느리게 동작하였다. 동작시간의 차이는 97초였다.

(a) Operating time by the location of rise spot type detector (Case : wood cribs, open Gateway, Fire source 1)

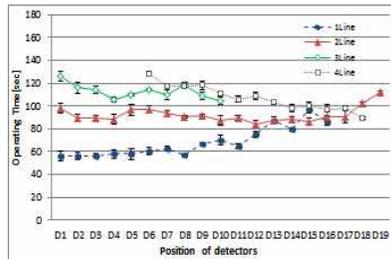
FS 2의 경우에는 LINE 1이 전체적으로 빠르게 동작하였고, LINE 4에서 대체적으로 느리게 반응하였다. LINE 1이 빠르게 동작한 것은 화원에 근접하였기 때문이다. 화재실의 중심쪽에서는 각 라인의 감지기가 비슷한 동작시간을 가지는 경향이 있으며, 화재실의 벽면쪽에 위치한 각각의 감지기는 동작시간의 차이가 확연히 나타났다. Fig. 5.(b)는 FS 2인 경우의 각 라인에서의 감지기의 동작시간을 나타낸 것이다. 화원에서 가까운 LINE 1의 D2가 빠르게 동작하였다. LINE 4의 D2에서 D5가 동작하지 않았다. 동작시간의 차이는 44초였다.

(b) Operating time by the location of rise spot type detector (Case : wood cribs, open Gateway, Fire source 2)

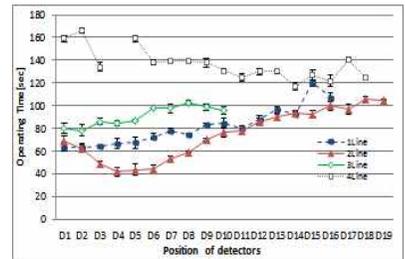
FS 3의 경우에는 LINE 4가 가장 느렸고, LINE 2가 빠르게 동작하였다. LINE 4가 전체적으로 느리게 동작한 것은 화원과 반대방향에 위치한 때문이다. Fig. 5.(c)는 FS 3인 경우의 각 라인에서의 감지기의 동작시간을 나타낸 것이다. 화원에서 가까운 LINE 2의 D3이 가장 빨랐고, LINE 4의 D2가 가장 느리게 동작하였다. LINE 4의 D3과 D4가 동작하지 않았다. 동작시간의 차이는 124초였다. 화원2의 LINE 4의 D2와 D4, D5가 동작하지 않았고, FS 3의 LINE 4의 D4가 동작하지 않았다. 이것은 감지기 자체의 원인으로 생각된다.

(c) Operating time by the location of rise spot type detector (Case : wood cribs, open Gateway, Fire source 3)

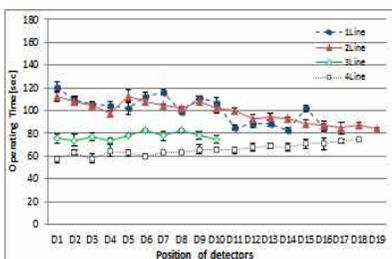
FS 4의 경우에는 LINE 4가 전체적으로 빠르게 동작하였고, LINE 1과 LINE 2에서 대체적으로 느리게 반응하였다. 화재실의 벽면쪽에 위치한 각 라인의 감지기는 동작하기 까지 많은 시간이 소요되었다. Fig. 5.(d)는 FS 4인 경우의 각 라인에서의 감지기의 동작시간을 나타낸 것이다. 화원에서 가까운 LINE 4의 D1이 가장 빨랐고, LINE 1의 D1가 가장 느리게 동작하였다. 동작시간의 차이는 64초였다.

(d) Operating time by the location of rise spot type detector (Case : wood cribs, open Gateway, Fire source 4)

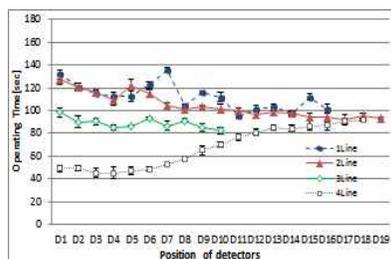
FS 5의 경우에는 LINE 4가 전체적으로 빠르게 동작하였고, LINE 1과 LINE 2에서 대체적으로 느리게 반응하였다. Fig. 5.(e)는 FS 5인 경우의 각 라인에서의 감지기의 동작시간을 나타낸 것이다. 화원에서 가까운 LINE 4의 D3이 가장 빨랐고, LINE 1의 D1가 가장 느리게 동작하였다. 동작시간의 차이는 87초였다.

(e) Operating time by the location of rise spot type detector (Case : wood cribs, open Gateway, Fire source 5)

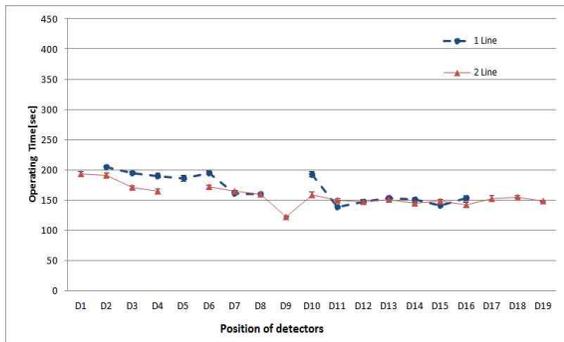
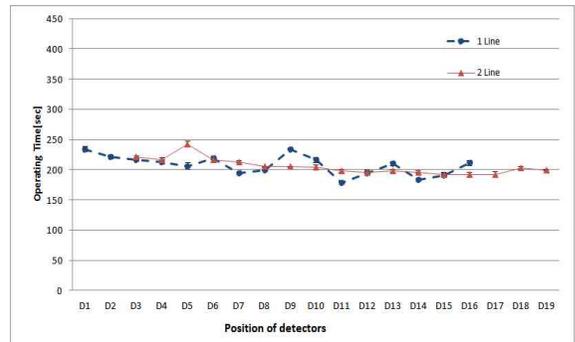
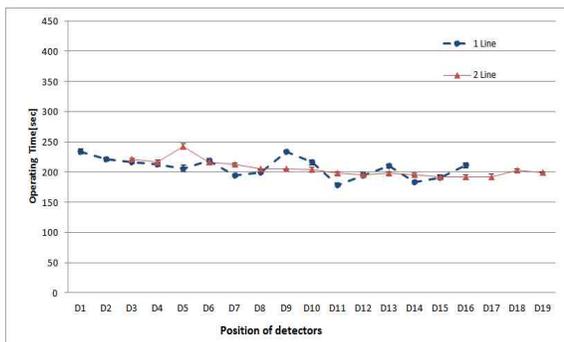
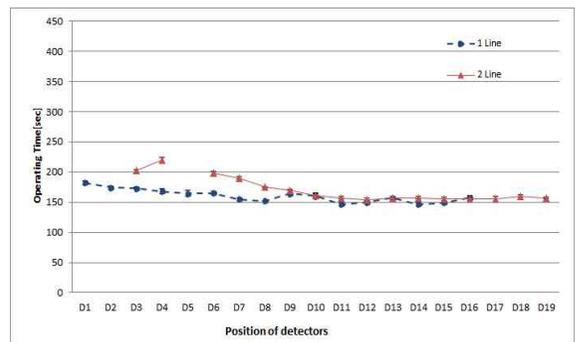
Fig. 6. Result of Test (Installed beam, 0.3(W)×0.3(H) m)

Figure. 6. (a) 는 바람이 없을 경우 보의 존재가 감지기 동작에 미치는 영향을 살펴보았다. 2 line의 D9이 가장 동작이 빨랐으며, 1 line의 D2가 가장 느렸다. 1 line의 D1은 시간이 8분을 경과하여도 동작이 없기에 미동작으로 간주하였다. Figure. 6. (b) 는 풍속이 1.0 m /s 일 경우를 나타내었다. 벽면에 근접한 1 line의 D1이 가장 느렸고, D11이 가장 빨리 동작하였다, 보에 근접한 1 line의 D16은 동작하지 않았다. Figure. 6. (c) 는 풍속이 1.8 m /s 일 경우를 나타내었다. 벽면에 근접한 1 line의 D1이 가장 느렸고, D11이 가장 빨리 동작하였다, 2 line의 D1은 동작하지 않았다. Figure. 6. (d) 는 풍속이 2.5 m /s 일 경우를 나타내었다. 벽면에 근접한 2 line의 D4가 가장 느렸고, D11이 가장 빨리 동작하였다. 상대적으로 바람의 강도가 약했던 앞의 실험에서 보다는 감지기 동작시간이 전체적으로 낮아졌다. 그것은 실의 규모에 비해 바람의 영향이 큰 것으로 생각된다.

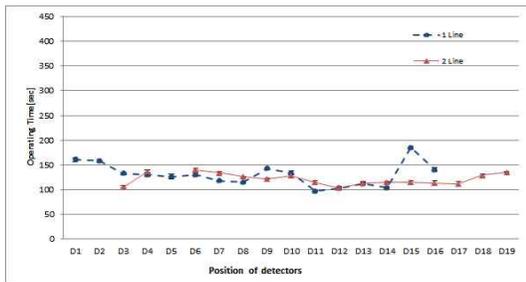
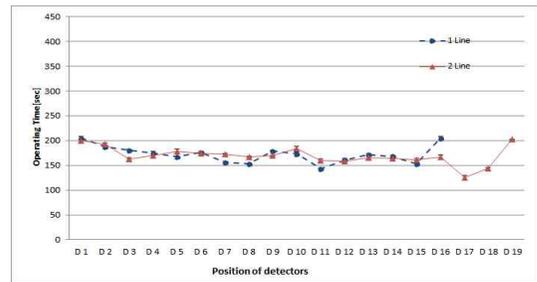
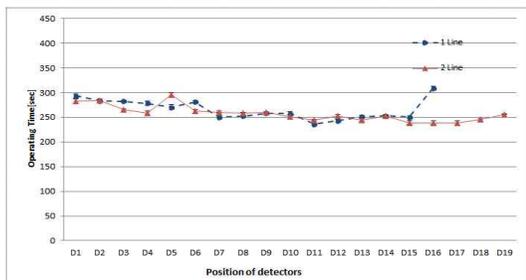
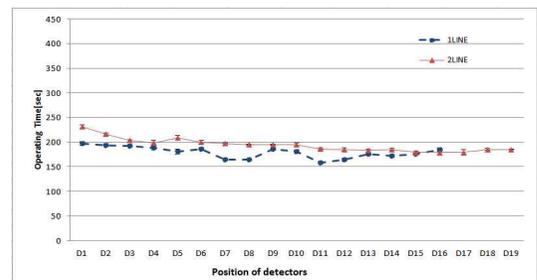
Fig. 7. Result of Test (Installed beam, 0.4(W)×0.4(H) m)

Figure 7. (a) 는 바람이 없는 경우이다. 1 line의 D11이 가장 동작이 빨랐으며, 1 line의 D1가 가장 느렸다. 2 line의 D1, D2 는 동작하지 않았다. Figure 7. (b) 는 풍속이 1.0 m /s 일 경우를 나타내었다. 바람이 없는 경우이다. 1 line의 D11이 가장 동작이 빨랐으며, 1 line의 D1가 가장 느렸다. Figure 7. (c) 는 풍속이 1.8 m /s 일 경우를 나타내었다. 1 line의 D11이 가장 동작이 빨랐으며, 1 line의 D16이 가장 느렸다. Figure 7. (d) 는 풍속이 2.5 m /s 일 경우를 나타내었다. 1 line의 D11이 가장 동작이 빨랐으며, 1 line의 D16이 가장 느렸다.

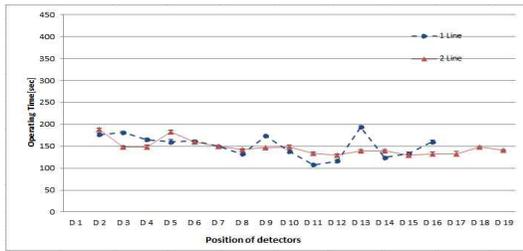
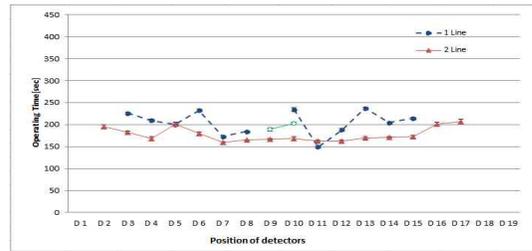
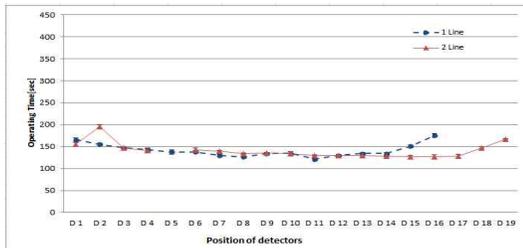
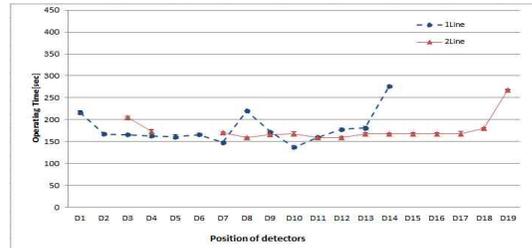
Fig. 8. Result of Test (Installed beam, 0.5(W) $\times$ 0.5(H) m)

Figure 8. (a) 는 바람이 없는 경우이다. 1 line의 D11이 가장 동작이 빨랐으며, 1 line의 D13이 가장 느렸다. 1 line과 2 line의 D1이 동작하지 않았다. Figure 8. (b) 는 풍속이 1.0 m /s 일 경우를 나타내었다. 1 line의 D11이 가장 동작이 빨랐으며, 1 line의 D1, D2가, 2 line의 D1 이 동작하지 않았다. Figure 8. (c) 는 풍속이 1.8 m /s 일 경우를 나타내었다. 1 line의 D11이 가장 동작이 빨랐으며, 2 line의 D2가 가장 느리게 동작하였다. Figure 8. (d) 는 풍속이 2.5 m /s 일 경우를 나타내었다. 1 line의 D11이 가장 동작이 빨랐으며, D15와 D16은 미동작이었다. 보(화원이 보의 외측에 존재)가 있을 때에는 주로 1 line의 D11이 가장 빠르게 동작하였다. 이 실험 조건에서는 보로부터 55cm 이격하여 감지기를 설치하는 것이 가장 최적의 위치인 것으로 판단된다. 감지기 인근에 보가 있을 때에는 동작에 영향을 받는다. 또한 보의 크기에 상관없이 일정거리만큼 이격시켜야 하며, 바람의 영향은 적었다. 보의 크기가 30 cm, 40 cm일 때에 보에 근접한 감지기는 벽면에 근접한 감지기만큼이나 늦게 동작하거나 동작하지 않았다. 보의 크기가 50 cm 경우에는 벽체에 근접한 D1, D2 가 동작하지 않았고, 보에 근접한 감지기는 동작시간이 오래 걸리거나 동작하지 않는 경우도 있었다. 1.8 m /s 와 2.5 m /s 일 경우에도 보에 근접한 감지기는 동작에 상당한 시간이 소요되었다.

(2) 화원이 보 외측에 존재할 때 감지기는 보에 근접할수록 늦게 동작하는 경향을 보였고, 보에서 55cm 이격한 거리에서 동작이 가장 빨랐다.
