L형측구 콘크리트 구조물의 표면박리파손 원인분석에 관한 연구

A Study on the Analysis of Scaling Failure Cause in L-Shoulder Concrete Structure

International Journal of Highway Engineering

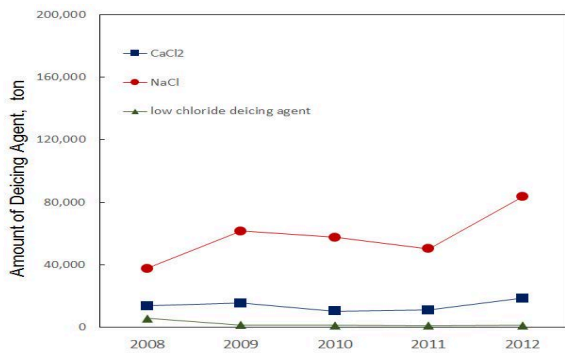
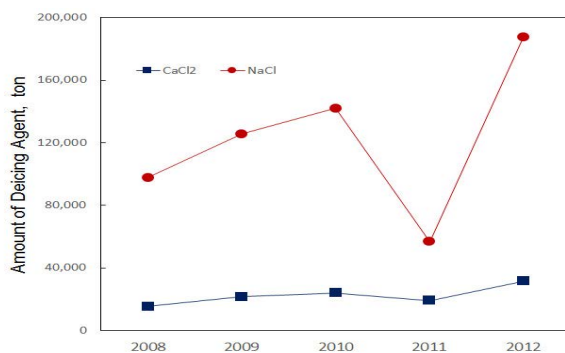
Fig. 2 The Amount of Deicing Agent

최근 들어 동절기에 강수량이 증가하고, 도로이용자의 편의를 위해 제설제 사용량이 증가하고 있는데(Fig 2 참조), 이것이 도로시설물의 내구성 측면에서 부정적 요인으로 작용하는 것은 사실이다. 또한 이에 대한 원인만을 부각시켜 공사관계자가 파손에 대한 책임을 면하고자 하는 행위들도 반복적으로 이루어지고 있다.

(a) National highway

(b) Expressway

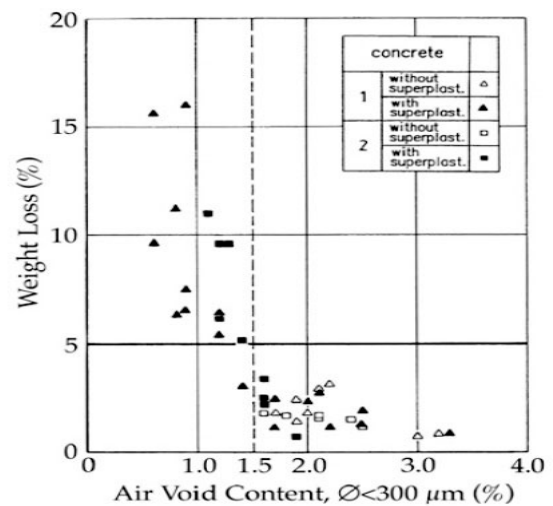
Fig. 3 Correlation between Scaling Damage and Volume of Air Voids (Valenza and Scherer, 2007)

Siebel(1989)은 300 μ m 이하의 크기를 가진 공극량이 표면박리량과 밀접한 상관성이 있음을 밝혔다(Fig. 3 참조).

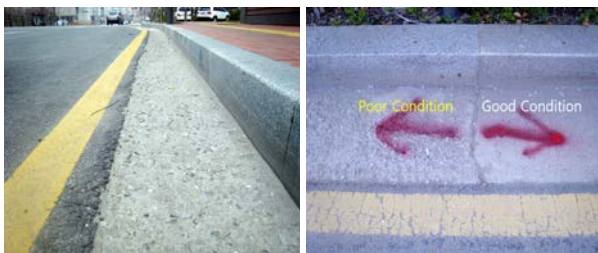
Fig. 4 Picture of Scaling Failure

본 연구에서는 L형측구에 발생된 표면박리파손에 대한 원인을 분석하기 위해 경기도 내 일부 지역을 선정하여, 육안조사를 통해 표면상태를 평가하고, 코어시료를 채취하였다. 코어채취구간은 동질성 구간 내에 전전구간(표면박리파손이 거의 없는 상태)과 불건전구간(표면박리파손이 전면적으로 발생한 상태), 제설제 살포구간과 살포하지 않은 구간으로 나누어 총 4개구간 8개소를 선정하였다(Table 1, Fig. 4 참조).

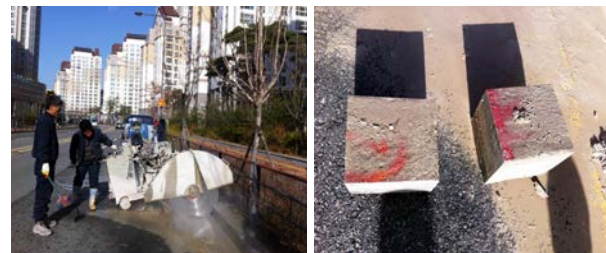
Fig. 5 Sampling of Quadrangular Core

코어채취는 각 개소별 원형코어 5개, 사각코어 2개를 채취하였으며, 이 시료를 이용하여 압축강도, 화상분석 실험, 표면박리실험, 염화물함량실험을 수행하였다. Fig. 5는 현장에서 사각코어채취 전경을 나타내고 있다. 압축강도와 표면박리실험은 열화부를 제거하기 위해 표면에서 5cm 이상을 절단한 후 진행하였다. 압축강도실험은 KS F 2403, 표면박리실험은 ASTM C 672에서 규정한 방법을 사용하였다. 표면박리실험에서는 염화칼슘수용액에 노출시켜 동결융해사이클을 주는데, 본 연구에는 이를 포함하여 일반 물에 노출시킨 경우와 동시에 비교하였다. 염화물함량실험은 KS F 2713 기준에 따라 수행되었으며, 코어시편에서 깊이별 0cm, 1cm, 5cm, 10cm, 15cm 위치에 시료가 평가되었다. 콘크리트 혼합물의 공극구조를 분석하기 위해 수행된 화상분석 실험은 ASTM C 457에 규정한 방법을 준용하였다. 실제 이 기준은 linear traverse 또는 modified point method로 콘크리트 공극구조를 분석하게 되어 있으나, 본 연구에서는 현미경으로 촬영된 콘크리트 표면사진을 면적법(소프트웨어 'image-pro'를 이용)으로 분석하여, 결과값의 신뢰도를 향상시키고자 하였다. 코어시편에서 깊이 5cm, 10cm 위치 단면에 대하여 공극구조를 평가하였으며, 보수적인 값을 채택하기 위해, 이 중에서 상대적으로 간격계수가 최대값을 나타내는 것에 대하여 해당구간의 대표값으로 선정하였다. Fig. 6은 화상분석 실험장비와 분석프로그램을 보여주고 있다.

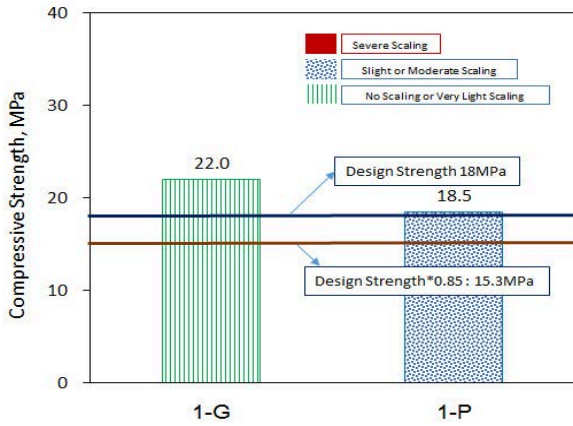
Fig. 7 Compressive Strength–Section 1

Fig. 7은 1구간의 압축강도 실험결과를 나타내고 있다. 일반적으로 L형측구용 콘크리트의 설계압축강도는 대부분 18MPa로 설정되었으며, 콘크리트표준시방서(국토해양부, 2009)에서 코어강도는 설계강도에 85%를 초과하면 만족하는 것으로 되어 있다. 1구간의 압축강도결과 기준값(설계강도×0.85)은 만족하는 것으로 나타났다. Fig. 8은 깊이별 염화물함량을 도식한 것인데, 콘크리트 상부의 염화물함유량이 일반적인 것 보다 큰 값을 나타내는 것으로 보아 제설제가 살포된 구간인 것을 알 수 있다. 일반적으로 콘크리트 표면에 염화물이 침투할 경우 표면에서 깊이 1cm 위치에 염화물함량이 가장 높게 나타나는데, 본 연구결과에서 유사한 경향을 나타내었다.

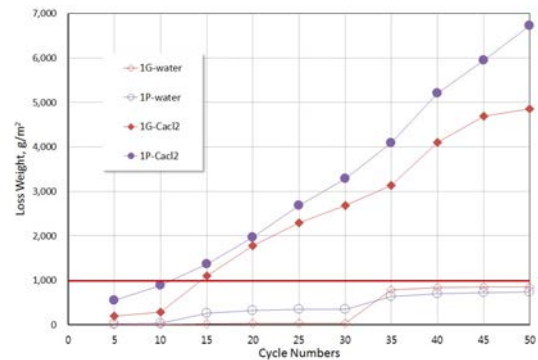
Fig. 9 Surface Scaling–Section 1

Table 2는 1구간의 화상분석결과를 나타내었다. 화상분석은 2차원 화상에 대한 콘크리트 공극구조를 분석하는 것으로 유사한 공극구조를 나타낸다고 하여도 간헐공극의 유무에 따라 공기량은 달라질 수 있어, 간격계수로 공극구조상태를 비교·평가하는 것이 합리적이다. 화상분석실험결과, 두 개소의 간격계수가 일반적인 기준치²⁾ 보다 좀 더 큰 값을 나타내고 있어, 적정한 연행 공극의 분포가 다소 부족한 것으로 평가되었다. 또한 Fig. 9의 표면박리저항성실험에서 염화칼슘수용액에 노출시킨 경우 두 시료 모두 박리량이 15cycle에서 이미 기준치(1,000g/m²)를 초과하였고, 육안등급은 표면부 대부분의 페이스트가 떨어져 나가 골재가 심각히 노

| 1-G-water | 1-P-water | 1-G-CaCl ₂ | 1-P-CaCl ₂ |
| 1 Rating | 1 Rating | 5 Rating | 5 Rating |

출되는 상태인 5등급으로 판정되어, 두 개소 모두 콘크리트에 충분한 내구성능이 확보되지 못한 것으로 평가되었다. 표면상태가 건전한 1-G 시료가 불건전한 1-P 시료에 비해 상대적으로 박리량이 적게 발생하였으나 그 차이가 크지 않은 것으로 판단된다. 또한 전반적으로 염화칼슘수용액에 수침시킨 시편이 물에 수침시킨 시편에 비해 약 5배 이상 크게 나타나, 염화물이 콘크리트 손상에 크게 영향을 미치는 것으로 확인되었다.

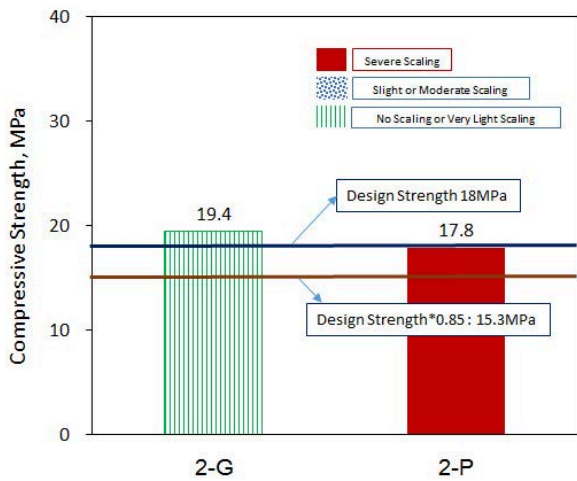
Fig. 10 Compressive Strength–Section 2

Fig. 10은 2구간의 압축강도 실험결과를 나타내고 있다. 그림에서 나타난 바와 같이 기준치 이상을 나타내고 있으며, 상대적으로 표면상태가 건전한 2-G의 압축강도가 좀 더 큰 값을 나타내었다. Fig. 11은 2구간의 깊이별 염화물함량을 도식한 것이며, 콘크리트 상부에 염화물값이 큰 것으로 보아 동절기 제설제가 살포된 것으로 추정된다. 표면상태가 건전한 2-G의 경우 깊이 1cm

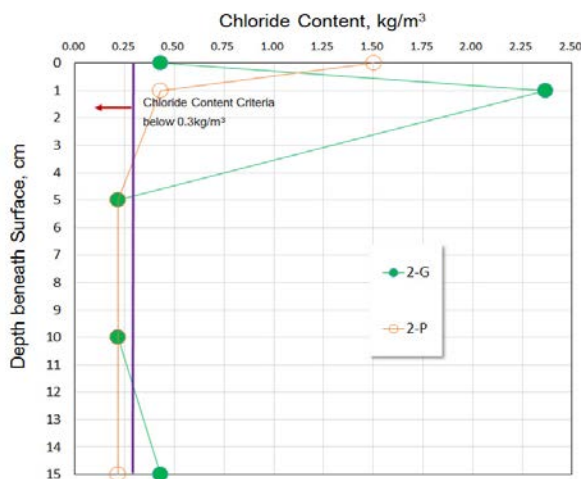
Fig. 11 Chloride Content by Depth–Section 2

정도에서 염화물값이 최대를 나타내는데, 2-P의 경우는 오히려 표면부가 최대를 나타내고 깊이 1cm에서는 기준치에 근접한 값을 나타내고 있다. 이는 2-P의 경우 콘크리트 열화에 의해 표면부에 페이스트가 심각히 떨어져 나갔기 때문인 것으로 판단된다.

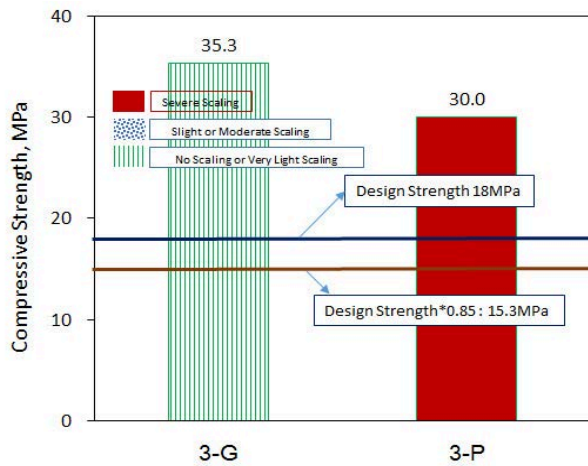
Fig. 13 Compressive Strength–Section 3

Fig. 13은 3구간의 압축강도 실험결과를 나타내고 있다. 그림에서 나타낸 것과 같이 두 시료 모두 압축강도가 30MPa 이상을 나타내어, 다른 구간에 비해 상대적으로 큰 값을 나타내었다. 염화물함량 측정결과에서 표면부 인근에 일부 염화물이 검출되었으며(Fig. 14 참조), 본 구간 또한 겨울철 당시에 제설제가 살포된 것으로 추정된다.

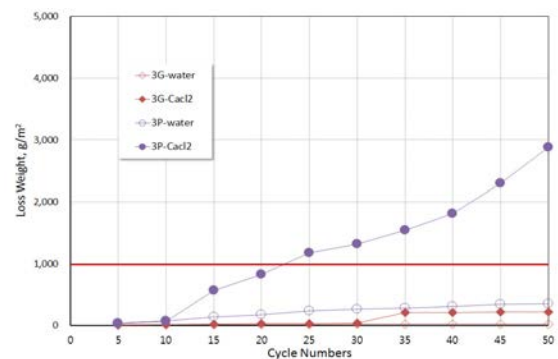
Fig. 15 Surface Scaling–Section 3

Table 4는 화상분석결과를 나타내고 있는데, 표면상태가 건전한 3-G 시료는 간격계수가 259 μ m로 측정되어 일반적 기준치를 조금 초과하였으며, 표면상태가 불건전한 3-P 시료는 간격계수가 545 μ m로 연행공극이 거의 없는 부적절한 공극구조를 나타낸 것으로 평가되었다. 또한 표면박리저항성 실험결과(Fig. 15 참조), 3-P 시료는 25cycle에 이미 기준치를 초과하여 충분한 내구성능을 확보하지 못한 것으로 평가되었다. 또한 3-G 시료는 표면박리가 거의 발생하지 않았으며 특히 육안등급에서 물에 노출시킨 경우 0등급, 염화칼슘에 노출시킨 경우 1등급을 나타내어 동결작용에 거의 영향을 받지 않은 것으로 나타났다. 이와 같은 결과는 높은 압축강도를 나타내어도 콘크리트 내 적절한 공극구조를 형성하지 못한다면, 콘크리트의 내구성능을 확보하기는 어렵다는 것을 보여주고 있는 것이며, 이에 반해 적절한 강도와 공극구조를 확보한다면 동결작용에 충분히 저항할 수 있음을 시사하는 것이다.

| 3-G–water | 3-P–water | 3-G–CaCl ₂ | 3-P–CaCl ₂ |
| 0 Rating | 1 Rating | 1 Rating | 5 Rating |

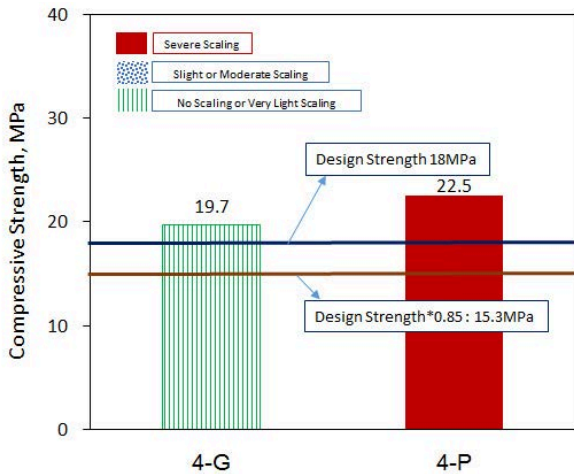
Fig. 16 Compressive Strength–Section 4

4구간의 압축강도 실험결과를 Fig. 16에 나타내었다. 그림에서 나타낸 바와 같이 두 개소 모두 기준치 이상을 나타내고 있으며, 특히 4-G 시료 보다 4-P 시료의 압축강도가 좀 더 큰 값을 나타내었다. 깊이별 염화물함량 결과를 보면(Fig. 17 참조), 모든 위치에서 염화물이 기준치 이하를 나타내어, 해당 구간에는 동결기에 제설제가 살포되지 않은 것으로 추정된다. 이는 제설제가 살포되지 않고 동결기 수분에만 노출된 경우에도 L형측구 콘크리트가 파손이 발생하고 있다는 현실을 단적으로 보여주고 있다.

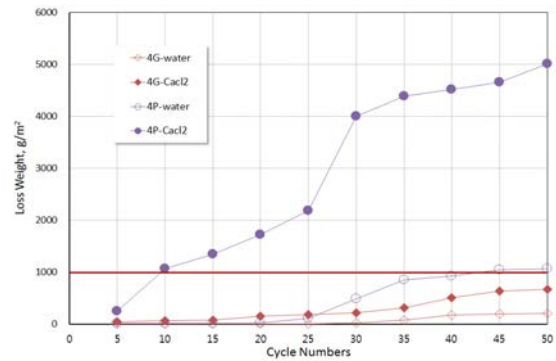
Fig. 18. Surface Scaling–Section 4

표면박리저항성 실험결과(Fig. 18 참조)에서는 염화칼슘수용액에 노출시킨 경우 4-P 시료가 10사이클에서 이미 기준치를 초과하여 충분한 내구성 확보가 되지 않은 것으로 평가되었으며, 4-G 시료는 박리가 상당히 작게 발생하여 내구성이 우수한 것으로 평가되었다.

이와 같은 결과는 낮은 압축강도에서도 콘크리트 내 연행공극이 많이 분포하여 공극간에 간격이 작다면 동결작용에 의해 발생하는 콘크리트 내부 압력을 해소시킬 수 있어 표면박리저항성을 충분히 확보할 수 있다는 것을 보여주는 것이며, 이에 반해 기준치에 근접한 간격계수를 나타낸다고 하여도 압축강도가 작을 경우 적절한 내구성 확보가 어려울 수 있다는 것을 시사하는 것이다.

| 4-G-water | 4-P-water | 4-G-CaCl2 | 4-P-CaCl2 |
| 1 Rating | 3 Rating | 1 Rating | 5 Rating |

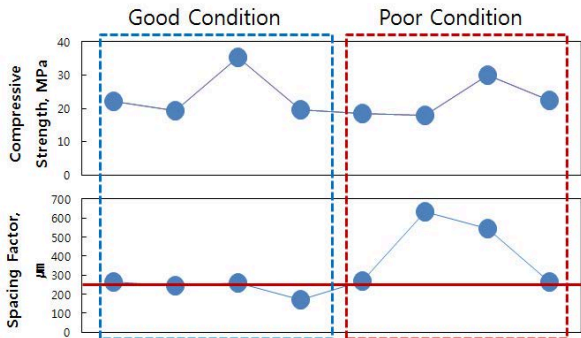
Fig. 19 Comparison of Concrete Properties with Field Surface Condition

Fig. 19는 L형측구의 표면상태에 따른 압축강도와 간

격계수를 비교한 차트이다. 그림에서 알 수 있듯이 콘크리트 표면의 건전·불건전상태가 압축강도와 상관성이 높지 않은 것으로 나타났으며, 이에 반해 간격계수는 상대적으로 건전구간이 작은 값을, 불건전구간이 높은 값을 나타내고 있어, 표면박리저항성에 영향을 미치는 것으로 나타났다. 또한 표면박리저항성실험을 통해 평가된 육안등급과 압축강도, 간격계수를 비교한 결과도 유사한 경향을 나타내었다(Fig. 20과 21 참조). 이와 같은 결과는 그동안 L형측구에서 발생된 표면박리파손의 주요한 원

인이 콘크리트 내 적정한 공기량, 공극구조를 확보하지 못했기 때문이라는 것을 나타내고 있는 것이다.

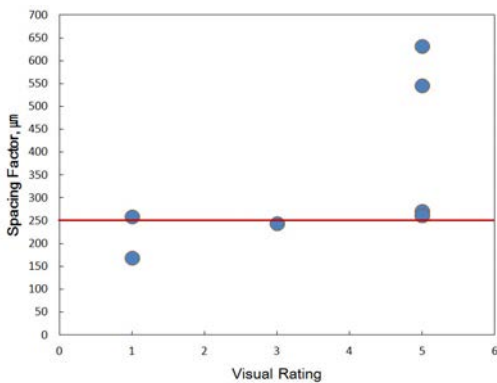
Fig. 21 Comparison of Spacing Factor with Visual Rating

낮은 압축강도에서도 간격계수가 169µm를 나타낸 4-G 시료의 경우에는 염화칼슘에 노출시킨 표면박리저항성실험에서 1등급을, 유사한 압축강도에서 간격계수가 244µm를 나타낸 2-G 시료의 경우에는 3등급을 나타내고 있어, 낮은 압축강도를 나타내고 있는 콘크리트의 경우 임계간격계수(critical spacing factor)³⁾가 일반적인 기준치보다는 낮을 수 있다는 것을 알 수 있다. Power(1945)는 동결율이 11°C/h일 때 임계간격계수를 250µm라고 하였으며, M. Pigeon and R. Pleau(1995)는 간격계수를 200µm 이하로 추천하고 있다. 기 언급된 국외기준에서도 간격계수에 대한 기준치는 국가별로 다르게 제시되어 있다. 이렇게 제시된 임계간격계수는 콘크리트의 압축강도와 상관없이 범용적인 값으로 제안된 것인데, 본 연구결과를 볼 때 압축강도에 따른 임계간격계수는 달라질 수 있기 때문에, 기준치는 가장 보수적인 값을 채택할 필요가 있다. 현재 국내에서는 콘크리트 내 공극구조를 평가하기 위한 방법으로 공기량시험기준만이 제시되어 있는데, 추후 간격계수에 대한 기준을 논의할 경우 이에 대한 충분한 검토가 필요할 것으로 사료된다.
