공랭식 가스터빈 발전기의 운전중 부분방전 분석

(Analysis of On-Line Partial Discharge in Air-Cooled Gas Turbine Generator)

Abstract

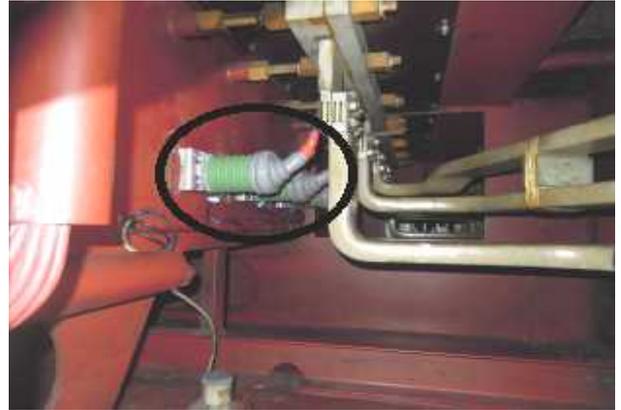
그림 1. 에폭시-마이카 커패시터
Fig. 1. Epoxy-mica capacitors

공랭식 가스터빈 발전기(119.2MVA, 13.8kV) 고정자 권선 A, B 및 C상은 에폭시-마이카 커패시터 C1, C2(80pF, IRIS Power Engineering) 즉 각 상당 2개씩 총 6개의 커패시터를 설치하였다[7]. 그림 1에 나타난 바와 같이 A, B 및 C상의 C1은 발전기(machine) 고정자 권선에서 발생하는 부분방전을 측정한다. 그리고 C2는 차단기, 스위치기어(switchgear) 및 변압기 등과 같은 시스템(system) 측에서 발생하는 외부 잡음(noise)을 측정한다. A, B 및 C상의 커패시터에서 단자함까지 부분방전 신호의 도착시간은 각각 10ns, 13ns 및 14ns이다. 그림 2에 나타난 바와 같이 6개의 에폭시-마이카 커패시터에서 부분방전을 측정할 수 있도록 전압신호(mV)를 전송하기 위해 동축케이블을 인출하여 공랭식 가스터빈 발전기 외부의 단자함(junction box)에 연결하였다. 단자함에서 M은 machine(C1), S는 system(C2)을 의미하며, 부분방전 분석기(turbine generator analyzer : TGA-B, IRIS Power Engineering)와 노트북 컴퓨터를 연결하여

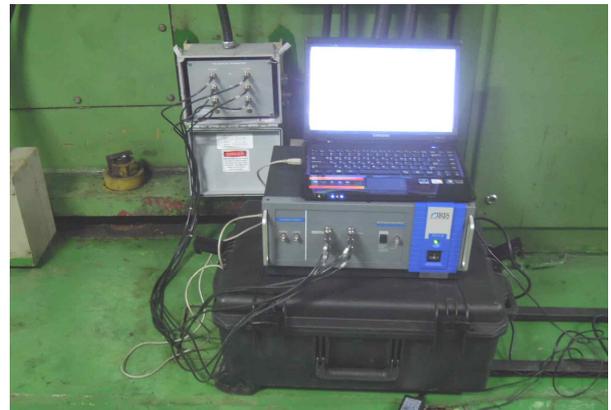
그림 2. TGA 측정장비
Fig. 2. Turbine Generator Analyzer(TGA)

TGA-B는 부분방전 펄스 수, 크기 및 위상을 2차원과 3차원으로 표시할 수 있으며, 부분방전 패턴을 분석하여 결함발생 원인을 예측할 수 있다. TGA-B의 주파수 대역은 0.1~350MHz(-3dB), 측정범위는 $\pm 20 \sim \pm 4,000$ mV이다. 부분방전 시뮬레이터가 내장되어 있고 소프트웨어는 Windows XP 또는 98을 사용할 수 있다. 1ns 만큼 짧은 라이즈 타임(rise-time)을 갖는 부분방전 펄스도 측정이 가능하며, 전형적으로 발전기와 고압전동기 고정자 권선의 부분방전은 1~5ns의 라이즈 타임을 갖는다[8].

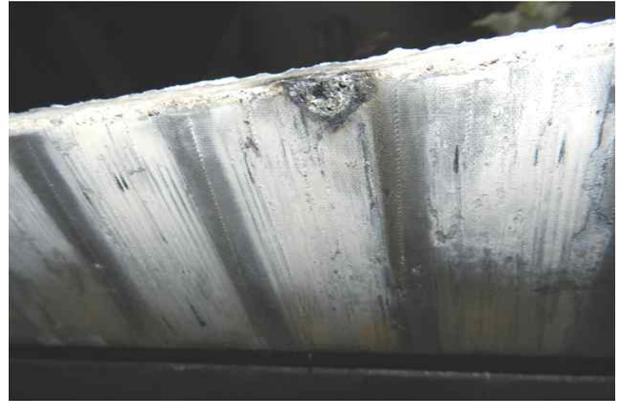
그림 3. 발전기 고정자 바(16T)의 절연파괴
Fig. 3. Insulation breakdown of generator stator bar

설치하였다. 그림 3에서 나타낸 바와 같이 2012년 1월에 가스터빈 발전기 B상 고정자 권선의 탑 바(top bar, 16T)의 내부결합과 반도체층 마모로 인해 최종적으로 슬롯내부에서 절연파괴가 발생하였다.

앞에서 설명한 바와 같이 발전기 고정자 권선 B상은 주절연물 내부의 결함과 슬롯내부에서 반도체층 마모로 인해 2번 절연과피가 발생하였다.

부방전으로 분석되었다. 따라서 공랭식 발전기 고정자 권선 주절연재료 내부의 보이드에서 부분방전이 발생되고 있음을 확인할 수 있었다. 그리고 2012년 1월에 가스터빈 발전기 고정자 권선 B상의 탐 바(top bar, 16T)의 내부결함과 반도전층 마모로 인해 최종적으로 슬롯내부에서 절연과피가 발생하였다.

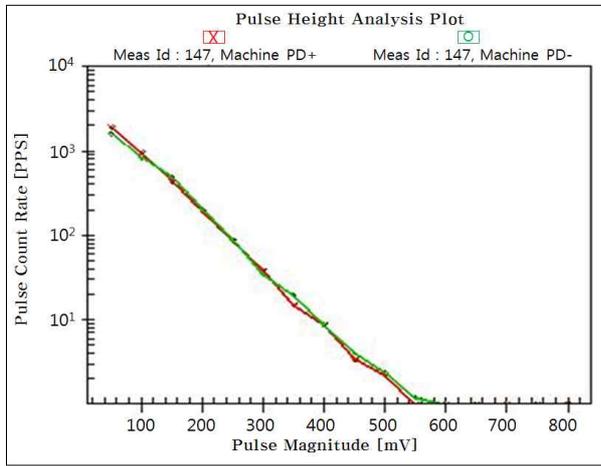
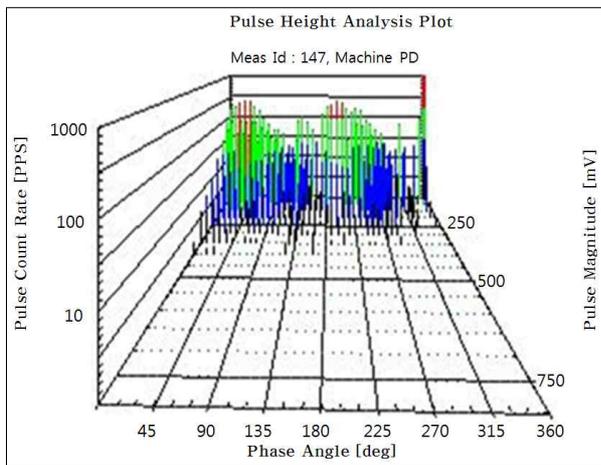
그림 4. A상의 부분방전 패턴
Fig. 4. PD patterns of A phase

그림 4, 그림 5 및 그림 6은 2013년 12월 23일 발전기 운전중에 부분방전 크기를 측정하여 교류 한주기에 표시하였으며, TGA-B를 사용하여 측정된 결과를 원문대로 나타내었다. A, B상에서 Q_m 의 크기가 2013년 7월 23일에 비해 대략 1.1~1.5배 정도 증가하였다. 그림 4 (a), 5 (a) 및 6 (a)는 부분방전 펄스 수[Pulse Count Rate (PPS) : NQN]와 크기[Pulse Magnitude (mV) : Q_m]를 2차원으로 분석하였으며, 그림 4 (b), 5 (b) 및 6 (b)는 부분방전 펄스 수, 크기 및 위상[Pulse Angle (deg)]을 3차원으로 나타내었다.

표 2와 그림 4 (a), 5 (a) 및 6 (a)에 나타낸 바와 같이 발전기 A상은 정극성(388mV)과 부극성(394mV)을 비교할 때 정극성과 부극성이 거의 비슷하게 나타나 부분방전 패턴이 내부방전으로 분석되었다[8].

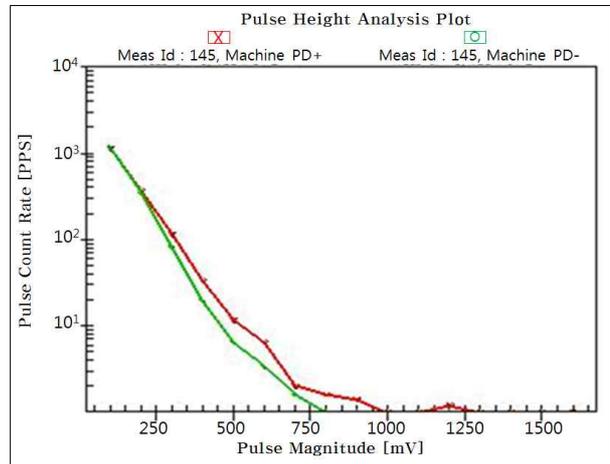
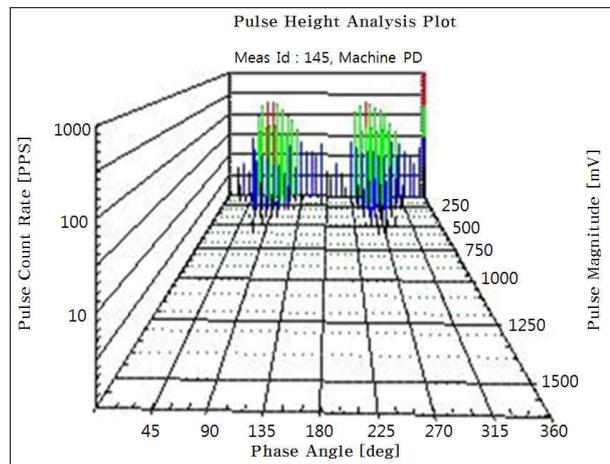
그림 5. B상의 부분방전 패턴
Fig. 5. PD patterns of B phase

가스터빈 발전기 고정자 권선 B, C상도 역시 내부방전을 나타내었다. 빈번하게 기동정지를 반복하는 가스터빈 발전기 고정자 권선은 장기간 운전하는 동안에 열적, 전기적, 기계적 및 환경적 영향으로 인해 절연재료 내부에 보이드가 생성된다.

따라서 공랭식 가스터빈 발전기 고정자 권선에서 정지중과 운전중에 부분방전 특성을 종합적으로 분석한 결과 A상과 C상은 양호하고 B상은 절연열화가 심각하게 진행되고 있기 때문에 주기적으로 운전중에 부분방전 크기를 진단하여 추이를 관리할 필요가 있다. 초기값인 정극성 640mV, 부극성 592mV에 비해 부분방전 크기가 갑자기 2~3배 증가할 경우에 요주의 상태로 판정한다[8]. 발전기 고정자 권선에서 절연열화가 예측되기 때문에 사전에 권선 교체 작업을 준비해

진행되고 있기 때문에 주기적으로 NQN과 Q_m 를 측정하여 추이를 관리할 필요가 있다. 그리고 Q_m 의 초기값인 정극성 640mV, 부극성 592mV에 비해 급격하게 증가할 경우에는 절연열화가 예측되어 사전에 발전기 고정자 권선의 교체 계획을 수립해야 한다.

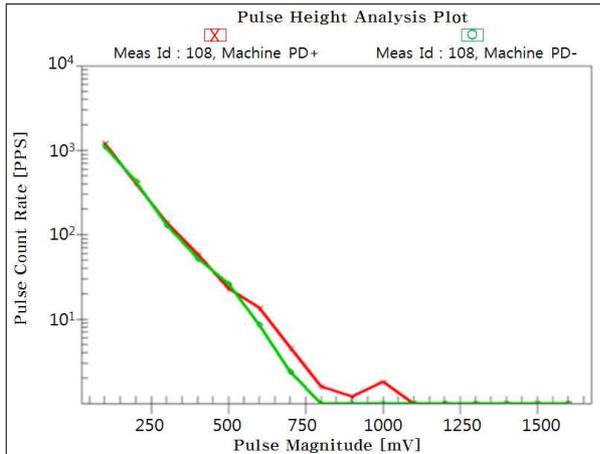
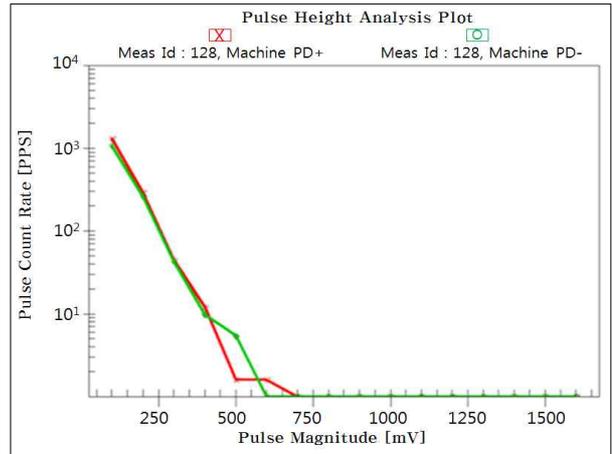
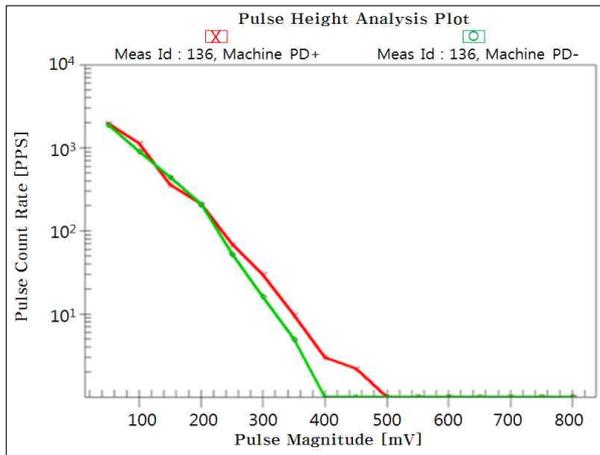
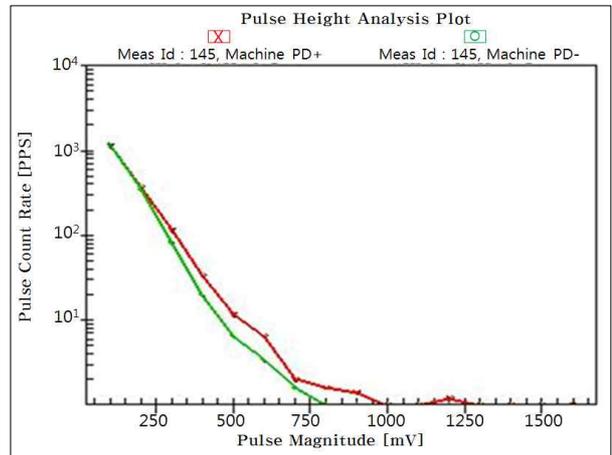
그림 7. B상에서 부분방전 패턴의 추이
Fig. 7. The trend of PD patterns in B phase

운전중 절연과피가 2년 사이에 2번 발생되었던 가스터빈 발전기 고정자 권선 B상에서 2차원의 부분방전 패턴 추이를 그림 7 (a)~(d)에 나타내었다. 2013년 1월 23일부터 12월 23일까지 4회 부분방전을 측정된 결과 모두 정극성이 부극성에 비해 약간 크게 측정되었다. 정극성이 지속적으로 커져서 부극성에 비해 1.5배 이상 증가하면 슬롯방전이 발생한다[8].

따라서 가스터빈 발전기 고정자 권선의 주요한 결함부는 주절연물 내부이며, 권선 표면의 반도체층 마모도 진행되고 있는 것으로 판단할 수 있다.
