## 간척지에 플라스틱 온실 설치 시의 문제점 분석 및 개선방안

### An analysis of problems and countermeasures in the installation of plastic greenhouse on reclaimed lands

**Abstract** : Upon setting up a dedicated plastic greenhouse for tomato cultivation developed by the Rural Development Administration on the Gyehwa reclaimed land, this study was aimed at analyzing the problems can be occurred in the installation of plastic greenhouse on reclaimed lands as well as finding out solutions for improvement. A relatively cheaper wooden pile was used in the installation in order to supplement the soft ground conditions. Based on the results of ground investigation of the installation site, both the allowable bearing capacity and pulling resistance of the wooden pile with a diameter of 150 mm and a length of 10 m were computed and came out to be 30.645 kN. It was determined that the values were enough to withstand the maximum compressive force (17.206 kN) and the pullout force (20.435 kN) that are generally applied to the greenhouse footing. There are three problems aroused in the process of greenhouse installation, and the corresponding countermeasures are as follow. First, due to the slightly bent shape of th

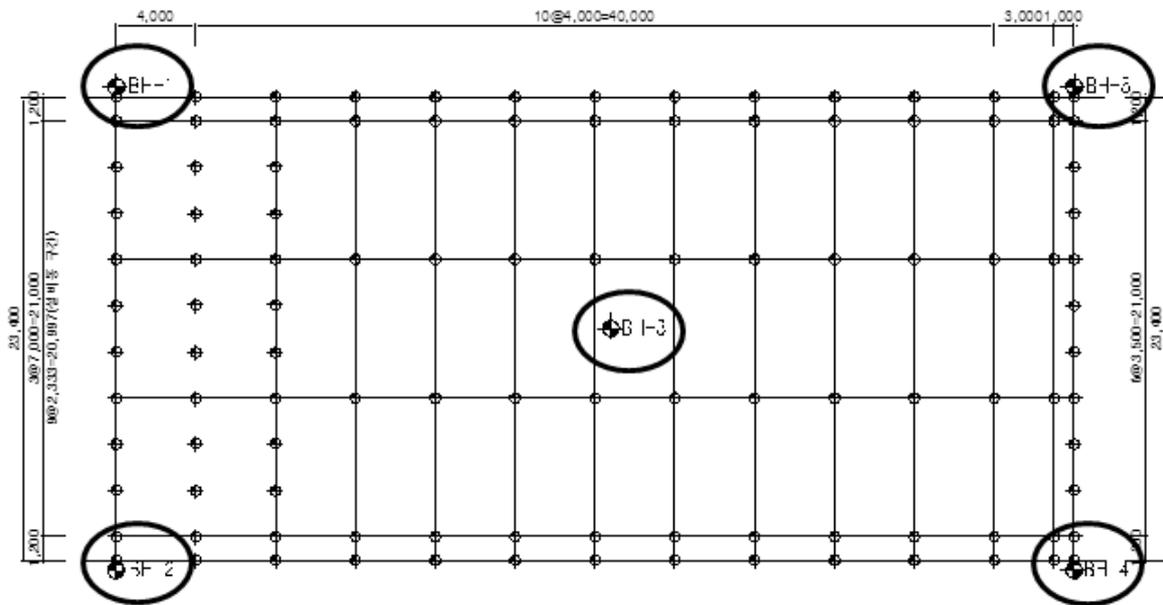
Fig. 1. Locations for soil survey.

간척지는 지반이 연약하기 때문에 온실 설치 시 지반을 보강해야 한다. 연약지반 보강방법으로 PHC말뚝, 팽이말뚝, 나무말뚝 등이 이용되고 있는데, 각 방법별  $\text{m}^2$ 당 시공 단가는 PHC말뚝은 33,000원, 팽이말뚝은 22,500원, 나무말뚝은 6,250원이다(KSBEC, 2009). 본 연구에서는 가격이 저렴한 나무말뚝을 사용하였다. 나무말뚝을 설계하기 위해서 국립식량과학원 계화도 포장 내 온실 설치장소의 지반특성 및 지지력을 조사하였다. Fig. 1과 같이 온실 설치 부지 내 5개소에 지면 아래 42 m 깊이까지 시추하여 지층분포와 N치를 조사하였다. 지반 조사결과를 토대로 나무말뚝 규격을 결정하고, 온실 내 설비들에 대한 설계를 마친 후 온실 설치공사에 들어갔다. 설치 온실의 규모는 폭 7 m, 길이 48 m, 3연동으로 1,008  $\text{m}^2$ 이다. 온실 기초 보강파일 설치, 골조 조립과정 등 시공 모든 과정을 모니터링하여 시공과정에서 발생하는 문제점을 분석하고 개선방안을 도출하였다.

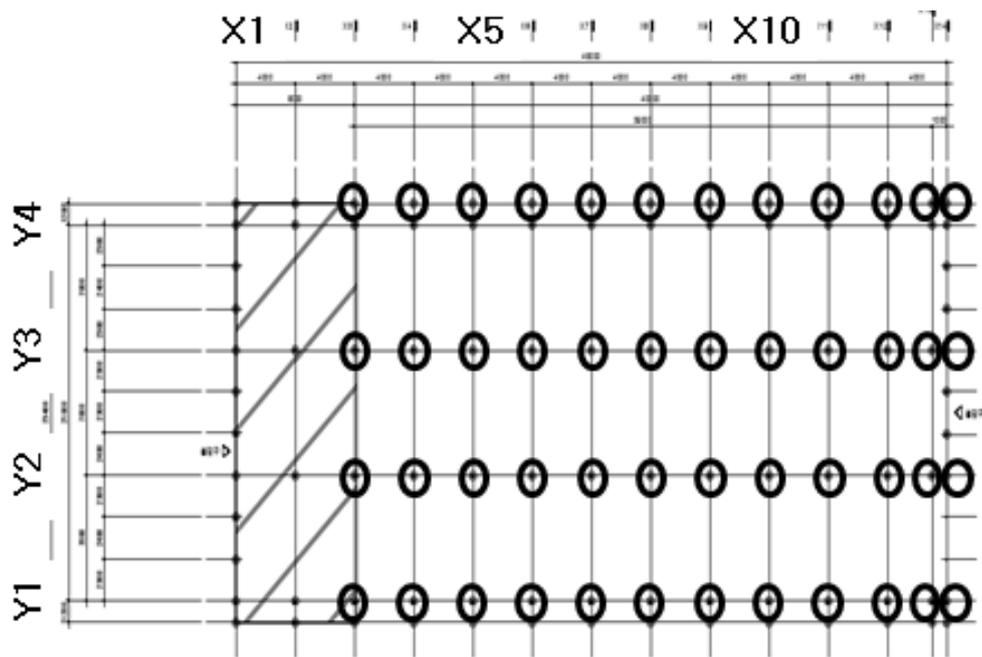
Fig. 2. Survey locations of footing settlement.

측정하였다. 기초 침하량 측정을 위해 매일 1회씩 측량을 하였으며, 기준점은 플라스틱 온실 바로 옆 유리온실 기초로 하였다. Fig. 2와 같이 48개 온실 기초 모두에 대해 측량을 하였다. 골조변형을 측정하기 위해 변형률센서 14개, 경사계 19개를 설치하였으며, 변형률센서는 매일 1회씩, 경사계는 매일 1회씩 그 값을 조사하였다. 변형률센서와 경사계 설치 위치는 각각 Fig. 3과 Fig. 4에 나타냈다.

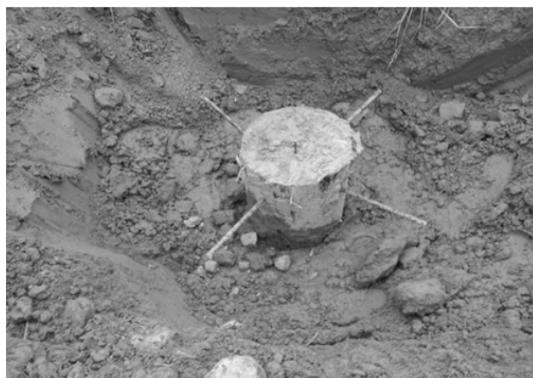
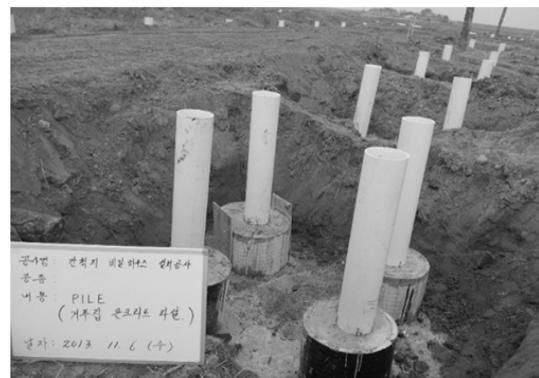
(a) Insert of four rebars in a wood pile

(b) Form for single footing

**Fig. 5.** Installation of single footing.

치장소의 지하수위는 1.3 m로 조사되었다. 지하 1.3 m 깊이에 있는 나무말뚝과 온실 기둥은 직경 20 cm의 콘크리트 기초로 연결하였다(Fig. 5). 연약지반 유동에 의한 나무말뚝 침하 및 용기현상을 파악하기 위해 나무말뚝 타입 직후 높이와 24시간 경과 후의 높이를 측정하였다. 24시간 경과 후 나무말뚝의 높이 차이는 모두 1 cm 이내로 변화가 거의 없었다(Table 3).

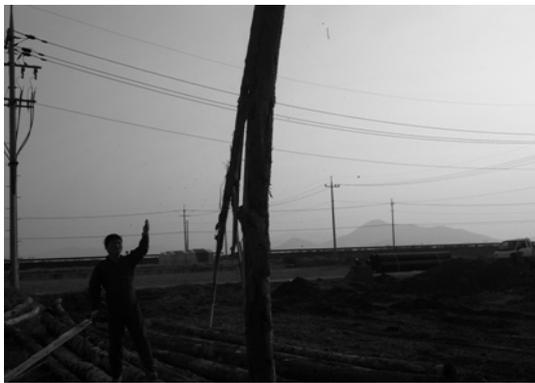
**Fig. 6.** Breaking of wood pile.

온실을 설치하는 과정에서 발생한 세 가지 문제점 및 개선방안은 다음과 같다. 첫째, 나무말뚝이 곧지 않기 때문에 향타시 말뚝의 위치가 이동하고 비틀림이 발생하며 부러지는 문제가 발생하였다(Fig. 6). 지하 5 m까지는 말뚝을 잡고 있는 백호(0.2) 회전집게로 원하는 방향으로 밀어 고정해가면서 향타를 진행하며 초기 2 m까지 약한 진동압력으로 타격을 가하면 말뚝의 부러짐을 방지할 수 있었다(Fig. 7).

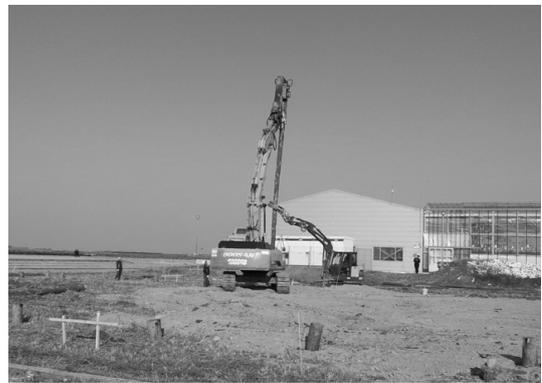
**Fig. 7.** Wood pile driving.

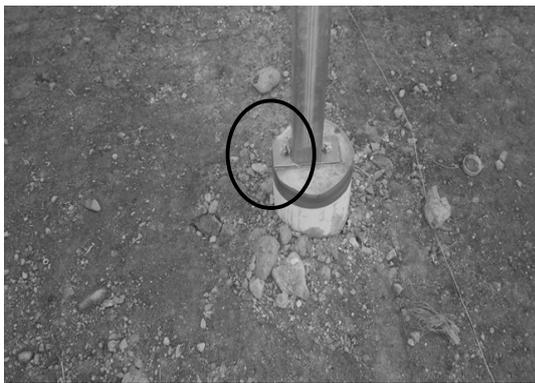
**Fig. 8.** Location of baseplate in footing.

둘째, 지하수위 아래에 위치한 나무말뚝과 플라스틱 온실 기둥 사이에는 콘크리트 독립기초가 있는데, 나무말뚝을 독립기초 위치에 정확히 타입하기 어렵기 때문에 기둥 고정용 베이스 플레이트가 독립기초를 벗어나는 문제가 발생하였다(Fig. 8). 독립기초 지름을 200 mm에서 300 mm로 확대

하여 이 문제를 해결하였다. 셋째, 보강대 및 브레싱을 설치하지 않은 상태에서 필름을 피복한 후 최대  $11 \text{ m}\cdot\text{s}^{-1}$ 의 강풍이 불어 온실 기둥이 기울어지는 문제가 발생하였다(Fig. 9). 겨울철 공사는 가급적 피하고 필름 피복작업은 반드시 골조공사가 완전하게 끝난 후에 실시하도록 한다.

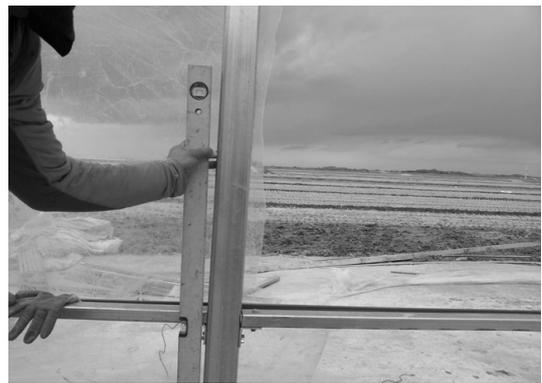
**Fig. 9.** Tilting of column.

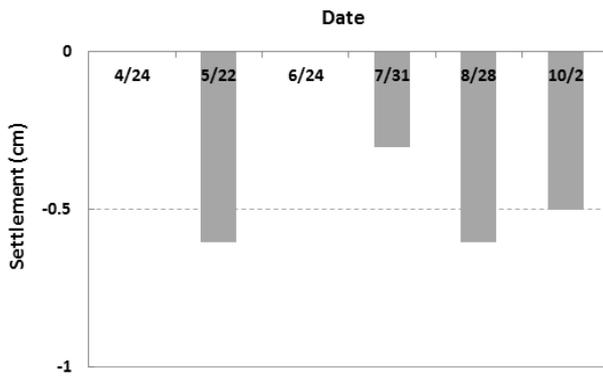
Fig. 10. Change of settlement at footing (X8, Y3).

온실 기초 침하량 변화를 분석하기 위해 4월부터 월 1회 씩 독립기초 높이를 측정하였다. Fig. 10은 기초(X8, Y3)에 대해 4월 24일에 측정된 높이를 기준으로 시간 경과에 따른 높이 차이를 나타내고 있다. 그 차이는 측정 오차 범위 안에 있으며 나머지 기초에서도 마찬가지로 경향을 보여 기초 침하가 없는 것으로 분석되었다. Yun 등(1997)은 시화

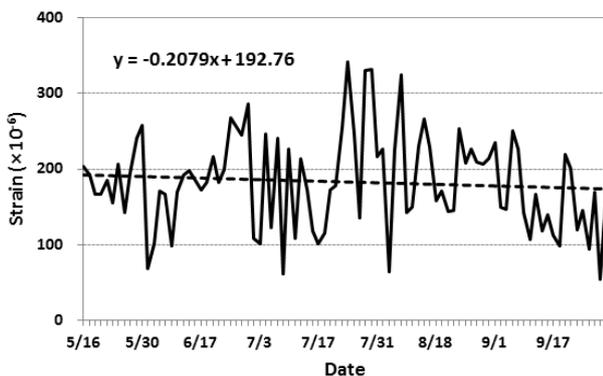
Fig. 11. Change of strain at 4th strain sensor.

간척지 현장조건을 실내에서 재현한 실험에서 자중에 의해 압밀이 완료될 때까지 80,000~100,000분 정도의 시간이 걸리는 것으로 보고하고 있다. 온실 설치장소인 계화도 간척지의 경우 1978년에 포장 조성이 완료되어 자중압밀은 완료되었다고 볼 수 있다. 그러나 시간이 지날수록 구조물 또는 기상 하중에 의한 침하가 발생할 수 있으므로 계속 관찰할 필요가 있을 것으로 생각된다. Fig. 11은 4번 변형률센서에서의 시간 경과에 따른 변형률 값의 변화를 나타낸 그래프이다. 시간에 따라 등락을 반복하고 있지만 그 추이를 봤을 때 변형률 값은 큰 변화가 없는 것으로 나타났다. Fig. 12에 표시된 각도는 수직으로 서있는 기둥을 0°라고 했을 때 기울어진 정도를 의미하는 것으로 6번 경사계의 값을 나타내고 있다. 경사계 값 역시 시간 경과에 따른 변화가 크지 않은 것으로 조사되었다. 이는 나무말뚝 설계시 충분한 지지력을 갖도록 하였기 때문으로 판단된다.

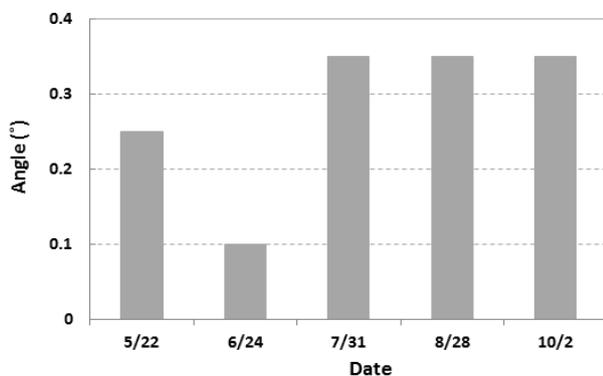
Fig. 12. Change of angle at 6th inclinometer.
