## 기존 노후건축물의 최적 리모델링 개선안 연구

### Analysis on Energy Demand Resulting From the Change in Window Area & Installation of Interior Exterior Blinds

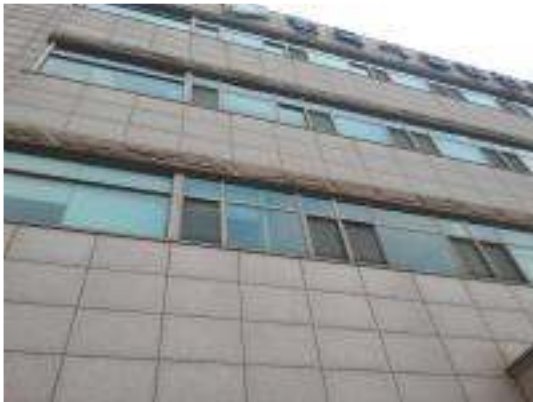
Fig. 3. View of external wall of building

Fig 3은 건물외벽 전경을 나타내고 있는데 창면적비는 17.13%로 비교적 높지 않았으며, Fig 4의 창호는 일반복층유리 16mm(5mm 단창 - 6mm air - 5mm 단창)로 구성되어 있으며 창 노후화로 인해 기

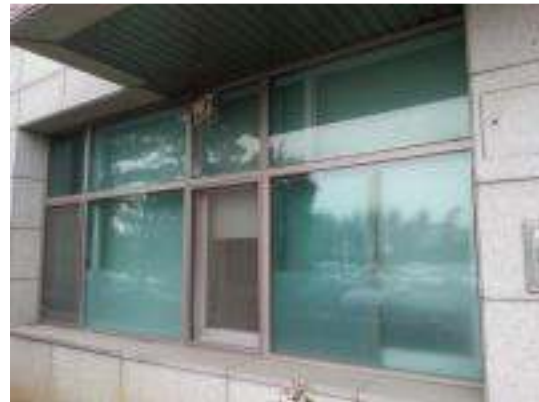
Fig. 4. View of the window installation

밀성능이 매우 떨어져 재실자의 쾌적성을 해치는 요인으로 분석 되었다.

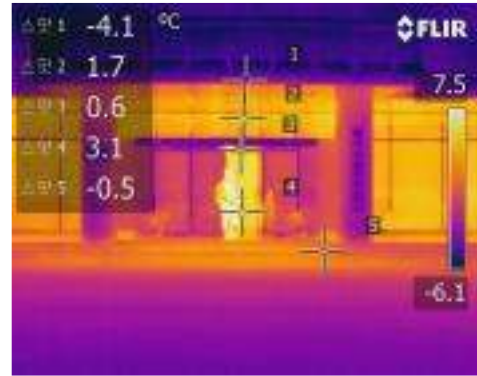
Fig. 6. Thermal imaging analysis of frontal entrance/exit

Fig 6는 정문 출입구 열화상 분석으로 유리 부분인 스팟 3에서 0.6°C, 상부외벽 부분인 스팟 1에서 -4.1°C로 나타나고 있어, 대부분의 열손실이 유리창과 창틀을 통해 이루어지고 있음을 나타내고 있다.

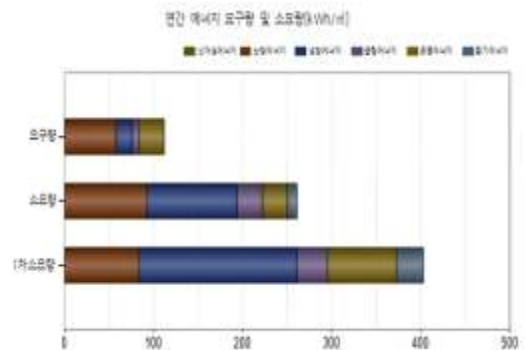
Fig 10 연간 1차에너지 소요량을 나타낸 것으로 402.8 kWh/m<sup>2</sup> 로 나타내고 있다.

**Fig. 10.** Annual primary energy consumption

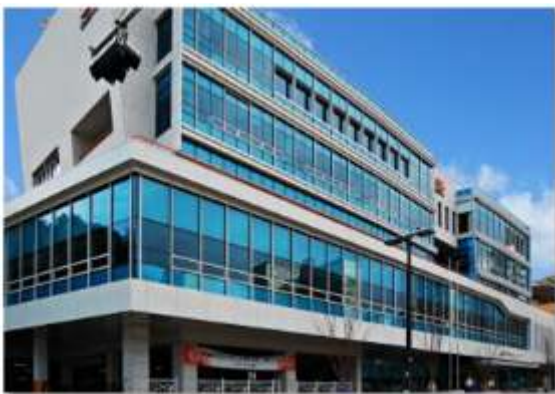
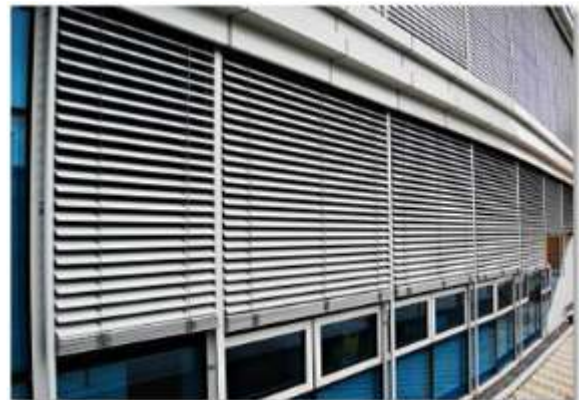
Fig. 13. View before the installation of solar control system

Fig. 14. View after the installation of solar control system

Fig 13,14는 대안 2로 외부 일사조절장치의 개선 전,후를 나타내고 있다. 현재 설치된 창호에 외부 일사를 조절할 수 있는 차양장치를 설치하여 건물 에너지 절감을 꾀하고자 하였다. 햇빛이 강한 여름과 겨울에 일사를 조절하여 냉·난방 부분에서 약 9.85%의 에너지가 절감되는 것으로 분석 되었다.

표 8은 대안 2의 설치비용을 분석한 것으로 외부 일사조절장치를 1~4층 까지 창문의 면적에 따라 3~4m<sup>2</sup>, 6m<sup>2</sup>을 구분하여 설치를 하였다. 외부에서 공사가 진행되므로 업무의 피해가 전혀 없다는 것이 장점으로 분석 되었다. 공사기간은 약 2주 공사금액은 2천만원이 투입되는 것으로 분석 되었다.
