## 진단사례

# 광희패션몰 구조보강 사례

Structural Reinforcement in Kwanghee Fashion Mall

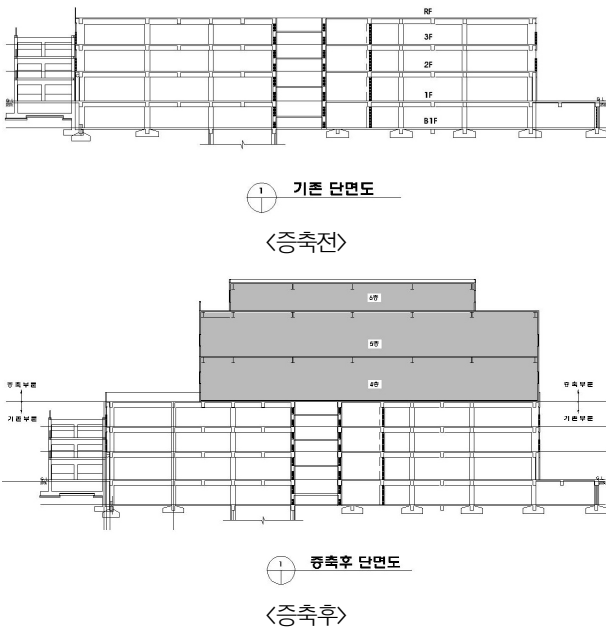
Fig. 3 증축전후 단면도

내진설계 대상 건축물로서 3개층 수직증축이 필요하므로 기존 건물의 주요 구조부재인 기초 및 기둥의 내력이 현저히 부족한 상태이다.

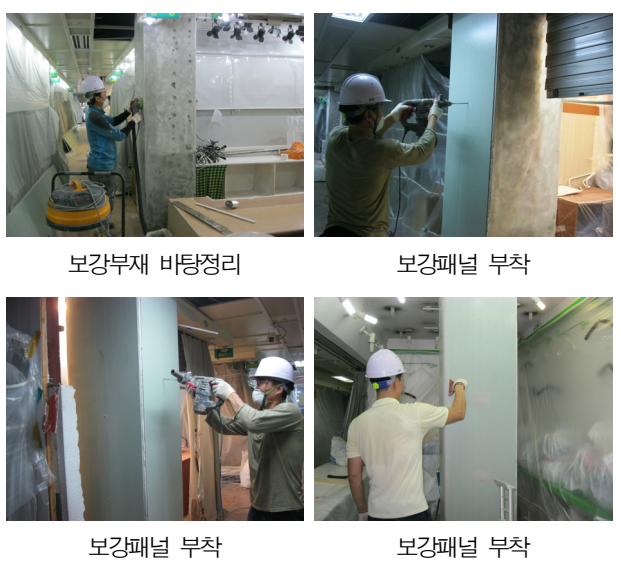
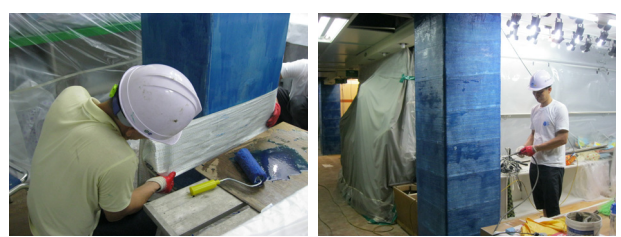
Photo 3 기둥 보강 시공사진

섬유시트 부착                      섬유시트 부착

재래식 콘크리트 증타공법과 철판보강공법은 기둥의 크기가 커져 사용공간이 줄어들고 공기가 길어 선택하지 않았으며, 기존 콘크리트 기둥을 유리섬유패널과 시트로 감싸는 공법으로 선정하여 보강후 부재단면 증가를 최소화하고 최단시간내에 작업을 마칠 수 있도록 하였다.

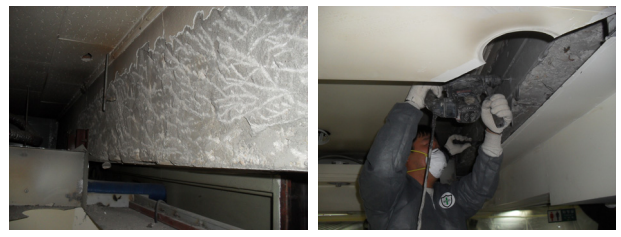
Photo 2 보 보강 시공사진

보강부재 비탕정리                      보강패널 부착

기존 천정의 설비와 시설이 복잡하게 연결되어 있고 하부를 영업공간으로 사용중이므로 많은 부위의 철거는 거의 불가능 하므로 협소한 공간에서도 작업을 할 수 있는 유리섬유패널 공법이 선정 되었다.
