노인복지관의 무장애공간 설계에 관한 연구

-충북지역 소재 노인복지관을 중심으로-

Barrier Free Design on Senior Welfare Center

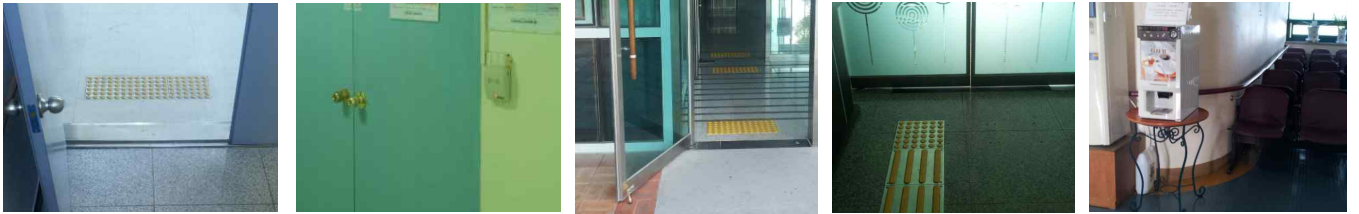
표3-1. 내부시설

주) ○규격에 맞게 적정설치, △규격과 다르게 설치, ×미설치, -해당사항없음, 사진의 번호는 각주의 설명번호
 1) 3층 실내계단실에 문턱설치 2) 둥근손잡이 3) 주출입구(방풍실)의 실내측 혹은 외부측에만 설치
 4) 설치형태부적합 5) 일부벽면 둥글게처리
 1), 2) 2) 3) 4) 5)

먼저 주출입구의 문은 회전문은 없으며 모두가 이중문, 즉 방풍실구조의 출입문으로서 14개소 중 6개소만이 내외측 모두 쌍여닫이문이고 나머지는 자동문과 쌍여닫이문의 조합이다. 주출입구 0.3m 전면(내외측)에 점자블럭 혹은 이질바닥재 설치규정은 방풍실의 깊이가 3m이상이면 방풍실 내부에도 점자블럭을 설치하여야 하는데 (4곳 설치) 1개소는 전혀 설치되어 있지 않고 방풍실의 깊이 3m이상인 3개소는 점자블럭이 3곳 이하로 설치되어 있다. 또한 No.6은 선형블럭의 끝에 점자블럭이 한칸만 설치되는 등 점자블럭의 폭이 출입문의 폭보다 좁게 설치된 사례가 많다.

일반출입구의 문은 통과유효폭과 전면유효거리는 모두 적합하나, 문턱의 경우 사례No.10, No.14에서 3층 이상 계단실과 복도 사이에 방화문이 설치되어 문턱이 있다. 방화문의 경우 문턱은 연기를 차단하기 위한 장치이지만 방화구획 설치대상 건축물의 경우 노약자의 편의를 고려하여 문턱을 없애고 문의 하단에 연기를 차단하는 장치를 설치하는 것이 보다 바람직하다고 할 수 있겠다. 출입문의 손잡이 위치는 적합하나 손잡이의 형태가 3개소에

복도의 유효폭은 모두 1.5m이상이며, 바닥면의 높이차이를 두는 곳도 없었다. 복도의 보행장애물에 해당하는 시설은 없었으며 안전성 확보를 위한 고려로서 사례No.4의 일부 복도 모서리 부분을 등글게 마감하였으나 그 앞에 자판기와 의자를 설치하여 등근 모서리의 의미가 없다. 노인복지회관은 장애인전용시설이 아님으로 복도의 손잡이설치는 의무사항이 아니지만 대부분의 이용자가 고령자임을 감안하면 복도에 손잡이를 설치하는 것이 바람직하다. 실제로도 12개소에 설치되어 있으며 일부는 EV 및 계단실 주변이나 출입문이 없는 부분의 연속벽면 등에 부분적으로 설치되어 있다.

내부시설은 출입구(문), 복도, 계단, 승강기의 5항목이다. 주출입구의 문은 깊이 3m이상 방풍구조의 이중문일 경우 문의 내외부측 모두 즉 4군데에 설치하여야 하며 일반 출입구에는 문턱을 없애야 하는데 3층 이상 계단실 방화문의 경우에도 문턱을 없애도록 설계에 주의를 기울여야 한다. 복도의 손잡이 설치는 노인복지관의 경우 의무사항은 아니지만 편안하고 쾌적한 실내보행환경을 조성한다는 의미에서 바람직하다. 계단은 노약자가 주이용자임으로 원형계단이나 돌음계단은 지양하고, 계단이 각 층에 연결되는 부분은 동선이 교차하는 곳임으로 여유공간을 두는 것이 바람직하다. 계단의 손잡이는 양측면에

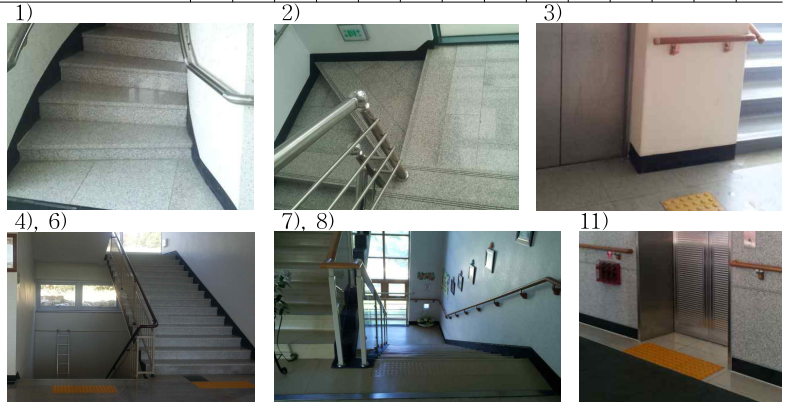
표3-2. 내부시설

주) ○규격에 맞게 적정설치, △규격과 다르게 설치, ×미설치, -해당사항없음, 사진의 번호는 각주의 설명번호
 1) 곡선계단설치, 쉤면높이 0.19m, 계단코에 줄눈 미설치, 시점과 종점에 점자블럭 미설치
 2) 계단의 참에 계단설치
 3) 계단의 시점과 종점이 각층에서 바로 연결
 4) 계단실의 벽면손잡이 미설치
 5) 시점에만 표시
 6) 점자블럭의 폭 부적합
 7) 일부층에 미설치 혹은 시점에만 설치
 8) 점자블럭의 색상 부적합
 9) 0.95m~1.1m,
 10) 점자표시 없음
 11) 승강기전면에 출입구폭만큼 점자블럭설치

계단은 직선 또는 꺾임형태로 설치하여야 하는데 No.1의 사례는 원형계단이며 쉤면높이도 0.19m로 약간 높게 설치되어 있고 계단코의 미끄럼방지처리가 없으나 그 외

의 시설은 모두 계단형태, 유효폭, 디딤판과 쉤면, 계단코 마감의 기준에 부합한다. 사례No.6은 계단참에 계단을 설치하여 일부 돌음계단으로 되어있다. 계단의 시점과 종점이 각 층에서 로비나 복도 등에 연결되는 부분은 동선이 교차하는 부분임으로 여유공간을 설치하는 것이 바람직하나 5사례는 각 층과 연결되는 부분에 여유공간을 두지 않고 로비나 복도에서 바로 계단이 시작된다. 계단의 손잡이는 4사례가 계단의 중앙부에만 설치되어 벽면에는 손잡이가 없다. 양측면에 손잡이가 설치된 10개소 중 벽면손잡이의 끝부분(손잡이가 끝나는 각 층의 참)에 30cm의 수평손잡이가 설치된 사례는 7사례이다. 단, 중심부의 손잡이는 각 층에 걸쳐 연속적으로 설치된 것으로 보아 수평손잡이의 기준이 적용되지 않았다. 또한 계단의 시점과 종점이 각 층의 로비나 복도에 바로 면할 경우 벽면 손잡이가 로비나 홀을 향해 수평손잡이가 연장되는 대신 벽면을 따라 꺾이는 수평손잡이를 설치한 경우는 시각장애인 등의 동선을 유도한다는 측면에서 적합한 것으로 판단된다. 손잡이의 양끝부분 등에 점자표지판은 11사례

가 설치되어 있지 않으며 설치된 3사례 중 2사례도 시점에만 설치되어 있다. 또한 계단의 점자블럭 설치기준은 3사례가 전체적으로 미설치이며 3사례는 계단의 시점에만 있거나 일부층에 설치되어 있지 않았다. 계단참은 계단의 시점 및 종점으로 보지 않으므로 점자블럭 설치대상이 아니지만, 각 층에 연결되는 부분은 매 층마다 설치하여야 한다. 점자블럭이 설치된 11사례 중 6사례는 모두 0.3m×0.3m의 점자블럭을 중심부에 3개(0.9m) 설치하여 점자블럭의 폭이 계단의 유효폭보다 좁다. 계단의 유효폭은 1.2m이상으로 하도록 규정되어 있으며 그 유효폭만큼 점자블럭은 4개이상 설치하는 것이 옳바르다.

사례No.10은 건물내에 승강기가 설치되어 있지 않으나 나머지는 모두 주출입구 근처에 로비에 면하여 승강기가 설치되어 있으며 활동공간과 크기도 모두 적합하다. 승강기내부의 이용자 조작설비는 승강기내부의 손잡이와 겹치지 않도록 하기 위하여 약간 높게 설치된 경우가 많으나(승강기설치 13사례 중 6사례 0.95m이상) 대체로 기준에 부합하며 사례No.3는 조작설비 등에 점자표시가 없다. 수평손잡이설치와 후면에 거울설치는 모두 적합하며 휠체어가 180도 회전 가능하여 거울설치를 생략한 경우도 6사례가 있다. 승강기 전면의 점자블럭 설치는 호출버튼의 0.3m전면 즉 승강기 출입구 부분의 측면에 설치하여야 하지만 사례No.9는 승강기전면에 출입구 폭만큼 점자블럭을 설치하여 휠체어 이용자의 불편을 초래하고 있다.

설치되어야 하며 각 층에 연결되는 부분에는 30cm의 수평손잡이가 설치되어야 한다. 계단이 각 층에 바로 면할 경우는 계단에서 벽면을 따라 꺾이는 수평손잡이를 설치하도록 한다. 점자블럭은 각 층에 연결되는 부분에 매 층마다 계단의 유효폭만큼 설치하여야 한다. 승강기의 점자블럭은 시각장애인을 위한 시설로서 휠체어이용자에게 방해가 되지 않도록 출입구의 측면에 설치하여야 한다.

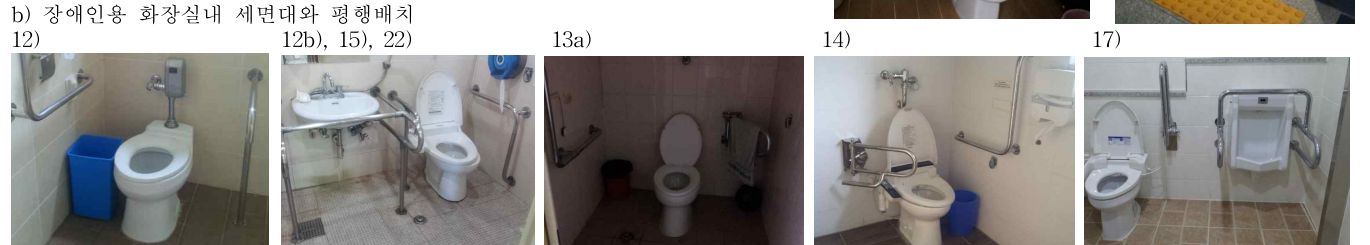
표4. 위생시설

장애인용 화장실을 일반화장실과 구분, 남·여 구분하여 각 1개소 이상 설치하는 기준은 4사례만이 적합하게 설치되어 있다. 나머지 10사례는 전혀 설치되지 않은 사례(1사례), 일반화장실내 장애인용 대변기만 설치한 사례(5사례), 남녀공용의 장애인용 화장실을 층별로 1개소씩 설치한 사례(3사례), 전관에 1개소 설치한 사례(1사례)로 설치상태가 대체로 부적절한 수준이다. 기준에 맞게 설치된 사례에서도 창고로 사용하는 등 적절한 사용이 불가능한 상태이다. 또한 일반화장실내 장애인용 대변기를 설치한 5사례 중 3사례는 부스내 면적을 확보하기 위하여 출입구에서 가장 먼 곳에 통로 끝을 막아 설치하고 있으며 2사례는 장애인용 대변기 부스까지의 경로상 활동공간(1.2m×1.2m이상)도 부족하다.

복도와 화장실 바닥면이 2cm정도의 높이차가 있는 사례는 3사례이며 이는 복도의 바닥마감재와 화장실의 슬라브 레벨, 방수 및 타일의 바닥마감 높이차로 인한 것인데 바닥레벨을 일치시키는 설계 및 시공단계의 주의가 필요하다. 화장실(장애인용 화장실이 별도로 설치된 경우에는 일반 화장실)의 0.3m전면에는 점자블럭을 설치하거나 바닥재 질감을 달리한다는 규정은 6사례가 적합하게 설치되었다. 그 외 3사례는 전혀 설치되어 있지 않고 1사례는 장애인용 화장실과 일반화장실에 동시에 설치되어 있으며 4사례는 일반화장실 전면에는 설치하지 않고 장애인용 화장실 전면에 설치하고 있다. 점자블럭은 시각장애인을 유도하기 위한 시설로서 일반화장실 전면설치가 적합하고 장애인용 화장실의 전면설치는 휠체어이용자의 불편을 초래함으로 적합하지 않다.

대변기의 양옆에는 수평 및 수직손잡이를 설치하되, 수평손잡이는 양쪽에 모두 설치, 수직손잡이는 한쪽에만 설치하도록 되어 있다. 장애인용 화장실을 설치한 13사례 중 수평손잡이는 모두 설치되어 있으나 1사례는 수직손잡이가 설치되어 있지 않다. 수평손잡이는 한쪽 손잡이는 변기중심에서 0.4m이내의 지점에 고정설치, 다른쪽 손잡이는 0.6m내외의 길이로 회전식 설치하도록 되어 있으며 회전방향은 수평방향 혹은 수직방향 회전이다. 장애인용 대변기를 설치한 13사례 중 6사례는 수평손잡이가 양쪽 모두 고정식이며 그 중 3사례는 일반화장실내에 장애인용 대변기부스를 설치한 탓에 공간이 부족하여 회전식 손잡이를 설치하기 어려운 사례이다. 또한 장애인용 화장실내 대변기를 세면대와 평행 배치한 3사례 중 2사례도 간격이 좁아 고정식 손잡이를 설치하고 있다. 세면대와 평행 배치할 경우는 대변기와의 공간을 충분히 확보하거나 직각배치를 하여 활동공간을 만들어야 한다. 일반화장실내에 장애인용 대변기부스를 설치한 사례No.3은 공간의 여유가 있어 회전식 손잡이를 설치하였으나 변기부스의 중심부에 설치함으로써 고정식 손잡이에서의 거리가 멀고 반대로 회전식 손잡이의 회전반경이 부족하여 측벽에 닿음으로 사용이 불편하며, 사례No.14는 수평손잡이가 대변기 방향으로 회전하여 사용이 불편한 사례로 설계 및 시공단계에서의 주의가 필요하다. 수직손잡이가 설치된 12사례 중 손잡이의 길이나 설치높이의 규정에 적합하지 않은 사례는 총 9사례로 이는 수평손잡이가 양쪽모두 고정식이거나 회전이 불가능한 7사례를 모두 포함

- 1) 일반화장실내 대변기 부스 설치
- 2) 층별 장애인용 화장실 남녀공용 1개소 설치
- 3) 진관 장애인용 화장실 남녀공용 1개소 설치
- 4) 장애인용 화장실 전면 점자블럭 설치, 일반화장실 전면 미설치
- 5) 장애인용 화장실, 일반화장실 전면에 모두 설치
- 6) 폭1.1m,길이1.65m 7) 폭1.23m,길이1.32m 8) 0.73m
- 9) 안쪽으로 개폐되는 여닫이문 10) 0.36m
- 11) 수직손잡이 없음 12) 양쪽 모두 고정식 손잡이
- 13) 회전식 손잡이 설치하였으나 측벽에 닿음(손잡이 높이 0.8m, 변기중심에서 거리 0.6m, 간격 1m)
- 14) 수평손잡이의 회전방향이 대변기방향
- 15) 수직손잡이의 길이는 0.6~0.75m로 다소 짧으며 하단높이는 0.65~0.79m로 다소 높음
- 16) 수평수직 일체식 손잡이가 상하 반대 시공
- 17) 장애인용 화장실에 소변기와 손잡이 설치
- 18) 높이 1m이상 11)
- 19) 높이 1.34m
- 20) 상단높이 0.69~0.75m
- 21) 상단높이 0.69~0.71m, 하단높이 0.56~0.58m
- 22) 세면대 손잡이 형태 부적절

하여 수평손잡이의 설치가 부적절한 곳은 수직손잡이의 설치도 부적절한 곳이 많다. 수직손잡이의 설치가 부적절한 9사례는 모두 길이가 짧거나 높이가 높게 설치되었으며 그 중 한 사례는 수평수직일체형 손잡이를 거꾸로 시공한 사례도 있어 설계 및 시공의 단계에서 주의가 부족한 것으로 판단된다.

등을 위한 시설임으로 일반화장실 내에 설치하여야 한다. 하지만 일반화장실 내 장애인용 소변기 미설치 6사례 중 일반화장실이 아닌 장애인용 화장실에 장애인용 소변기를 설치하는 사례가 2사례 있으며 그 중 한사례는 일반 화장실 출입구에 점자블럭을 설치하여 시각장애인을 유도하고 있으나 장애인용 소변기는 장애인용 화장실에 설치하고 있다. 역으로 장애인용 화장실 출입구에 점자블럭을 설치하고 일반화장실에 장애인용 소변기를 설치한 사례도 한사례 있어 설계 및 시공단계에서의 혼돈이 시사된다. 손잡이의 규격은 대체로 적합하다.

세면대는 장애인의 사용에 편리하도록 설치하는 것과 수평손잡이 설치도 권장사항으로 7사례의 세면대높이가 휠체어이용자에게 약간 낮지만 대체로 적합한 수준이다. 손잡이는 3사례에 양쪽 수평손잡이를 연결하는 손잡이가 있어 부적절한 형태이다. 수도꼭지는 사용하기 쉬운 형태 이기는 하지만 점자표기가 함께 설치된 사례는 없다.

장애인을 위한 화장실 설비는 설계, 시공, 관리단계에서 경시되는 경향이 있어 문제점이 다수 파악되었다. 장애인용 화장실은 일반화장실에 장애인용 대변기 부스만 설치한 사례도 많으나 일반화장실과 구분하여 각 층에 남·여 별로 설치하여야 한다. 일반화장실내 장애인용 대변기를 설치할 시에는 출입구에서 가장 가까운 곳에 충분한 활동공간을 두어야 한다. 또한 장애인용 화장실의 설치시 참고로 전용되지 않도록 적절한 유지·관리가 필요하다.

복도와 화장실의 바닥면은 레벨을 일치시키는 설계, 시공단계의 주의가 필요하다. 화장실 전면의 점자블럭은 시각장애인을 유도하는 설비로서 장애인용 화장실 전면에 설치되는 것이 아니라, 장애인용 화장실의 설치유무에 상관없이 일반화장실의 0.3m전면에 설치하여야 한다. 대변기의 손잡이는 한쪽은 고정식으로 수평, 수직손잡이를 설치하고 반대측에는 수평손잡이를 회전식 설치하여야 한다. 하지만 수평, 수직손잡이의 설치방향이 상하로 뒤집어져 있거나 수평손잡이가 양쪽 모두 고정식이거나 회전식 수평손잡이의 회전방향이 반대이거나 대변기와 회전식손잡이 사이의 활동공간이 부족한 등 설계, 시공의 단계에서 주의가 필요한 것으로 판단된다. 화장실 전면의 점자블럭과 마찬가지로 장애인용 소변기는 시각장애인을 위한 시설임으로 일반화장실 내에 설치하여야 하나 이 또한 설계, 시공단계에서의 혼돈이 발견된다.
