Technical Paper

터보펌프 터빈의 열구조적 적합성 검증을 위한 터빈로터-파이로시동기 연계시험

Turbine Rotor-Pyrostarter Coupled Test for the Verification of Thermo-Structural Suitability of a Turbopump Turbine

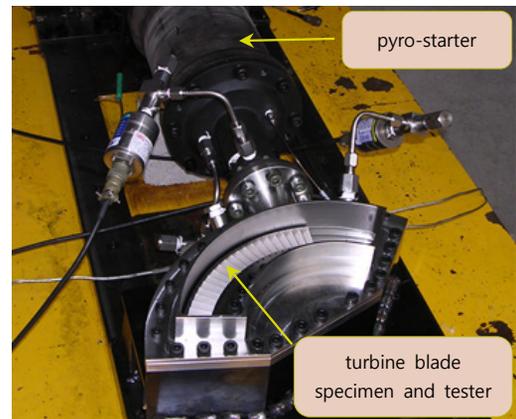
Fig. 1 30 ton Turbine-Pyro Starter Coupled Test.

시험에서 터빈로터 시편의 손상이 나타났으며 연소가스가 지나가는 모든 영역의 동익익단 에서 삭마가 관찰되었다[4]. Fig. 1, 2는 연계시험기 및 손상된 터빈시편을 보여준다. 연계시험과 더불어 파이로 시동기 점화기의 영향을 확인하기 위한 이루어진 점화기-시편 시험결과를 종합하여 내려진 터빈시편 파손의 원인으로는 과도한 점화에너지, 연소가스의 유질 및 온도, 그리고 터빈로터 가공면의 불완전성(poor surface integrity)이 거론된 되었으며 이에 대한 해결책들을 75톤급 파이로 시동기 및 터빈 개발에 적극 반영하였다.

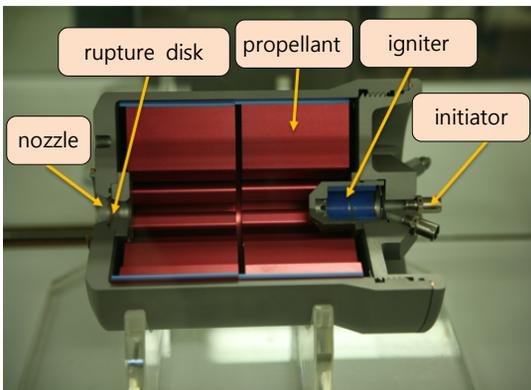
Fig. 3 Pyrostarter of 75 ton liquid rocket engine[8].

고에너지 가스제인 TMETN (Trimethylolethane Trinitrate)과 BTTN (Butanetriol Trinitrate)을 적용하였으며 그 비율을 30톤 시동기에 비해 두 배로 늘렸다. 이러한 새로운 조성과 연소조건을 적용함으로써 연소속도, 저장성, 점화신뢰도, 연소온도 등 다수의 기술적 난제들이 해결되었으며 고체입자가 대폭 줄어든 향상된 유질의 연소가스를 구현하였다. Fig. 3은 개발된 75톤급 엔진 파이로시동기를 보여준다.

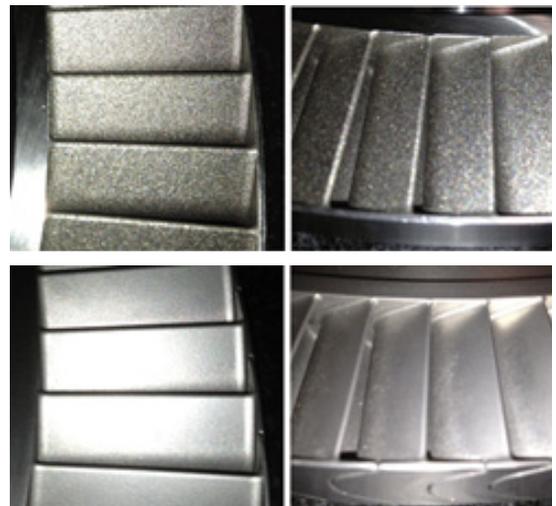
Fig. 4 Turbine blade : before (up) & after (down) RBG[8].

한 표면조도 및 단차, 미세 크랙등의 표면손상, 그리고 인장 잔류 응력등에 의한 피로강도 저하 (모재 대비 40% 이하 수준)등 공력 및 구조적으로 악영향을 미친다. 이에 리캐스트층 제거를 위한 화학적 전처리 공정 및 회전식 바렐연마 (Rotating Barrel Grinding, RBG)와 AFM (Abrasive Flow Machining) 기법을 개발/적용하여 동익 표면의 건전성 (surface integrity)을 크게 향상시켰다 (Fig. 4, 5 참조). 동익 표면의 리캐스트층 제거는 가공면의 압축잔류응력 형성과 표면조도 개선 (Table1 참조) 이라는 부가적인

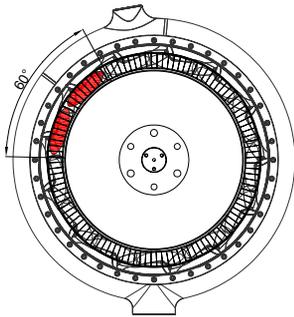
Fig. 6 75 ton turbine nozzleblock exit.

로터가 회전하는 경우 파이로 시동기에 의한 열에너지는 로터 유로의 전체 원주(360 deg)에 고르게 분산되는 반면, 고정 상태에서는 시동노즐 영역(Fig. 6 참조)의 로터에만 집중된다. 이와 더불어, 로터 회전 시 로터가 느끼는 온도는 회전수가 증가함에 따라 감소하여 로터에 가해지는 열부하도 일정 정도 감소하게 된다. 고정시편 형태의 시험기는 이러한 현상들을 반영하지 못하며 이를 해결할 수 있는 방안을 강구하여 시험기에 구현하고자 하였다.

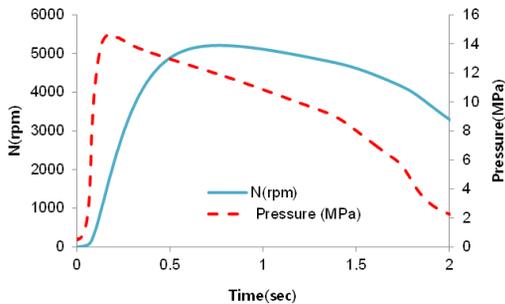
Fig. 7 Turbopump speed development[1].

Fig. 7은 파이로 시동기 연소시험에서 얻은 온도압력 측정값과 터빈 구성품 시험에서 얻은 터빈성능 특성을 이용하여 시동초기 터보펌프 회전수 발달을 예측한 결과[1]이며 Fig. 8은 해당 예측결과를 바탕으로 로터에 부과되는 열에너지를 계산한 것이다. 시동 후 0~0.1초 구간에서는 회전수 발달이 미미하나 가스유량 및 온도 역시 적고 낮아 인가되는 열에너지는 크지 않은 것으로 확인되었다. 0.1초 이후 구간에서는 회전수가 충분히 발달, 0.1초당 2~8회의 로터회전이 이루어져 시동기의 연소가스가 터빈로터 유로를 균일하게 가열하는 것으로 가정할 수 있으며 이에 따라 시동노즐 영역의 로터에 가해지는 열에너지(energy on the rotor)는 회전좌표계 시동기

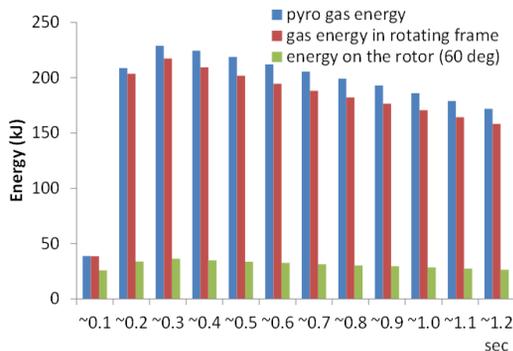
Fig. 8 Heat load on the rotor per 0.1 second.

열에너지 (energy in rotating frame)의 1/6로 쉽게 계산된다. Fig. 8에서 보듯, 시동노즐 영역의 로터에 가해지는 열에너지는 0~1.2초 구간(시동기의 주요작동구간)에서 거의 균일하게 나타나며 0.1초 이후 각 시간대별 파이로시동기에너지 대 로터부과에너지 비율은 6.2~6.6 사이에 분포하는 것으로 예측되었다.

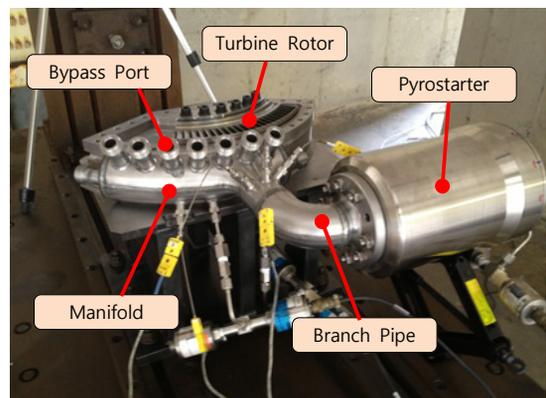
Fig. 9 Pyrostarter-turbine rotor coupled tester.

2절에서 기술된 파이로시동기와 터빈의 향상된 설계와 제작기법에 대한 검증과 궁극적으로 두 부품간의 적합성(suitability)을 확인하기 위한 시험기설계/제작이 이루어졌다. 연계시험용 시험기는 터보펌프 터빈 본품과 동일유로(입구플랜지-엘보-매니폴드-노즐)를 갖도록 제작되었으며 터빈로터 시편은 노즐 출구에 고정되도록 하였다. (Fig. 9 참조) 이러한 구조는 기본적으로 30톤급 엔진 터빈로터-파이로시동기 연계시험기[4] 시험기와 동일하다.

비례하는 경우, Test 2는 질유량과 단열일에 비례하는 경우이며, Test 3은 극한시험으로 Test 1의 6배의 열부하가 가해지는 경우에 해당한다. 파이로시동기의 연소상태 확인 및 정상적인 시험수행여부 판별을 위해 유로내부의 온도, 압력을 측정하였으며 위치별 센서의 장착 모습을 Fig. 9에 나타내었다.

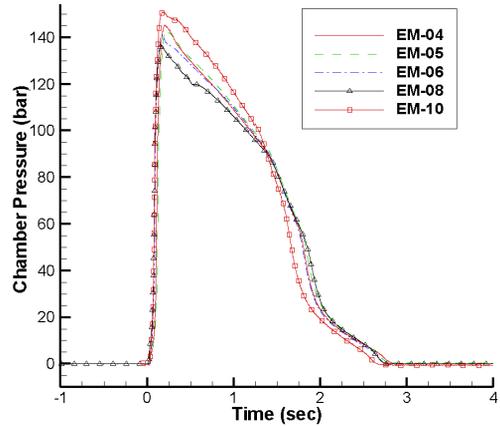
Fig. 10 Pyrostarter combustion pressure.

본 시험에 사용된 파이로 시동기는 시험모델(EM) 08, 09, 10호기이며 EM-04호기 부터 동일한 추진제를 사용하고 있다. Fig. 10은 파이로 시동기 연소실 압력 측정 그래프를 비교한 그림이다. 연계시험 Test 2 (EM-09호)의 경우 연소실 압력이 측정되지 않아 그림에는 누락되었으나 매니폴드 측정압 및 노즐/시동기 목면적으로 환산된 연소압은 정상적인 수준인 것으로 판단되었다. 그림을 보면 Test 1 (EM-08호)은 예전 시험결과보다 약간 낮은 압력, Test 3 (EM-10호)은 약간 높은 압력을 나타내고 있으며 이는 독립적으로 수행된 추진제 연소속도 측정 데이터와 유사한 경향을 보여준다 (Table 3 참조). 하지만 Test 1, 3의 측정압 편차는 추진제 제조사에서 제시한 표준편차에 들고 있어 수행된 시험의 시동기 연소는 정상적으로 이루어진 것으로 볼 수 있다.

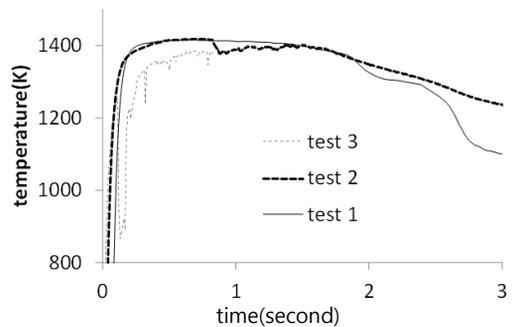
Fig. 11 Pyrostarter gas temperature comparison.

Fig. 11은 시험기 매니폴드에서 측정된 연소가스 온도를 비교한 그림으로 최대온도(1420K) 및 온도거동이 세 시험 모두 유사하게 나타났다.

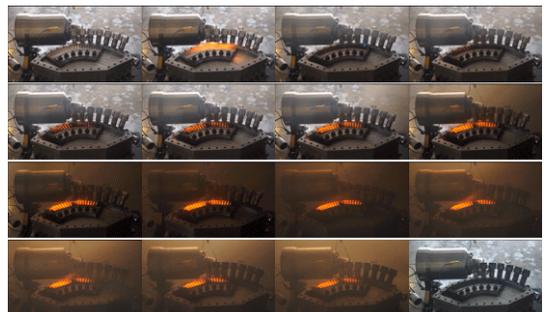
Fig. 12 Snap shot of test 3 (0.2 second per frame).

Fig. 12는 Test 3의 0.2초 간격 스냅사진이며 Fig. 13에는 시험전과 시험후의 시편들을 비교하였다. 시험이 수행된 모든 시편에서 열화의 흔적이 나타났으나 육안으로 확인할 수 있는 손상은 발견되지 않았다. 시험시편의 미세크랙 등의 발생여부를 확인하기 위해 수행된 FPI (Fluorescent Penetrant Inspection) 검사에서도 문제점은 발견되지 않았으며 경도 검사에서도 시험 전후의 경도값(HRC)이 40.2~42.5에 분포해 큰 차이를 발견할 수 없었다. 참고로 시효경화

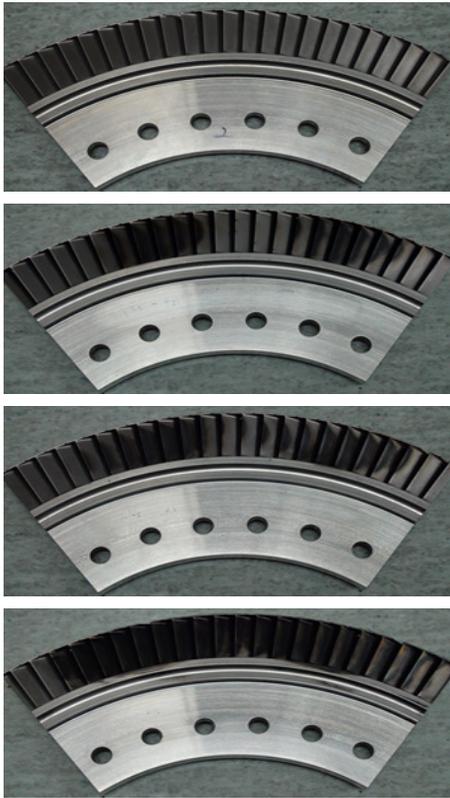
Fig. 13 Turbine rotor specimens, before test and after test 1~3 (from the top).

처리된 시편소재 Inconel 718의 HRC는 36~44 정도이다. 시험전후 형상의 직접비교를 위해 준비해 둔 로터시편 익단의 3차원 좌표값의 비교의 경우, 열부하가 극심했던 Test 3 시편 팁의 미미한 노즐방향으로의 변형(0.015 mm 미만)을 제외한다면 손상은 없었다고 할 수 있으며 발견된 변형 역시 중동형 터빈에서 나타나는 전형적인 열변형 [2] 양상으로 부분적으로 절개된 로터시편의 변형에 대해 물리적 해석은 크게 의미가 없는 것으로 결론지어졌다.
