## 경미한 교통사고 유형에 관한 연구

### A Study on Representative Types of the Minor Traffic Accident

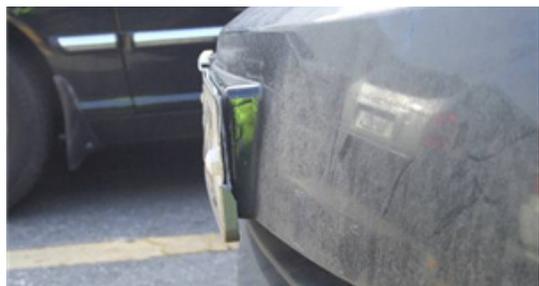
그림 1. SM5 전면 번호판 파손 상태

SM5는 그림 1과 같이 전면 번호판 좌측 상단

부위와 좌측 부위의 테두리가 일부 탈락된 상태이고 전면번호판 부근의 범퍼가 일부 굴곡진 형태의 손상상태를 보인다. 아반떼는 그림 2와 같이 후미 범퍼에서 약간의 굽힌 손상상태를 보이는 것으로 확인된다.

SM5는 충돌시 속도가 약 10km/h 내외였을 개연성이 있는 것으로 추정되고, 이를 토대로 MADYMO 시뮬레이션 분석을 실행한 결과, 아반떼는  $\Delta V$ (유효충돌속도)  $\Delta 4.3\text{km/h}$ (상해 역치  $\Delta 8\sim 10\text{km/h}$ )의 속도 변화와 3.26G(상해 역치 5~7G) 충격가속도가 발생되어 아반떼 운전자가 상해가 입을 가능성은 낮을 것으로 판단된다.

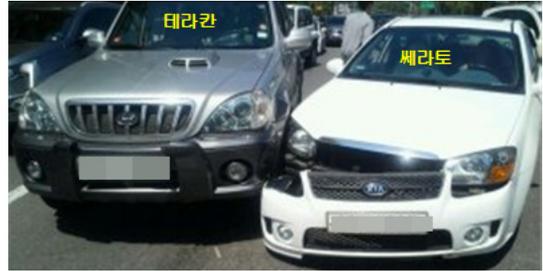
그림 3. 양 차량 충돌 자세

썰라토 운전자는 2차로에서 3차로로 진로 변경 중에 4차로에서 3차로로 진로를 변경한 테라칸 차량과 충돌한 사고라고 주장하고, 테라칸 운전자는 4차로에서 3차로로 진로 변경하여 약 15초간 정지한 상태에서 썰라토 차량이 충돌한 사고라고 주장한다. 테라칸 운전자는 본 사고로 인해 '경추의 염좌 및 긴장, 요추의 염좌 및 긴장, 뇌진탕'의 병명으로 약 2주 상해 진단을 받았다.

썰라토와 테라칸은 약 10~20km/h의 속도로 측면끼리 충돌한 것으로 추정되고, 이를 토대로 MADYMO 시뮬레이션 분석을 실행한 결과, 테라칸은  $\Delta V$ (유효충돌속도)  $\Delta 1.62\text{km/h}$ (상해 역치  $\Delta 8\sim 10\text{km/h}$ )의 속도 변화와 1.69G(상해 역치 5~7G) 충격가속도가 발생되어 테라칸 운전자가 상해가 입을 가능성은 낮을 것으로 판단된다.

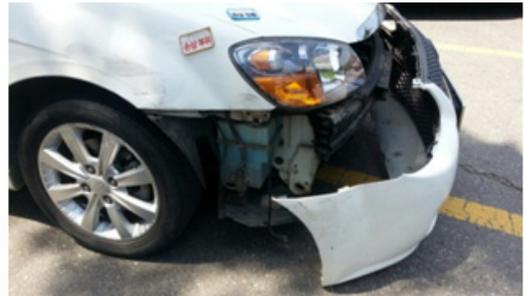
그림 4. 썰라토 우측 앞부분 파손 상태

썰라토는 그림 4와 같이 전면 범퍼가 탈거되고

우측 앞부분 펜더가 약간 찌그러졌으며 굽힌흔적이 확인된다. 테라칸은 그림 5와 같이 좌측 앞부분 범퍼와 펜더에 다수의 굽힌흔적이 식별된다.

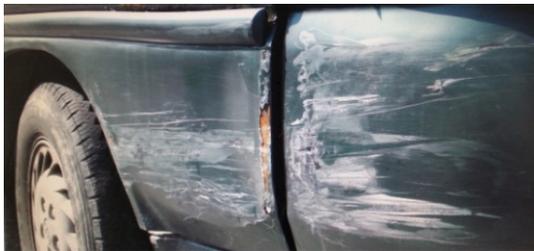
그림 6. 그레이스 전면 우측모서리 파손상태

그레이스 파손상태를 살펴보면 본 사고에 의해 발생된 것으로 추정되는 손상은 우측 범퍼 모서리 부근에서 조수석 도어 앞부분에 이르기까지 그리고 우측 도어와 우측 후륜 부근까지 발생한 굽힌흔적인 것으로 추정되며, 차량의 노후화로 인해 차량 도색이 벗겨져 부식된 부분은 본 사고와의 직접적인 연관성을 없을 것으로 사료된다.

본 사고는 교차로에서 직진하던 그레이스와 좌회전 하려던 SM3간 발생한 사고로 파손 상태 및 양 차량의 정지위치를 토대로 하면 충돌 시 SM3의 속도는 0km/h 내외였을 것으로 추정되고, 그레이스는 충돌 후 약 5m 이동 후 정지한 점으로 보아 충돌 시 약 18km/h 내외로 진행하였을 것으로 추정된다.

이를 토대로 MADYMO 시뮬레이션 분석을 실시한 결과, SM3는  $\Delta V$ (유효충돌속도)  $\Delta 0.2\text{km/h}$ (상해 역치  $\Delta 8\sim 10\text{km/h}$ )의 속도 변화와  $0.73\text{G}$ (상해 역치  $5\sim 7\text{G}$ ) 충격가속도가 발생되어 SM3 운전자가 상해가 입을 가능성은 낮을 것으로 판단된다.

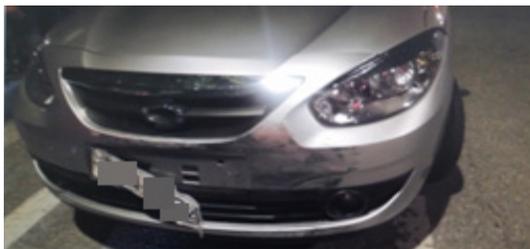
그림 7. SM3 전면 파손상태

SM3의 파손부분을 살펴보면 전면 좌측 미등 부근에서 번호판에 이르기까지 검게 문질러진 흔적이 관찰되고 본 사고에 의해 번호판 고정볼트 한 쪽이 탈락되며 소성변형되고 굽힌흔적이 관찰된다.

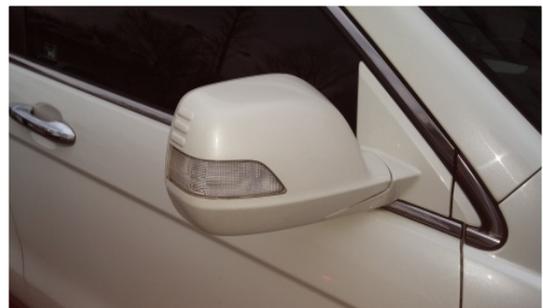
그림 8. CR-V 우측 후사경 파손상태

CR-V 우측면에는 그림 8과 같이 차체 소성 변형과 같은 파손 흔적이 확인되지 않은 상태이며, 알페온은 그림 9와 같이 좌측 후사경 커버 부분이 깨진 것으로 확인된다.

사고 당시 CR-V의 주행속도는 약 120.6km/h, 알페온의 주행속도는 약 73.8km/h로 추정되고, 이를 토대로 MADYMO 시뮬레이션 분석을 실행한 결과, 알페온은  $\Delta V$ (유효충돌속도)  $\Delta 0.36\text{km/h}$  (상해 역치  $\Delta 8\sim 10\text{km/h}$ )의 속도 변화와 0.25G (상해 역치 5~7G) 충격가속도가 발생되어 알페온 운전자가 상해가 입을 가능성은 낮을 것으로 판단된다.
