## 와전류 기법을 이용한 가공전력선 열화 진단

## Degradation Diagnosis of Overhead Power Lines Using Eddy Current Technology

**Abstract:** Internal corrosion of the distribution line can be detected in order to develop techniques of non-destructive inspection methods that operate only on the metal track eddy current diagnosis is possible by applying the technique investigated. Sensor for the production of a finite element method modeled by using an eddy current sensor, a distribution line by using an accelerated aging samples of sodium hydroxide was prepared. Sheathed cables for internal corrosion studies detected using an eddy current sensor is considered to be possible.

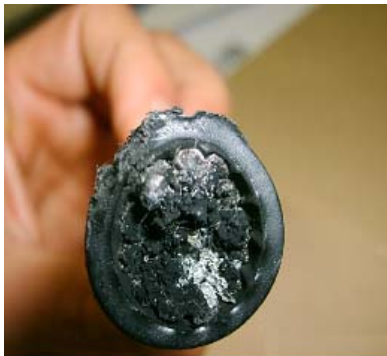
그림 2는 실제 부식전선의 단면을 촬영한 것으로 내부에 하얗게 산화된 모습을 볼 수 있다.

Fig. 2. Photo of depleted cable.
