사면의 지표변위 측정을 위한 레이저 거리측정기의 활용

Application of Laser Distance Measurer to measure ground surface displacement in slopes

ABSTRACT

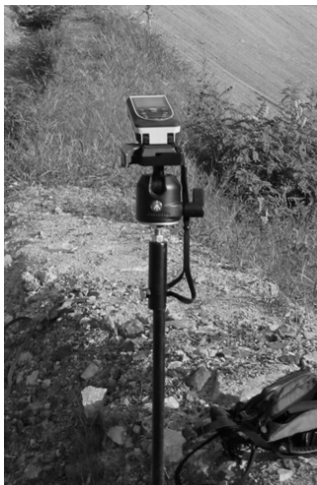
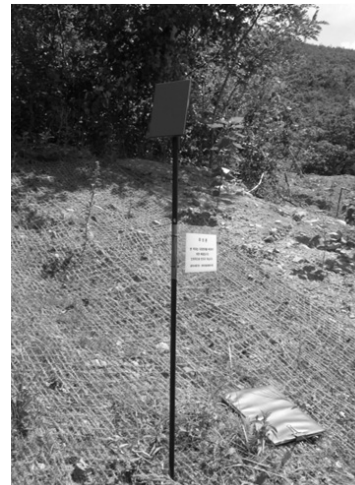
Fig. 1. Laser distance measurer and target pole

Fig. 1은 지표변위 측정을 위하여 설치한 타깃과 측정을 위한 레이저측정기를 설치한 모습을 나타낸 것이다. 레이저 거리측정기는 볼 마운트를 이용하여 그 자세를 자유자재로 움직일 수 있도록 하였다. 타깃에 해당하는 부분은 A5 크기(105mm × 146mm)의 아크릴 판에 레이저측정용 타깃판을 부착하여 사용하였으며, 각각의 폴(pole)은 길이 150cm, 지름 15mm의 쇠봉을 측정지점에 약 50~60cm 길이로 설치하였다.

(a) Laser distance measurer on the ball mount

(b) Target attached to the top of steel pole

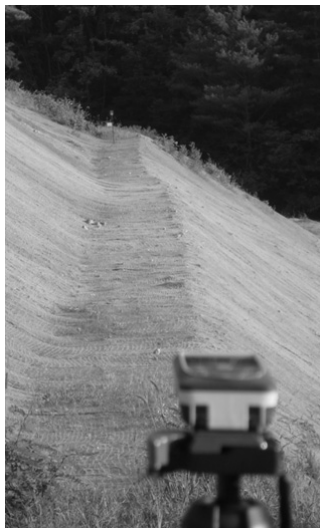
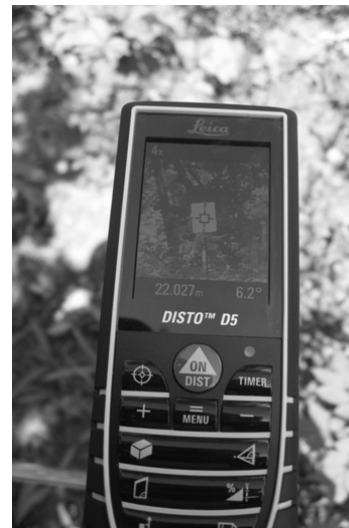
Fig. 2. Measurement technique of surface distance using Laser distance measurer

본 기기를 사용하여 거리를 측정하는 방법은 Fig. 2와 같다. 그림에서와 보는 같이 레이저 거리측정기를 볼 마운트와 함께 설치한 다음 일정 거리에 위치하고 있는 타깃판을 시준하게 된다. 본 기기는 디지털 카메라가 내장되어 있어 시준되는 지점을 화면으로 확인 할 수 있으며, 시준된 화면은 4배까지 확대하여 볼 수 있다. 타깃 판에 레이저가 시준되면 빨간 점이 타깃에 나타나게 되고 이때 측정버튼을 누르면 거리와 함께 각도까지 측정된다. 측정시 버

(a) Collimation of target

(b) Measurement display

튼을 누를 때 발생하는 흔들림 오차를 방지하기 위하여 타 이머를 이용한 측정방법을 사용한다. 표시창에 나타나는 각도는 본 기계를 수평으로 했을 때를 기준으로 타깃의 위

치가 아래쪽에 있으면 (-)의 각도를 표시하고 위쪽에 있으면 (+)의 값을 표시하게 된다. 이러한 방법으로 대상지역의 전역을 대상으로 지표 변위량을 측정할 수 있다.

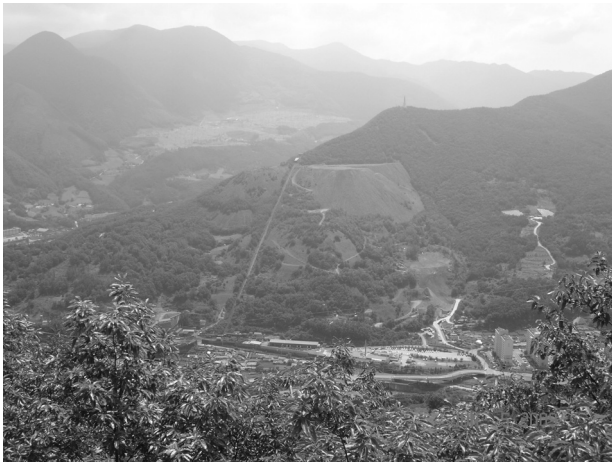
Fig. 3. Panoramic view of study area (Cho and Song, 2013)

연구대상지역은 강원도 삼척시 도계읍에 위치한 도계 석탄폐석 적치장 하부에 위치한 자연사면 및 절취사면이다. Fig. 3은 대상지역의 전경을 나타낸 것으로 자연사면의 능선부에 석탄폐석 적치장이 조성되어 있으며, 석탄폐석 적치장의 하부 자연사면의 하단부에 절취사면이 위치하고 있다. 절취사면의 경우 지속적인 변형이 발생되어 사면경사를 1:2로 완만하게 조성하였다. 그러나 완만하게 조성된 절취사면에서는 지속적인 인장균열이 발생되고 지반 변형이 증가하는 양상을 보였다(Cho and Song, 2013).

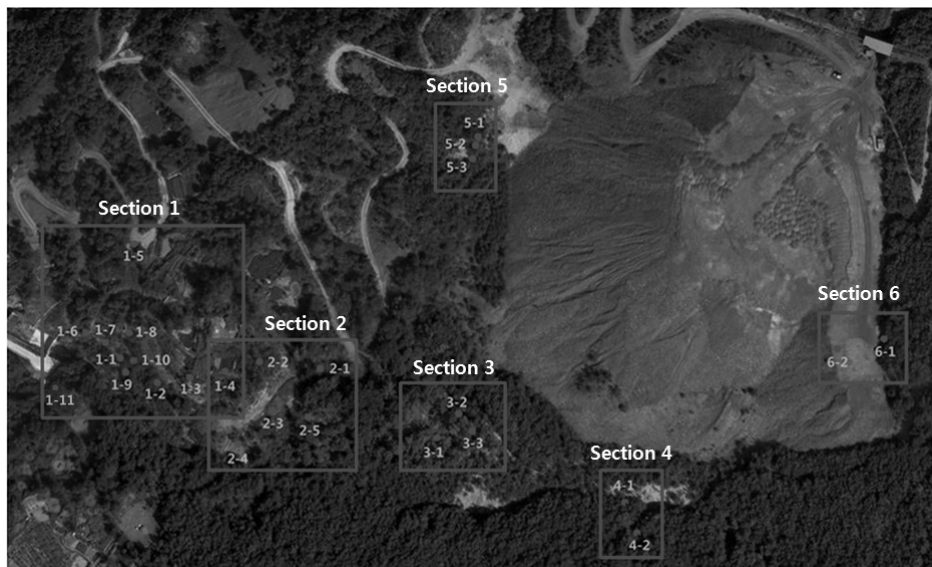
Fig. 4. Location of measurement point to measure the ground displacement

Fig. 4 및 Table 2는 대상지역에 대한 지표변위 측정구간

과 측정지점을 나타낸 것이다. 그림에서 보는 바와 같이 측정구간을 모두 6개(1구간-6구간)로 구분하였고, 26개의 측정 타깃을 설치하였다. 그림에서 보는 바와 같이 자연사면의 하단부에 개설된 절취사면내 지표변위를 측정하기 위하여 모두 11개(1-1 - 1-11)의 타깃을 설치하였으며, 기준점은 2곳(1-5와 1-11)을 설정하였다. 절취사면 상부구간은 상시에도 마르지 않고 충전층 지하수가 유출 되는 소류지를 중심으로 그 주변 지역에 5개(2-1 - 2-5)의 타깃을 설치하였으며, 기준점을 2곳(2-1과 2-3)으로 설정하였다. 특히 이 구간에서 절취사면 상단부에 설치한 타깃을 측정할 수 있으므로 상호간의 변위를 측정할 수 있도록 하였다. 한편 석탄폐석 적치장 하부의 자연사면에 3개의 측정구간을 설정하였다. 좌측으로부터 각각 3개(5-1 - 5-3), 3개(3-1 - 3-3) 및 2개(4-1 - 4-2)의 타깃을 설치하였으며, 각 구간별 기준점은 5-1, 3-1 및 4-1 위치이다. 마지막으로 석탄폐석 적치장 상단부에서 사면방향으로 침하가 발생하는 지점에 대해서도 측정구간으로 설정하여 2개(6-1 - 6-2)의 타깃을 설치하였다.

측정지점의 설치는 8월 13일부터 순차적으로 진행되었으며, 특히 1-11위치에서의 타깃은 절취사면의 지표변위가 심하게 발생하기 시작할 무렵인 9월 29일에 설치를 하였다. 당초 절취사면의 경우 1-5위치에서의 타깃을 기준점으로 설정하여 절취사면의 법면방향에 대한 지표변위량을 측정하려고 하였으나 법면방향의 지표변위량이 과소하게 측정되어 절취사면의 전면방향에 1-11위치에 기준점을 추가로 설치하였다.

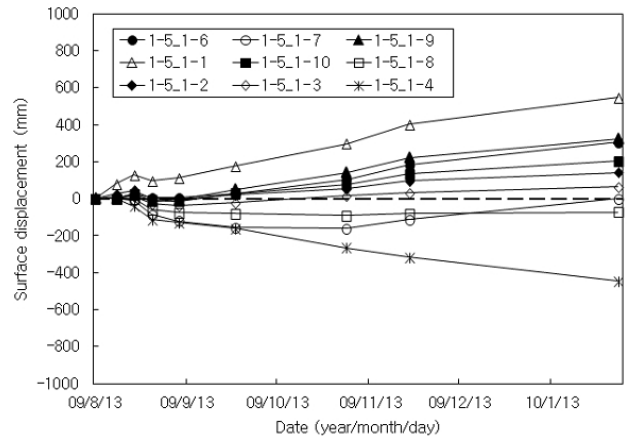
Fig. 5. Surface displacement measured from fixed point 1-5

절취사면의 지표변위를 측정하였다. 이를 위하여 모두 11개(1-1 - 1-11)의 측정지점을 선정하였으며, 지표변위 측정을 위한 기준점은 2개(1-5와 1-11) 지점이다. Fig. 5는 1-5 기준점에서 해당구간의 다른 지점을 측정된 결과를 나타낸 것이다. 그림에서 보는 바와 같이 기준점으로부터 다른 지점까지의 거리는 시간이 지남에 따라 지속적으로 증가하는 것으로 나타났다. 시간이 지남에 따라 1-8 및 1-4 지점에서는 기준점으로부터 간격이 가까워지고 있으며, 1-7지점은 기준점으로부터 가까워졌다가 다시 멀어지는 것으로 나타났다. 그리고 나머지 지점은 기준점으로부터 모두 멀어지는 것으로 나타났다. 이를 토대로 절취사면의 중간부에서 계곡방향으로 사면의 지표변위가 발생함을 알 수 있으며, 절취사면 상단부에서 사면방향으로 지표변위가 발생함을 알 수 있다. 이들 변위를 변위속도로 나타내면 절취사면의 상단부에서 사면방향으로 평균 2.2-3.8 mm/day의 속도로 변위가 발생되며, 절취사면의 중간부에서 계곡방향으로 평균 0.3-3.1mm/day의 속도로 변위가 발생된다. 한편, 1-4지점에서는 측정지점간 거리가 가장 크게 가까워졌으며, 지표변위는 (-)455mm가 발생되었다. 그리고 1-1지점에서는 측정지점간 거리가 가장 크게 멀어졌으며, 지표변위는 (+)547mm가 발생되었다.

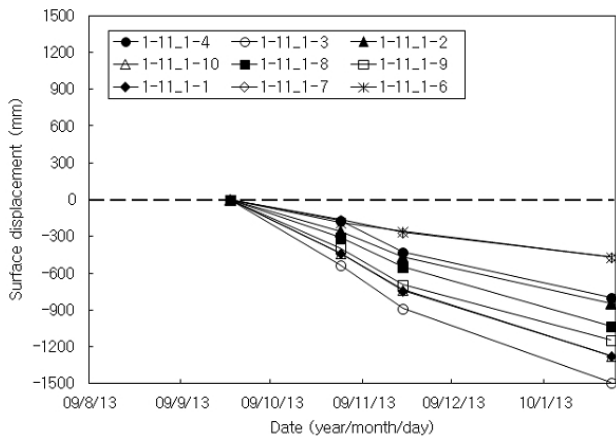
Fig. 6. Surface displacement measured from fixed point 1-11

Fig. 6은 1-11 기준점에서 해당구간의 다른 지점을 측정된 결과를 나타낸 것이다. 본 기준점은 주 계곡의 남쪽지형에서 변위가 발생하지 않는 고정점이다. 이 기준점에서의 변위측정은 9월 30일에 시작하였으며, 2월 4일까지 모두 4회 측정하였다. 그림에서 보는 바와 같이 기준점으로부터 다른 지점까지의 거리는 시간이 지남에 따라 지속적으로 가까워지고 있는 것으로 나타났다. 절취사면의 상부에 위치하고 있는 1-3지점의 지표 변위량은 (-)1,486mm로

서 가장 크게 발생되었으며, 절취사면의 하부에 위치하고 있는 1-6 및 1-7지점에서의 지표 변위량은 약 (-)470mm로서 비교적 크게 발생되고 있으며, 평균 3.7mm/day의 속도로 변위가 발생되었다. 따라서 1구간의 절취사면의 경우 전체적으로 지표변위가 발생함을 알 수 있다.

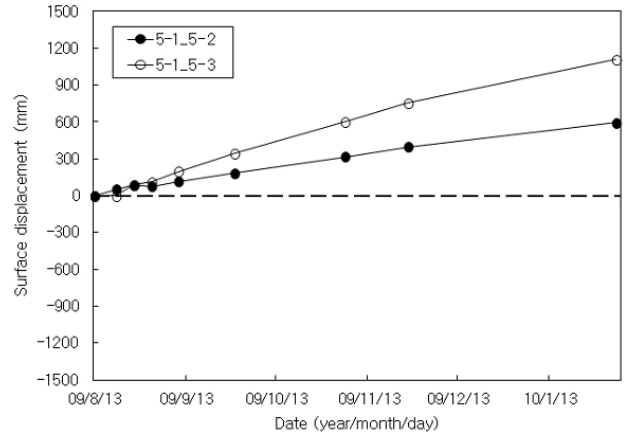
Fig. 12. Surface displacement measured from fixed point 5-1

4-2지점의 지표변위량을 측정한 결과이다. 그림에서 보는 바와 같이 기준점으로 부터 시간이 지남에 따라 지속적으로 증가하는 경향을 보이며, 기준점과 측정지점간 거리가 지속적으로 가까워지는 것으로 나타났다. 측정기간 동안 최대 (-)172mm의 누적변위가 발생되었고, 변위속도는 0.2-1.4mm/day가 발생되었다. 마지막으로 Fig. 12는 5구간의 측정결과를 나타낸 것으로 5-1기준점에서 5-2 및 5-3지점의 지표변위량을 측정한 결과이다. 그림에서 보는 바와 같이 기준점으로 부터 시간이 지남에 따라 지속적으로 증가하는 경향을 보이며, 기준점과 측정지점간 거리가 지속적으로 멀어지는 것으로 나타났다. 측정기간 동안 최대 (+)1,108mm의 누적변위가 발생되었고, 변위속도는 5.0-14.8mm/day가 발생되었다. 이들 결과에서 보는 바와 같이 석탄폐석 경석장 하부에 인접한 자연사면의 경우 석탄폐석 경석장의 하중으로 인하여 하부 자연사면의 변형이 유발되고 있음을 알 수 있다.
