국내 기후와 환경에 적합한 터널브래킷 선정에 관한 연구

A Study on the Appropriate Tunnel Bracket using in Korea Peninsula

Abstract - Tunnel bracket is used in railway tunnel area in order to maintain insulation. Insulator performance evaluation test is proceeded refer to IEC 61109 but it is impossible to reflect all the field condition where insulator installed. Korea has clear four season in climatic condition and peninsula with lots of mountain in geomorphology condition. Tunnel bracket material which used in Korea are butyl rubber, polymer and silicone. Most of them were installed without any internal climatic and geomorphology condition. According to the KORAIL operation data most of the insulator break down occurs in tunnel. So interval of inspection period is shorter than any other insulator and lots of maintenance cost incurs. Most major railway advanced country such as Germany and Japan maintain tunnel bracket with their own experience. For example visual inspection carried out with in one or two years and detailed inspection carried out between three to five years. This paper analyzed materials and shapes of tunnel bracket to in order to find optimized one in Korea peninsula. Proposed bracket w

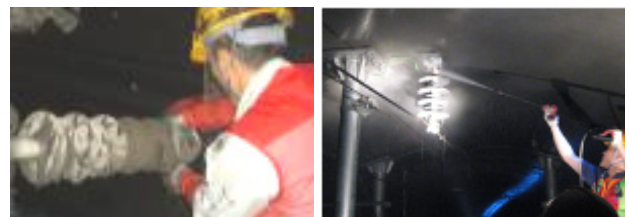
그림 3 터널브래킷(애자) 관리방법
Fig. 3 Tunnel bracket(Insulator) cleaning method

국내 터널 내부의 브래킷 점검은 연 1회 열화상카메라에 의한 상태측정과 직접 청소를 기본으로 시행하고 있으며, 청소는 고압살수 또는 손뎀기 방법이 사용된다. 협소터널의 경우 절연성능 향상을 위해 절연그리스를 브래킷 표면에 도포하여 절연성능의 향상을 도모하고 있으며 많은 노동력과 시간, 비용 등이 발생하여 효율화의 필요성이 지속적으로 대두되고 있다.

[손뎀기] [고압 살수]

터널내에서 오염된 터널브래킷에 대해 고압살수 방식으로 세척을 시행하고 상태를 확인하였다. 고압 살수 후 형겅으로 1회 세척시 기존품의 경우 먼지와 미세분진들은 제거되나 브래킷에 고착되어 있는 오손물은 제거 되지 않은 반면, 개발품에서는 불소수지(폴리머)에 묻어있던 오손물이 손쉽게 완전하게 제거됨을 확인할 수 있었다. 정량적 평가는 곤란하나 기존 품보다 유지보수에 효과적인 것으로 판단되며 설치이후 운영현황을 지속적으로 누적하여 검증을 시행 중이다.

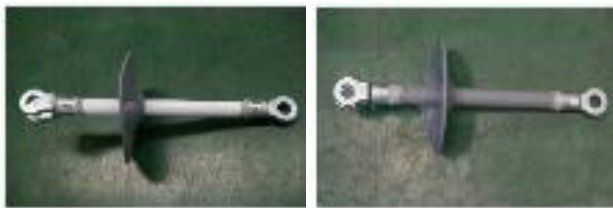
그림 4 제작된 시험용 터널브래킷 시료
Fig. 4 Testing specimen for Tunnel bracket

[불소수지(폴리머) 재질 시험시료] [실리콘 재질 시험시료]

시료는 일반선 구간에 적용되어 사용중인 불소수지(폴리머), 실리콘 재질에 대하여 축소 시료를 제작하였다.

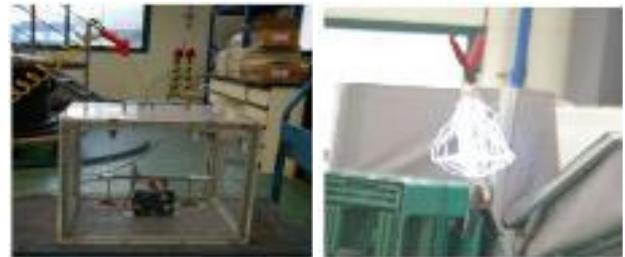
그림 5 금속분진 모의시험
Fig. 5 Trial examination of metal dust

금속분진 중 가장 많은 성분은 철(Fe)로서 모의시험을 위해 밀폐용기를 제작하여 그 속에 시료를 넣고 철 성분의 분말(입도 20~200[μ m]) 100g을 1분간 도포 후 표면 오손상태를 확인하였다. 건조상태와 가습상태로 구분하여 상용주파

건조 섬락 전압을 측정하고 초기특성과 비교를 시행하였다. 시험은 객관성 확보를 위해 총 5회 수행되었다. 시험결과 건조상태에서 초기 건조섬락전압은 평균 불소수지(폴리머) 127[kV], 실리콘 129[kV]로 큰 차이는 없었다.

[금속분진 분사] [상용주파 건조섬락 시험]

특성시험 결과 건조상태에서는 불소수지(폴리머) 재질이 실리콘에 비해 금속분진의 부착밀도 및 전기적 특성평가 결과가 우수하게 나타났으나, 가습상태에서는 차이점 확인이 곤란하였다. 반면 외력(전기적, 물리적)을 가했을 경우 불소수지(폴리머)의 경우 금속분진이 쉽게 제거되었으나, 실리콘의 경우 그렇지 않음을 알 수 있었다.
