황폐계류 복원지의 식생변화 단기 모니터링

Two years Monitoring of Vegetation Change in Torrential Stream Restoration Site

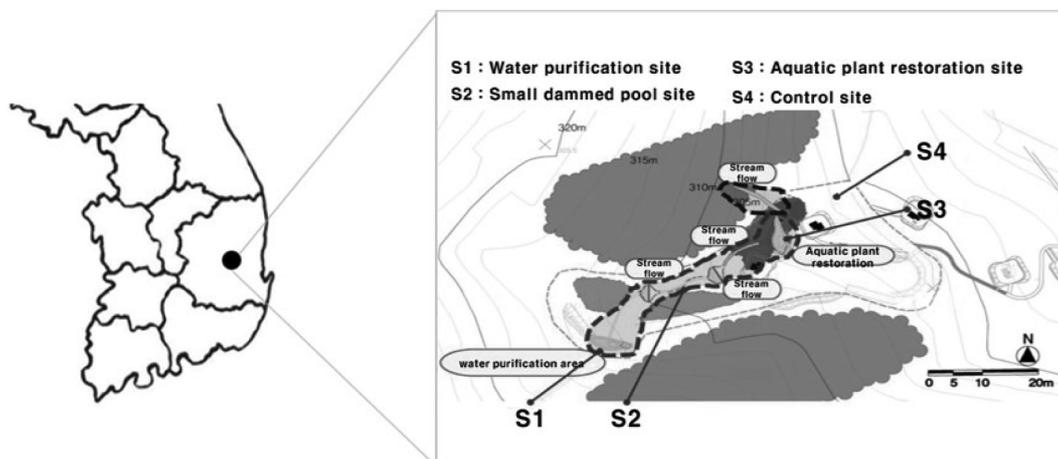
Figure 1. Surveying plots of the experimental sites.

황폐계류는 임도개설과 시설 증설 등으로 훼손되어 강우시 토사유출이 빈번히 발생하고 있다. 또한 물순환 기능의 약화로 황폐계류의 수원이 고갈되어 대부분의 계류구간은 건천화된 상태이며, 이로 인해 계류에 낙엽이 퇴적되고 식생이 천이되어 계류가 가지고 있는 생태적 기능이 훼손된 상태이다. 따라서 상류의 계곡유입부에서 하류로 내려오면서 수질정화습지(S1), 월류보(S2), 수생식물 복원지(S3) 및 대조구(S4) 등 황폐계류 복원 시공지를 대표할 수 있는 4개 지점으로 구분하여 선정하였다(Figure 1).

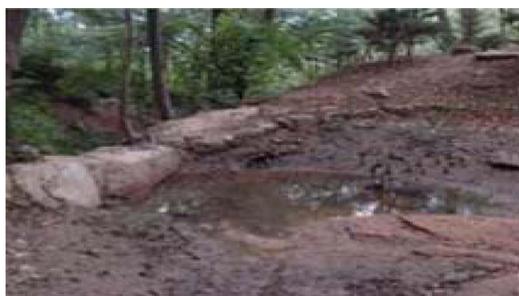
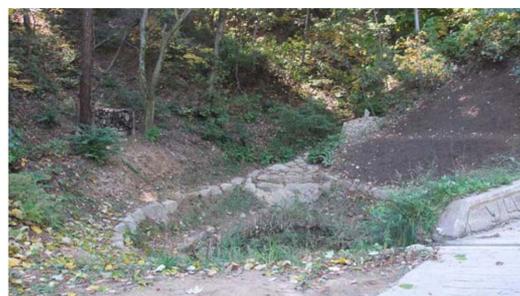
Before restoration

After restoration

Figure 2. Surveying plots of the water purification site(S1).

수질정화습지는 복원지역 중 최상류에 위치하고 있으며, 대상지는 초본류와 관목류가 주요 식생구조를 이루고 있고, 주변으로 물오리나무 식재지와 상수리-소나무군락이 위치하고 있다(Figure 2).

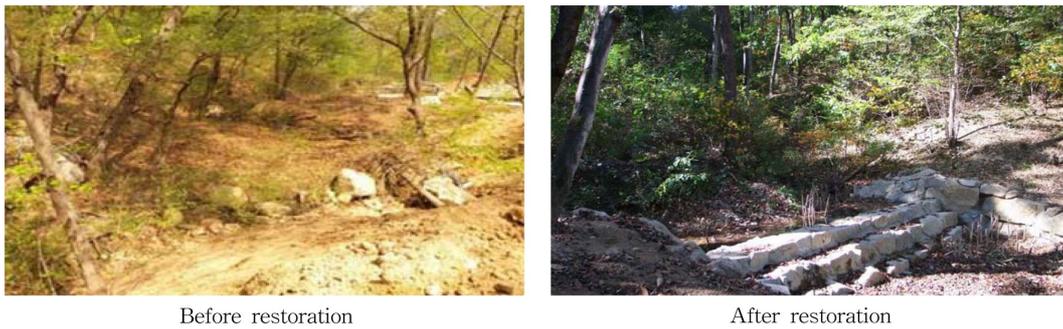
Figure 3. Surveying plots of the small dammed pool site(S2).

월류보는 산지계류가 합쳐지는 지역으로 계곡 및 주연부 산림의 특성을 나타내는 여러 종류의 활엽수가 생육하고 있으며, 계곡부의 입지적 특성상 자연암석과 토양을 기반으로 교목층이 형성되어 있고, 하부에는 소규모의 아교목층과 관목층 및 초본층이 형성되어 있다(Figure 3).

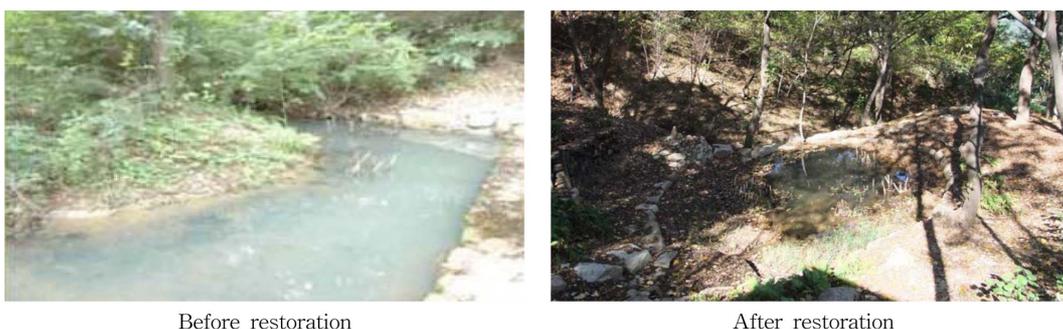
Figure 4. Surveying plots of the aquatic plant restoration site(S3).

수생식물 복원지는 월류보를 지나 경사가 완만해지는 구간에 위치하고 있으며 계류비탈의 길이가 길고 경사가 완만해 접근성이 높다(Figure 4).

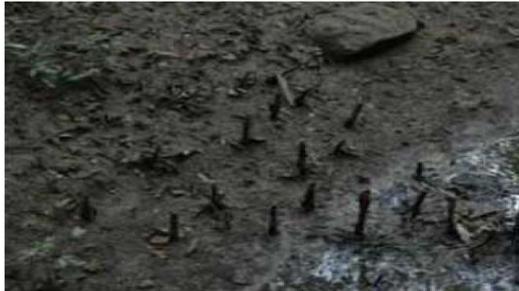
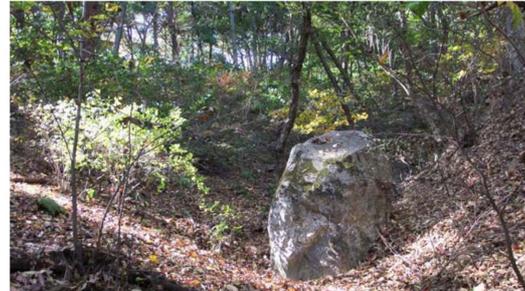
Before restoration

After restoration

Figure 5. Surveying plots of the control site(S4).

대조구로 설정한 지역은 복원연구 지역과 연결되는 북측의 소규모 계류지역이다. 현재 산림 내 교목층의 수관

에 의한 울폐도가 높아 상대적으로 일조가 불량한 조건을 가지고 있으며, 계류는 건천화 되었으나 지속적으로 소량의 유지수가 흐르고 있고, 하층에는 낙엽층이 두텁게 형성되어 있다(Figure 5).
