포트홀 저감 개선방법에 대한 국내기준에 대한 고찰

최준성 | 정회원 · 인덕대학교 토목환경설계과 교수
 진정훈 | 정회원 · (주) 토리기술 연구소장
 노성환 | 정회원 · (사)한국순환아스콘협회 이사

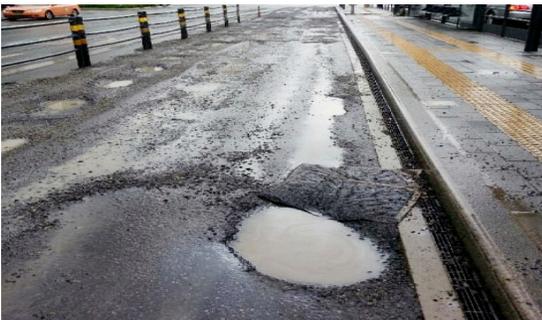
그림 1. 폭설 이후 포트홀 발생

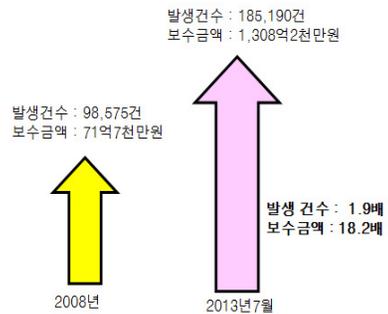
그림 2. 포트홀 발생 및 보수금액 변화

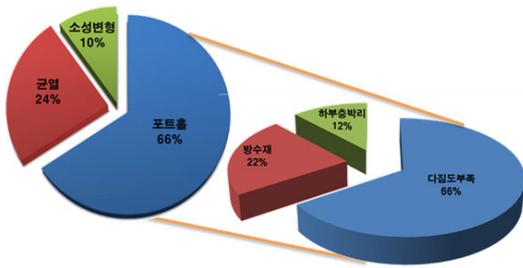
우리학회지 2013년 12월호(제15권 제4호 통권 58호)에 소개된 '포트홀 저감을 위한 도로포장의 품질관리 강화 대책'에서 포트홀이 발생한 현장의 조사 및 분석한 결과는 혼합물 포장의 다짐도 부족에 의한 수분침투, 골재와 아스팔트 또는 상부층과 하부층의 박리현상 등이 포트홀 발생 주요원인이며, 한국 도로공사의 자료에서는 포트홀 발생원인의 66%가 다짐도 부족(그림 3)이며, 그 외 그림 4와 같이 교면 포장에서는 방수재료나 배수문제 또는 하부층의 박리 등이라고 밝히고 있다.

그림 3. 포트홀 발생원인

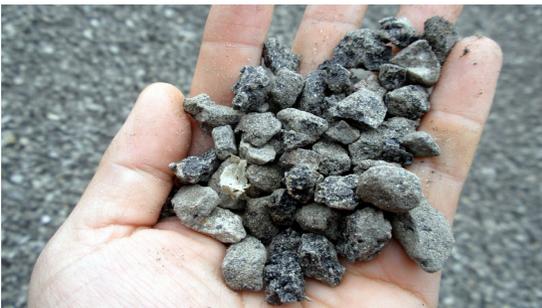
그림 5. 도로에서 유실된 박리된 골재

일반적으로 알려진 석회석계열의 골재에서는 포트홀 발생이 안된다고 하지만 실제로 조사한 결과 충북 제천지역은 그림 5와 같이 석회석 골재를 100% 사용하여 아스팔트 혼합물을 생산·시공하고 있으나 지난해 장마철 이후(2013년 8월) 포트홀 발생이 나타나고 있음을 파악하였다.

는 충북 단양과 제천, 강원도 영월과 정선지역 도로 상태를 확인한 바, 장마철 이후에 포트홀이 여전히 발생하고 있었다.
