# 고인성 섬유 시멘트 복합재료를 사용한 RC보의 전단보강효과

## Shear Performance of RC Beams Using Ductile Fiber Reinforced Cementitious Composite (DFRCC)

**요약** 본 논문에서는 고인성 섬유 시멘트 복합재료(DFRCC)를 이용한 철근콘크리트(RC) 보의 전단파괴거동에 대한 실험적 연구결과를 제시하였다. 이를 위해 150x300x1,000mm 크기의 보를 총 10개 제작하여 변위제어에 의한 4점휨과괴실험을 실시하였다. 주요 실험변수로는 DFRCC에 의한 보강의 유무, 보강시 그라인딩을 통한 사전 표면처리 그리고 사전 균열발생 유무를 설정하였다. 실험으로부터 재하시작 후 파괴시까지 보의 하중-처짐곡선, 전단균열 및 휨균열 발생하중 그리고 파괴시 전단강도를 측정하였다. 실험결과, DFRCC에 의한 보강시 적절한 두께와 사전 표면처리를 적절히 시행할 경우 기존 RC보의 전단강도를 약 99% 이상 효과적으로 복원할 수 있는 것으로 나타났으며, 보다 신뢰성있는 연구를 위하여 실제 노후화된 구조물에서 채취한 부재에 대한 추가적인 실험과 이론적 연구가 필요한 것으로 판단된다.

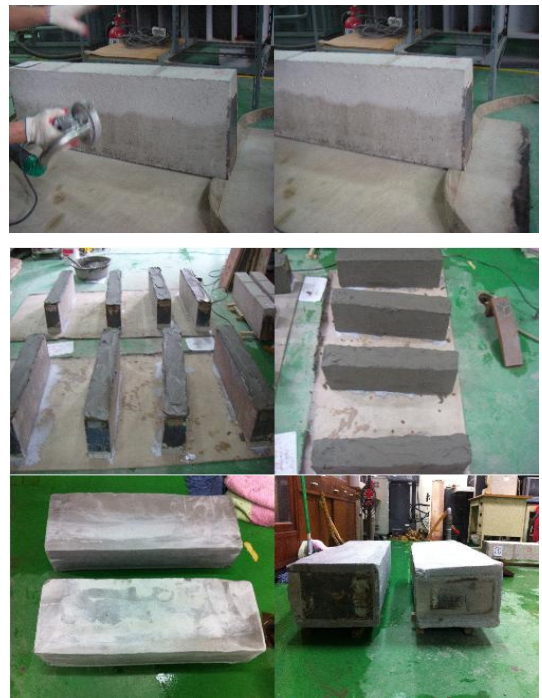
[Fig. 2] Surface treatment and strengthening by DFRCC

실험체는 총 10개의 보를 제작하여 28일 동안 습윤양생한 후 초기균열이 필요한 4개의 보에 이론적인 예상 파괴하중의 80%를 가하여 초기 사인장 전단균열을 발생시켰다. 그 후, 초기균열이 있는 경우와 없는 경우 각각 2개씩 모두 4개의 표면처리가 필요한 보에 그라인더를 사용하여 표면처리를 하였다. 보강을 하지 않는 기준 실험체 2개를 제외하고 DFRCC 보강이 필요한 나머지 8개의 보는 DFRCC를 20mm 두께로 미장처리를 함으로써 보강하였다.

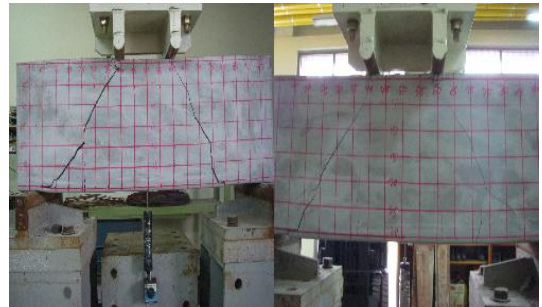
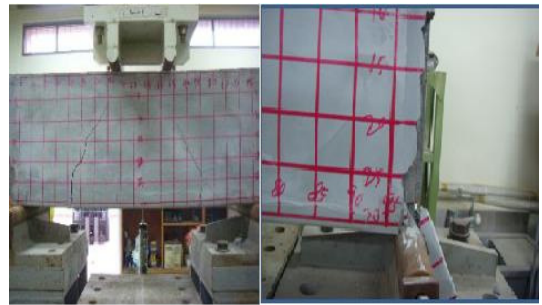
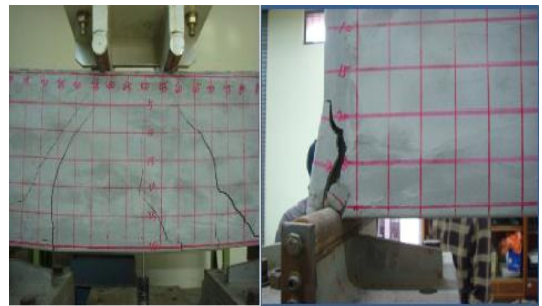
국부적인 응력집중으로 인한 지점부 파괴가 발생한 B-20-S 및 B-20-CN 부재중 각1개씩 두 개의 실험체를 제외하면 대부분의 보에서 중앙부 가력점 하부에서 초기 휨균열이 발생한 후에 사인장 균열이 발생하였으며 하중 증가와 함께 균열 폭이 점차 증가하면서 상부 가력점과 지점방향으로 진행되어 극한 전단강도에 도달하여 파괴되는 취성적인 파괴양상을 보였다. Fig. 7에 각 실험체의 파괴 양상을 나타내었다. 보강을 하지 않은 실험체인 B-0에서는 몇 개의 경사균열 중 1개의 경사균열이 진전되어 파괴에 도달하였으며, DFRCC로 보강한 실험체에서는 보강재 표면에 미세한 경사균열이 발생하고 파괴 직전에 경사균열이 한부분에 집중적으로 나타난 후에 취성적인 전단압축파괴 양상을 보였다. 파괴후의 실험체에

서 콘크리트 모재와 보강재 간의 미끄러짐에 의한 부착 파괴 현상은 관찰되지 않아 콘크리트 모재와 보강재의 일체성은 표면처리 유무에 관계없이 확보된 것으로 판단되었다.

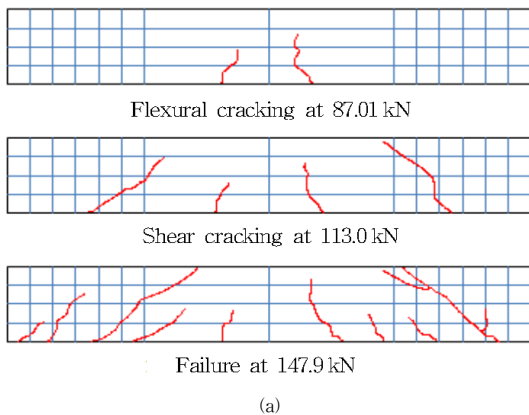
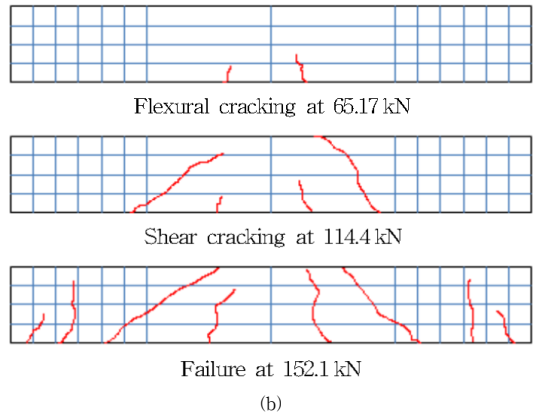
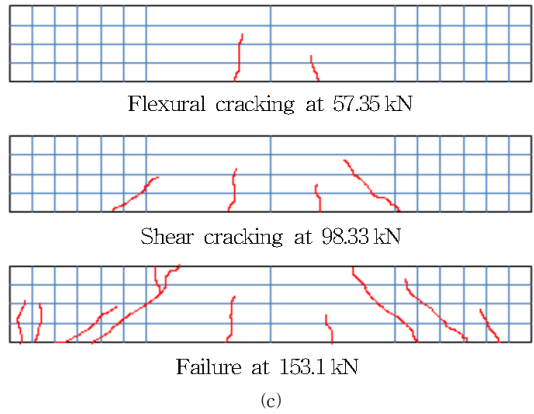
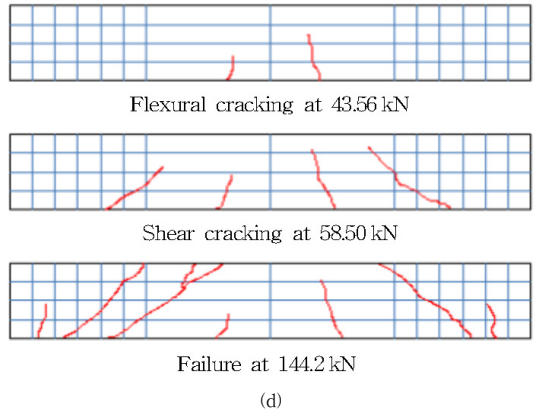
[Fig 8] Cracking patterns at each load stage  
 (a) Reference beams not repaired (B-O) (b) Repaired without surface grinding (B-20-N) (c) Repaired with surface grinding (B-20-S) (d) Cracked beam repaired without surface grinding (B-20-CN) (e) Cracked beam repaired with surface grinding (B-20-CS)

Fig. 8은 휨균열과 전단균열의 발생하중 그리고 파괴하중에서 각 단계별 균열발생 현황을 나타낸 개략도로서 Fig. 7의 사진에서 보이지 않는 미세균열과 파괴시까지의 균열성장 과정을 살펴볼 수 있다. 초기균열이 없는 경우 보수유무에 상관없이 평균 10.3 kN에서 전단균열이 발생한 데 비하여 초기균열을 가진 보의 경우 약 6.0 kN에서 전단균열이 발생하여 전단균열 발생하중에 미치는 표면처리의 유무에 따른 영향은 유의미하게 나타나지 않았다.

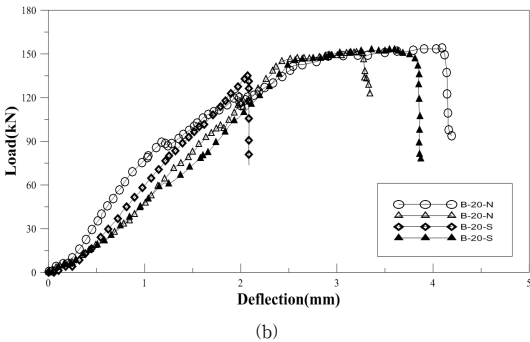
각 부재별 하중변위곡선 측정결과를 Fig. 9와 Table 5에 각각 정리하여 나타내었다. Fig. 9(a)에서 기준보와 DFRCC 보강처리한 보의 최대하중 평균값을 비교하였을 때, 보강처리한 보의 경우에 최대하중이 2.84% 증가하였으며, 파괴시 연성이 증가됨을 알 수 있었다.

Fig 9(b)는 보강시 표면처리 유·무에 따른 하중-처짐 곡선을 비교한 것으로 표면처리 후에 DFRCC 보강한 보의 최대하중 평균값이 표면처리 과정없이 보강한 보의 경우에 비해 0.657% 증가한 것으로 나타났다. 표면처리 효과가 이처럼 미미하게 나타난 것은 실험에 사용된 보가 장기간 공용으로 노후화된 실제 구조물에서 채취한 것이 아니라 실험실에서 제작된 시험체의 표면상태가 보강재와의 부착이 양호한 상태인 것에 기인하는 것으로 판단된다. 따라서 실제 구조물에서 부재 표면의 열화상태를 고려할 때에는 표면처리에 의한 보강효과의 정도는 확실히 더 크게 나타날 수 있을 것으로 추정된다.

Fig. 9(c)는 보강전 부재에 초기균열이 존재하는 경우와 없는 경우의 보강효과를 비교한 것으로 초기균열이 없는 경우의 최대하중 평균값이 초기균열이 존재하는 경우 보다 5.48% 큰 것으로 나타났다. 하지만, 초기균열이 존재하는 보를 DFRCC로 보강할 경우 기준보의 약

97.5%에 달하는 전단강도를 회복하는 결과를 보여주었다. 이는 실제 구조물에서 초기균열이 존재하는 경우에도 DFRCC에 의한 보강시 전단강도의 회복이 가능함을 나타낸다고 할 수 있다.

Fig. 9(d)는 부재에 초기균열이 존재하는 경우의 DFRCC 보강시 사전 표면처리의 유무에 따른 하중-처짐 곡선을 나타낸 것으로 표면처리를 하고 보강한 보의 최대하중 평균값이 표면처리를 하지 않고 보강한 보의 경우에 비하여 약 2.01% 증가하였다. 이는 DFRCC 보강 자체의 유무에 의한 강도증가(2.84%) 보다 작지만 표면처리를 함으로써 모재와 보강재사이의 부착력을 증가시켜 전단강도를 증가시킬 수 있음을 보여주고 있다. 실제 노후화된 구조물에서 부재표면의 열화상태를 고려하였을 때 강도증진효과는 더 클 것으로 평가된다.
