## 자동차 실내 인화성물질과 전기과부하에 의한 화재관련 사례 연구

## A Study for Examples of Fire including with Combustible Substance and electrical overload in Automotive Inside Room

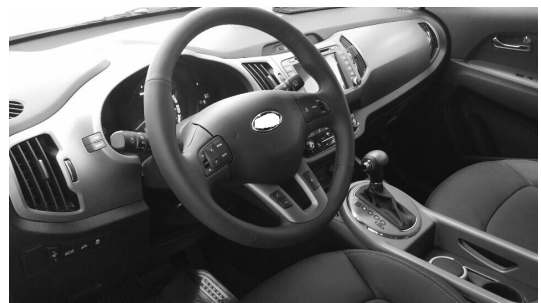
자동차의 내장 부품은 계기판을 형성하고 운전석과 조수석 전면을 보호하는 크래쉬 패드(crash pad), 자동차 하체의 소음과 진동을 막아주는 플로워(floor) 부(part), 자동차 상부의 풍음과 외부로부터 보호해주는 루프(roof)부 등으로 구분된다[5]. 이러한 실내의 의장품은 운전자에게 보다 쾌적하고 탑승인원의 안전을 확보해야 한다. Fig. 1은 자동차 실내 내장 시스템의 사례를 보여주는 것이다.

Fig. 1. Interior system example of a car.

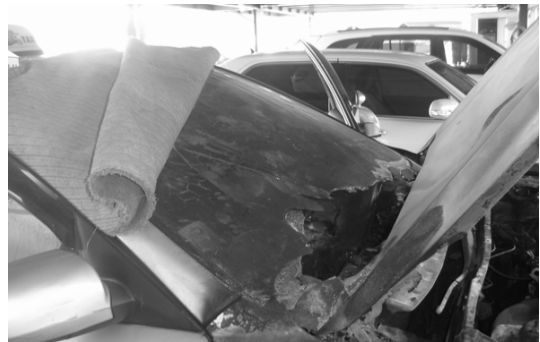
이 자동차는 운전자가 자동차를 정차시킨 후 1시간 정도 지났을 때 “펑”하는 소리가 들린 후 앞좌석 부근에서 서서히 연기가 발생하면서 화재가 발생하였다. 자동차 내부를 확인하였을 때 앞좌석 바닥의 매트가 일부 타고 있었고, 앞 유리 하단이 폭발에 의해서 깨진 것을 확인하였다. 또한, 크래쉬 패드의 플라스틱 부가 크게 손상되어 부서져 있었다. 운전자가 차내에서 에어컨의 방향제를 사용한 다음 이 방향제를 크래쉬 패드 상부에 놓고 내린 것이 확인되었다. 일반적으로 분사형의 방향제와 탈취제는 공기 중에 분사하였을 때 쉽게 확산되도록 하기 위해 에탄올 성분과 LP(liquefied petroleum) 가스를 사용하고 있다. 이 두 성분은 인화성이 높아 밀폐된 좁은 자동차 내에서 분사하거나 높은 온도에서 팽창하게 되면 화재 위험성이 있다.

따라서, 조사결과 방향제가 밀폐된 공간에서 외부의 복사열에 의해 영향을 받아 실내의 온도가 상승하여 과열로 인해 폭발하여 화재가 발생된 것으로 확인되었다. Fig. 2는 자동차 내부에 둔 방향제의 폭발로 인해 화재가 발생한 자동차의 폭발 사례를 보여주는 것이다.

Fig. 2. Fire example by air freshener explosion putting on crash pad of a car.

의해 자동차 내부의 온도가 급상승한다. 일반적으로 자동차 제작사에서는 밀폐된 자동차 내부에 방향제 등의 인화성, 폭발성 물질을 두지 말 것을 권고하고 있다[7-9]. 따라서, 자동차 화재로 인한 피해를 최소화시키기 위해 대책을 강구해야 하며, 지속적인 운전자 안전교육을 통해 화재 예방 방안을 강화해야 할 것으로 사료된다.

1) 이 사례의 원인은 운전자가 에어컨 냄새 탈취제인 방향제를 사용후 크래쉬 패드에 두고 내린 것이 외부의 복사열에 의해 폭발하면서 화재가 발생된 것으로 확인되었다.

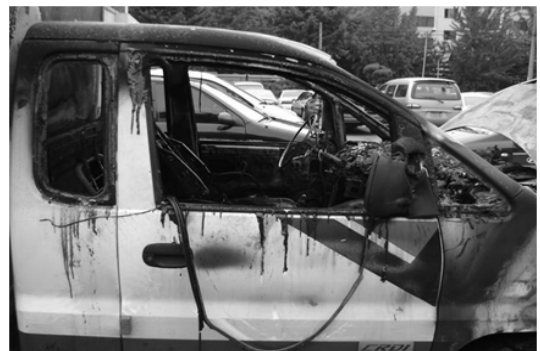
Fig. 3. Fire example by overload of electric power part in a car.

운전자가 장기간 운전하면서 무료함을 달래고 냉난방을 위한 목적으로 내부에 오디오 원격시동장치, 선풍기, 히터, 내비게이션 등의 전자기기를 사용함으로써 많은 전기를 사용하였다.

화재 발생원인은 확인한 결과 자동차에서 사용한 많은 전자부품들이 전기를 한꺼번에 사용함으로써 콘센트에 연결된 커넥터에서 과열이 발생되었으며, 이 열에 의해 커넥터 위에 있던 휴지에 옮겨 붙었고 이와 동시에 시거라이터와 연결되어 있는 커넥터의 배선이 녹으면서 화재가 발생한 것으로 판단되었다. Fig. 3은 이러한 화재로 인해 실내가 모두 소실된 화재사례를 보여주는 것이다.

자동차의 개조는 자동차의 성능, 내구성, 안전성에 영향을 줄 수 있을 뿐만 아니라 개조로 인해 화재를 발생시킬 수 있기 때문이다. 자동차가 출고될 때 설치되지 않은 램프, 블랙박스, 전기기기 등과 같은 전기장치를 임의로 장착하여 사용할 경우에는 자동차의 이상 작동, 배선손상, 배터리 방전, 화재 등을 초래할 수 있으므로 주의하여야 한다. 따라서, 운전자가 자동차의 시스템을 변경하거나 임의로 편의장치를 사용할 때는 철저한 검증을 통해야 할 것으로 판단된다.

2) 이 사례의 원인은 자동차 사고에서는 자동차 실내에 전자기기 등을 사용하면서 전기를 많이 사용하면서 과부하가 걸려 전기적인 단락현상에 의해 화재가 발생된 것으로 확인되었다.

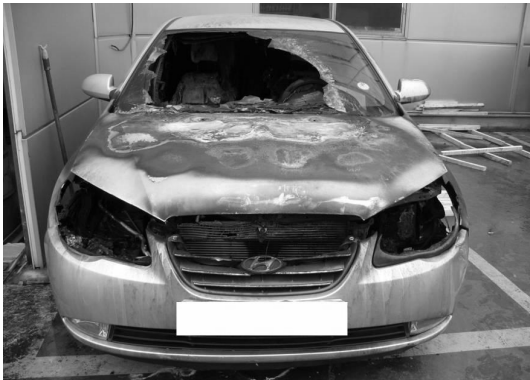
Fig. 4. Fire example by overheating of heat wires heating seat.

다음 시동을 걸어 둔 상태에서 얼마 지나지 않아 화재가 발생되었고, 이후 “펑” 소리와 함께 유리창이 깨지면서 화재가 급속하게 확대되었다. 이 자동차의 조수석에 승차하는 사람은 추위를 많이 타는 사람으로 몸을 따뜻하게 하기 위해, 운전석에 열선 시트를 임의로 설치하였다. 즉, 자동차 조수석에 자동차 내부의 배선을 연결하여 열선을 설치하여 약 5,000km 정도 운행하였다. 운전자가 열선을 초기에 설치하였을 때는 화재의 위험성이 약했으나 5,000km를 운행하면서 이 열선의 내구성이 약해졌고, 순간적으로 전기적인 과부하가 발생되었다. 이 때 발생한 과부하의 열이 시트에 옮겨 붙으면서 자동차 화재가 발생한 것으로 확인되었다. Fig. 4는 조수석 시트 열선부의 과열로 인해 화재가 발생한 사례를 보여주는 것이다.

자동차에 설치되는 열선은 자동차에서 생산된 전기의 사용 소비 전력이 매우 높다. 특히, 겨울철에 앞 유리에 와이퍼가 동결되거나 눈이 쌓여 녹여야 할 경우에는 앞 유리 열선을 사용한다. 또한, 안개가 많이 발생되어 뒷 유리에 열선을 사용할 경우 전기의 소비가 많아지게 된다. 따라서, 자동차 실내의 온도를 높이기 위한 시트의 열선이나 유리에 설치된 열선의 사용은 화재의 위험성과 자동차의 안전성을 고려하여 관리하여야 한다.

3) 이 사례의 원인은 열선을 초기에 설치하였을 때는 화재의 위험성이 크지 않았으나 5,000km를 운행하면서 이 열선의 내구성이 약해지면서 순간적으로 전기적인 과부하가 발생되었고, 이 열이 시트에 옮겨 붙으면서 자동차 화재가 발생된 것으로 확인되었다.

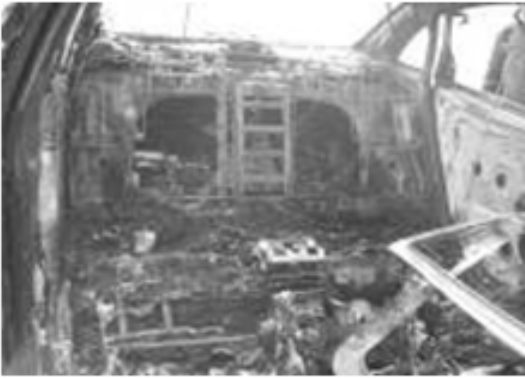
이 자동차의 화재 사례는 운전자가 자동차의 시동을 건 다음 출발 후 뒷좌석에서 타는 냄새가 발생되면서 리어 시트 암 레스트(armrest) 하단에서 불길 이 올라왔고 이 후 순식간에 자동차로 번지면서 전소되었다. Fig. 5는 화재로 완전히 전소된 자동차의 사례를 보여주는 것이다.

자동차를 확인한 결과 개조된 적은 없었으며, 화재가 최초로 시작된 뒷좌석에는 라이터가 있었던 것으로 확인되었다. 또한, 배선의 피복 부위는 완전 소손되어 와이어는 남아 있으나, 단락 현상에 의한 손상은 없는 것으로 확인되었다. 운전석 뒤 좌석에 타고 있던 동승자가 음주한 상태에서 휴면 후 담배를 완전히 끄지 않고 암 레스트 근처에 두었다는 것을

Fig. 5. Total destroyed example by a fire.

4) 이 화재의 원인은 뒷좌석에 있던 승객이 담배를 피우던 중 완전히 소화하지 않은 상태로 둔 것이 가연성 중이에 옮겨 붙어 순식간에 자동차가 전소된 것으로 확인되었다.

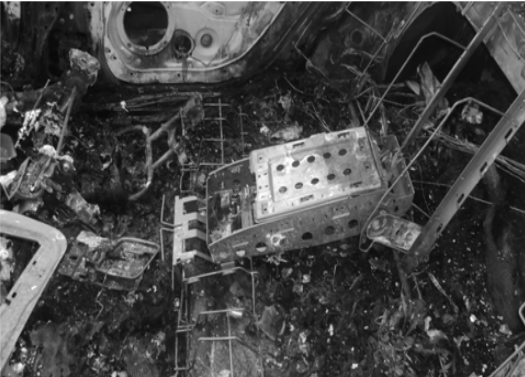
Fig. 6. Rear seat armrest part burn up by a fire.

확인하였다. 이 때 불이 붙은 담배가 주변의 화장치에 옮겨 붙어 화재가 발생된 것으로 판단되었다. 따라서, 이 화재의 원인은 뒷좌석에 있던 승객이 담배를 피우던 중 완전히 소화하지 않은 상태로 실내에 둔 것이 가연성 중이에 옮겨 붙어 순식간에 자동차가 전소된 것으로 확인되었다. Fig. 6은 최초로 화염이 시작된 리어 암 레스트 부위를 보여주는 것이다.

사실에서 화재의 원인을 찾는 것도 한 가지 방법이라 할 것이다. 이 사례의 경우에는 운전자 뒤에 타고 있던 동승자의 과실로 인해 화재가 발생된 인재에 가까운 자동차 화재로 볼 수 있을 것이다.
