고속도로 비탈면의 기반 조건별 녹화효과 분석*

Effect Analysis of the Revegetation in Accordance with the Conditions of the Lower Base on Slope of Expressway*

ABSTRACT

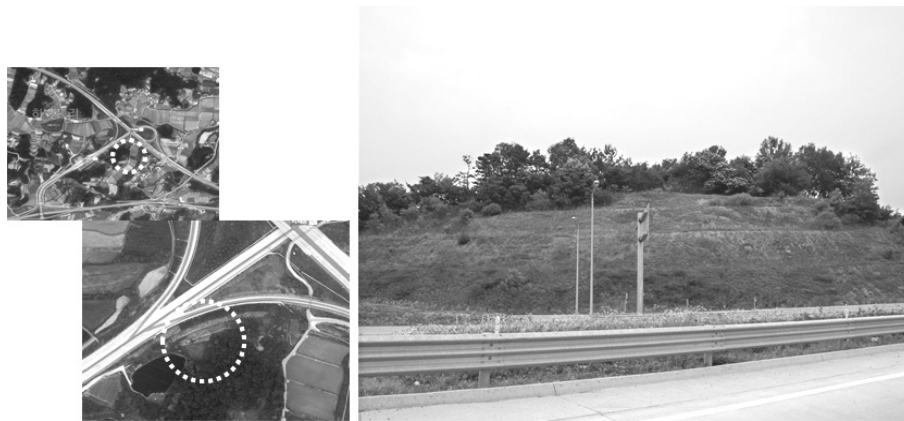
Figure 1. Site I for test construction (cut slope in Seosejong IC).

이 연구의 시험시공지로 당진~대전간 고속도로 상에 있는 서세종나들목 주변 비탈면(시험시공지 I)과 신양나들목 주변의 비탈면(시험시공지 II)을 선정하였다. 시험시공지 I은 서세종나들목 부근의 토사비탈면으로 과거에 종자뿔어붙이기공법과 두꺼운층 식생기반재뿔어붙이기공법이 적용되었으나 현재는 식물 생육상태가 저조하여 경관이 불량한 곳이었다. 즉, 비

탈면 녹화 후 지속적인 관리가 되어 있지 않을 뿐만 아니라 이로 인해 비탈면 녹화에 대한 종 다양성이 낮은 상태로 대상지 주변에서 아까시 나무 등의 잡목이 유입되어 있으며, 나들목 진입부로서 여러 방향에서 시각적으로 노출되고 있는 곳이다. 대상 비탈면의 방위는 북서향이며 비탈면 경사도는 1 : 1.5 정도로 비교적 완만한 토사비탈면 조건이었다. 토질은 조립질 토사로 구성되어 있으며, 토양의 응집력이 약해 쉽게 유실이 되어 배수는 용이하지만, 토양 보수력은 상대적으로 낮은 상태로 판단된다.

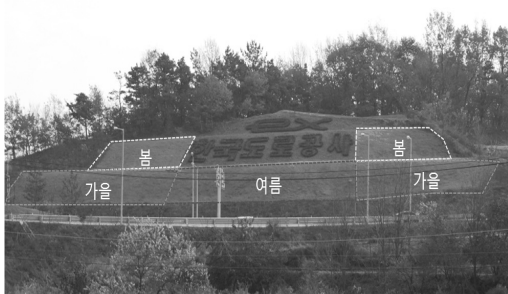
Figure 3. Site I after test construction (cut slope in Seosejong IC).

시험시공지 I은 토사비탈면으로 식재에 의한 생태경관 개선을 목적으로 하였다. 대상지 주변상부는 산림지와 연결되며, 이곳에는 밤나무, 신갈나무 등의 활엽수림이 군락을 형성하고 있다. 이곳의 생태경관 개선 목표는 식물에 의하여 상징적인 로고를 식물로 구현하는 것이었으며, 상부에는 한국도로공사의 로고인 “ex”와 ‘한국도로공사’를, 주변부는 계절별로 다양한 야생화가 보일 수 있도록 하였다. 계획 수립에 있어서 비탈면 식생과 주변 식생의 조화를 우선으로 고려하였으며, 다양한 식생이 주변의 산림지와 자연스럽게 연결되도록 하였다. 식재에 의해 조성하고자 하는 로고는 회양목 글자의 테두리 부분에 식재하고, 한국도로공사 로고인 “ex” 글씨 내부는 산철쭉을 식재하여 봄철에 로고의

원색인 주황색과 붉은색을 표현하도록 하였다. 또한 “한국도로공사” 글씨 부분은 회양목 내부에 조팝나무를 식재하여 봄철에 흰색이 표현되도록 하였다. 로고 사이에는 맥문동을 식재하여 늦가을에도 푸른색이 보일 수 있도록 하였다. 로고가 조성된 곳의 하부 및 측면부에는 얇은층 식생기반재 뽑어붙이기공법을 적용하였으며, 이곳에는 야생화 위주의 종자배합을 통하여 계절별로 다양한 경관이 조성되도록 하였다. 즉, 기존에 일부 피복되어 있던 식생은 외래도입종 위주였는데 이를 재래초종 중 야생화 위주로 종자배합을 달리 하였다. 상부 2단의 “한국도로공사” 로고 좌우측에는 봄철에 개화할 수 있는 야생화를 위주로 배합하였으며, 로고 하단부 중앙에는 여름철, 그리고 하단부 좌우측에는 가을철에 개화하는 야생화를 배치하여 계절별로 다양한 야생화 경관이 표현되도록 계획하였다. 아울러 시험시공에 사용된 종자는 봄, 여름, 가을철에 순차적으로 야생화가 개화할 수 있도록 다양한 종을 배합하였다(Table 1). 즉, 비탈면 시험시공 후 계절별로 출현식생, 침입식생을 조사하였으며, 시뮬레이션 한 경관변화를 조사하였다(Park et al., 2014).

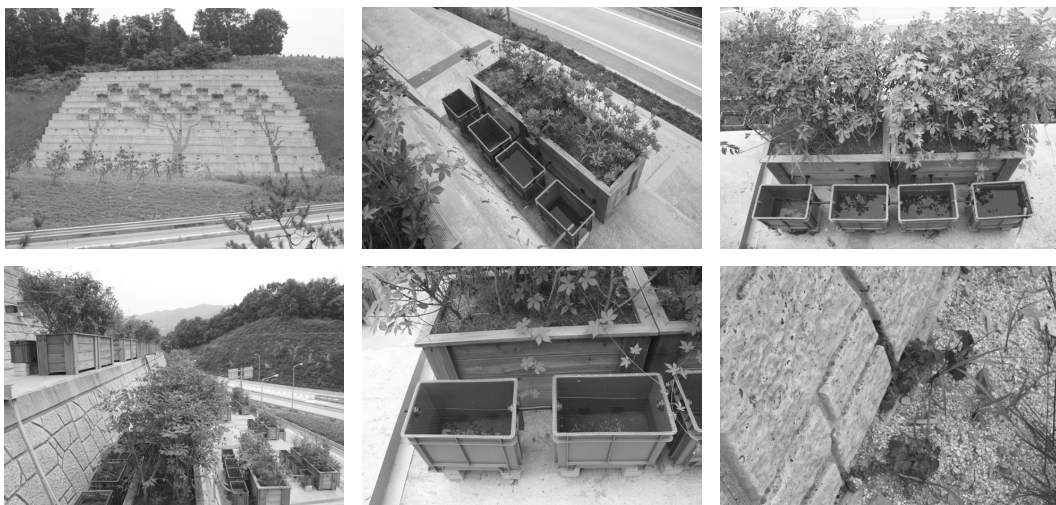
Figure 6. The initial state of the plant growth in site 2 (Shinyang IC).

무줄기를 4색으로 도색하고 식재박스를 설치한 후에 박스 내부에 산철쭉, 개쉬땅나무, 화살나무를 식재하였다. 시공 후 1년이 경과한 시점인 2013년 6월 25일 현재 활착율은 산철쭉(99%), 개쉬땅나무(97%), 화살나무(100%) 모두 높은 활착율을 나타내었다. 또한 화살나무와 산철쭉의 경우 생육이 활발하게 진행되고 있는 것으로 나타났다(Figure 6).

아울러 각 식재박스 안에서 파종하지 않은 초본류들이 자라고 있었다. 침입한 초본류로는 환삼덩굴, 피, 쭉, 망초 등 주변에서 쉽게 볼 수 있는 식물들이 침입하였는데, 이러한 초본류는 수목의 생육을 저해하는 요소로 파악된다. 초본류들의 침입 원인으로는 주변 산림에서 이입된 종자에서 발아한 식물이거나 상토 반입시 따라온 잠재종자원에서 발아된 식물로 판단된다(Koh et al., 2006). 또한 차폐녹화의 목적으로 옹벽 하부에 식재한 담쟁이덩굴도 생육이 완만하게 진행되는 것으로 나타났다.
