드로스 부착 특성을 고려한 절단 정반 크리닝 시스템 개발

김호경¹, 고대은^{2*}

¹STX조선해양 기술연구소, ²동의대학교 조선해양공학과

Development of a Cutting Support Cleaning System considering the Dross Adhesion Characteristics

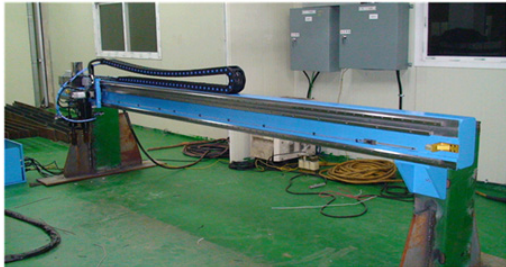
사전 테스트 결과를 바탕으로 상세 설계와 3D 모델링 검토를 수행하여 Fig. 9와 같이 드로스 제거 장비를 제작하였다. 드로스 제거 장비는 절단 정반에 부착된 드로스를 직접적으로 제거하는 톨 구동부와 톨 구동부의 이송을 담당하는 이송 모듈 그리고 사용자의 설정에 따라 장비를 제어하는 제어부로 구성되며, 톨 구동부의 상하 이동 1축, 톨 구동부의 좌우 이동 1축, 톨 회전 1축으로 도합 주행 2축과 회전 1축으로 구성하여 톨의 상하좌우 이동과 회전이 가능하도록 하였다. 드로스 제거 장비의 정반 길이 방향 이동은 특별히 제작한 인터페이스 보드를 통해 기존의 절단 장비 주행 모터를 이용하도록 하였다. 또, 드로스 제거 장비의 전자동 구동을 위해 센서를 사용하여 절단 정반을 인식하도록 하였으며, 절단 정반의 변형에 대응하고 톨의 사용 효율을 높이기 위해 에어 실린더를 사용하여 톨이 작업 지점에 정확히 밀착하도록 기구부를 구성하였다.

[Fig. 9] Dross cleaning system

드로스 제거 장비는 사용자가 초기 위치와 작업 범위를 설정하면 전자동으로 드로스 제거 작업을 수행하도록 다음과 같은 알고리즘으로 운영 프로그램을 작성하였다. 사용자가 드로스 제거 작업을 수행하고자 하는 작업 지점에서 버튼 조작을 통해 장비 초기 위치 설정 명령을 하면 드로스 제거 장비는 센서를 이용하여 절단 정반을 인식하고 작업 시작 지점을 설정한다. 작업 시작 지점이 완료되면 사용자가 입력한 작업 범위만큼 회전하는 톨이 절단 정반을 따라 주행하면서 드로스 제거 작업을 수행하며, 이 과정에서 절단 정반의 중부재와 같은 장애물이 센서에 걸릴되면 톨이 상승-주행-하강하여 장애물을 회피하면서 드로스 제거 작업을 수행한다.

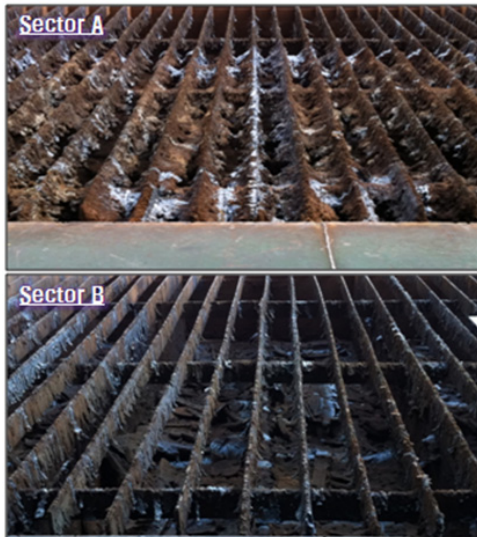
현장 테스트를 수행한 결과, 시일이 경과하면서 드로스 제거 장비의 운용 여부에 따라 드로스 부착 양상의 차이가 확연하게 나타났다. Fig. 11은 현장 테스트를 종료한 시점에서 A, B 두 구역의 절단 정반 상태이다. 절단 작업만 수행된 구역 A에서는 절단 작업이 반복됨에 따라 절단 정반 전체 영역에 걸쳐 드로스가 과도하게 부착되는 현상이 발생하였다. 정반 날 사이가 드로스로서 완전히 메워진 부분에서 절단 잔재가 정반 아래로 떨어지지 못해 절단 장비가 손상된 경우도 발생하였으며 철 용융물의 비산으로 인한 강재 손상과 절단 정도 불량 및 집진 불량이 발생하였다. 반면, 드로스 제거 장비가 적용된 구

역 B에서는 절단 정반이 비교적 깨끗한 상태로 유지되어 작업 환경이 악화되거나 절단 정도 불량 및 집진 불량이 발생하지 않았다.

[Fig. 11] Result of field test for 6 months
