회전형 탐촉자의 다중균열 분해능이 증기발생기 전열관의 구조건전성 평가에 미치는 영향

An Effect on the Structural Integrity Assessment of Steam Generator Tubes with Resolution of Rotating Pancake Coils for Multiple Cracks

강용석*[†], 천근영*, 남민우*, 박재학**

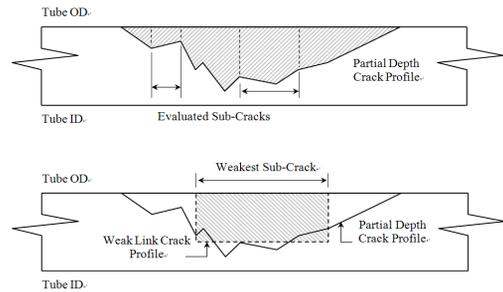
축방향 균열의 경우는 결함의 길이와 깊이 분포에 따라 전열관의 파열압력이 상이하므로 해당 결함 형상에서 가장 취약한 부분을 찾아내는 weak link(or structural minimum) 모델 계산을 수행하여 결함의 유효깊이와 유효길이(effective depth & length)를 산출하여 전열관의 파열압력을 예측하고 있다. Fig. 1의 상단 그림은 RPC 검사에서 얻어진 축방향 부분관통균열에 대한 길이 대비 깊이 분포(crack profile)를 제시한 것으로 음영된 영역이 손상된 부분의 형상을 보여주고 있는 것이다. Fig. 1의 하단 그림은 weak link 모델 해석을 통해 유효깊이와 유효길이를 가지는 일정 깊이(사각형) 결함으로 이상화시킨 결과이다[7,8]. 여기에서 구한 균열의 유효 크기 데이터를 식(1)에 대입하면 구조한계(structural limit) 측면에서의

Fig. 1 Representative part-throughwall axial crack profile (upper) and weak link profile (lower)

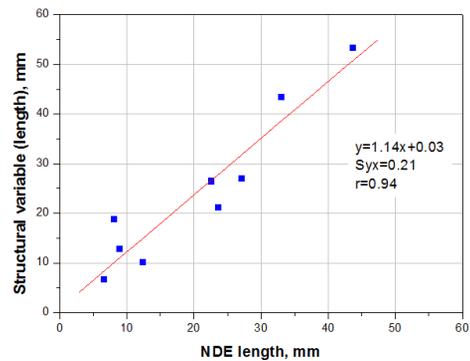
Fig. 2 NDE length measurement performance curve (EPRI ETSS 21409.1)

Fig. 2는 EPRI의 축방향 균열검사를 위한 와전류검사 성능곡선[11]을 제시한 것으로 비파괴검사서에서 평가된 결함의 크기가 파괴검사 결과와 유사함을 알 수 있다. 그러나 근접한 거리에 존재하는 다중균열에 대한 분해능에 제약이 있을 경우는 크기가 작은 여러 개의 균열들이 상대적으로 큰 단일균열로 평가될 수 있으므로 결함의 크기 평가나 수량 산출시 오류를 유발할 수 있게 된다.

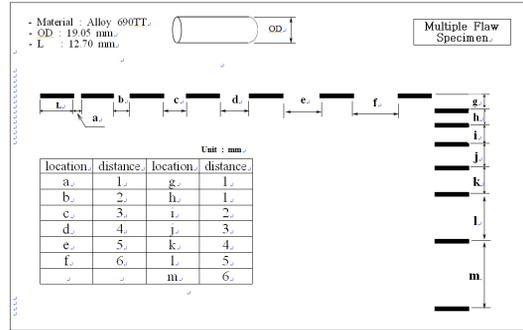
실제 균열은 형상이 복잡하여 모사시편 제작과 분석에 어려움이 있으므로 본 연구에서는 사각형으로 단순화시킨 결함 형상을 모사하여 적용하였다. 인공균열은 외경이 19.05 mm이고 두께가 1.07 mm인 전열관에 방전가공(EDM: electro discharge machining)으로 일정한 형태로 가공하였으며, 균열의 폭은 가공 가능한 최소 폭인 0.13 mm로 설계하였다. 균열의 형태는 모두 축방향 외면 부분관통균열이며 동일 직선상에 일직선으로 있는 균열(collinear crack)과 원주방향으로 평행하게 있는 균열(parallel crack)로 가공하였다. 결함의 크기는 길이 12.7 mm 그리고 깊이는 전열관 두께의 50%로 일정하게 고정하였다(Table 1). 결함간 거리는 동일 축 선상에 일직선으로 있는 경우와 평행하게 나란히 있는 경우 모두 최소 1 mm에서부터 최대 6 mm까지 1 mm씩 등간격으로 증가시켜 가공하였다(Fig. 3~5 참조).

Fig. 3 Layout of the EDM notch flaws in a steam generator tubes for inspection

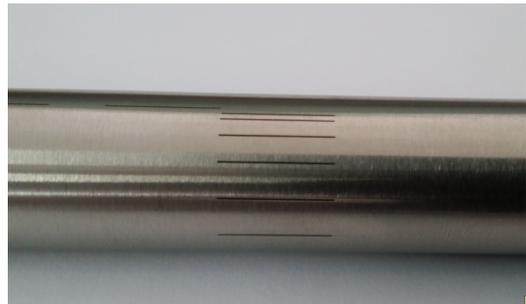
Fig. 4 EDM notch specimen containing parallel cracks

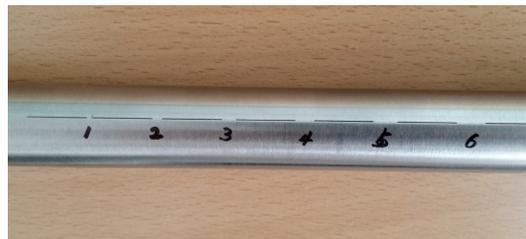
Fig. 5 EDM notch specimen containing collinear cracks

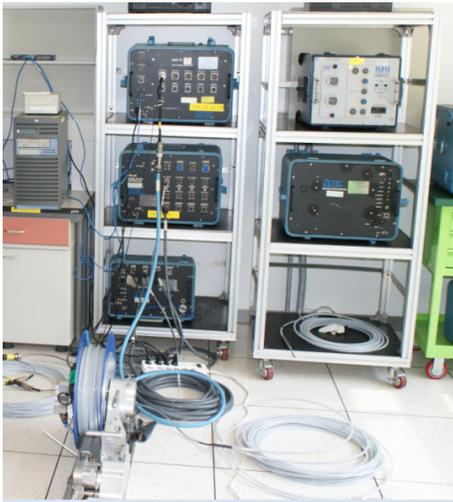
와전류검사에 적용된 검사 장비 사양을 Table 2에 요약하였다. 검사 신호 취득 장비는 다중주파수 디지털 장비인 Zetec사의 eddynet data acquisition system과 MIZ-70 remote data acquisition unit(ZAC)를 사용하였다(Fig. 6 참조). 탐촉자는 +point coil, 중간주파수 영역의 pancake

Fig. 6 Layout of the eddy current testing equipments for inspection

coil 그리고 고주파수 영역의 pancake coil로 구성된 3코일을 이용하였으며 +point coil 채널에서 평가하였다. 탐촉자 이송장비는 10D dual push-puller system을 사용하였다. 검사 주파수는 400/300/100/20 kHz 등 4가지를 적용하였으며 결함 크기 평가 주파수인 300 kHz에서 데이터를 기록하였다.

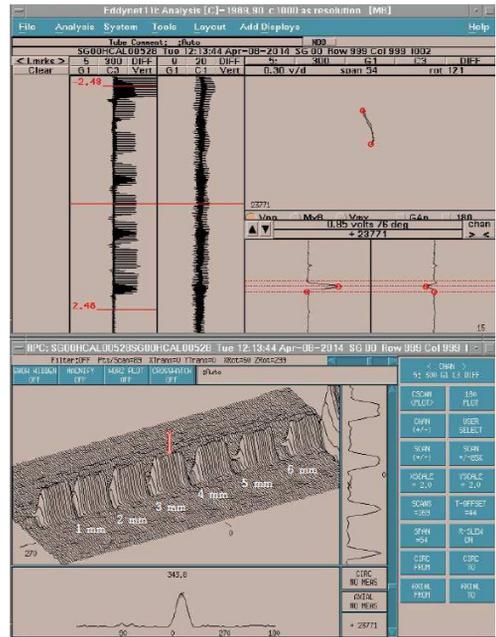
동일한 축 선상에 연속적으로 생성된 결함(collinear cracks)의 검사 신호를 제시한 Fig. 7을 보면, 결함간 거리가 가장 가까운 1 mm 부터 가장 먼 6 mm 까지 검사 신호가 모두 선명하게 형성되어 있음을 알 수 있다. 따라서 현재 적용되고 있는 RPC 탐촉자 검사를 이용하면 동일한 축 선상에 축방향으로 형성된 근접한 다중균열은 균열간

Fig. 7 RPC graphics on collinear cracks (12.7 mm/sec)

거리가 최소 1 mm 까지도 단일균열인지 다중균열인지 명확하게 식별이 가능하다고 볼 수 있다.

Table 3은 일직선상에 길이 12.7 mm, 깊이 50%TW인 두개의 균열이 놓여 있는 상태에서 결함간 거리가 변화될 때 결함의 유효크기 평가 결과를 제시한 것이며, 결함간 거리가 0 mm인 경우를 제외하면 모두 유효길이 12.7 mm, 유효깊이 50%TW로 평가되었다. 여기서 결함간 거리가 0 mm인 경우는 개별균열 식별이 곤란하여 두개의 균열이 한 개의 균열로 평가되었을 때를 가정한 것이며, Fig. 10에 제시한 바와 같이 유효깊이 50%TW, 유효길이 26.4 mm로 평가된다. 그러나 일직선상에 놓인 다중균열의 경우는 Fig. 7에서와 같이 균열간 거리가 1 mm까지 근접했을 경우에도 개별균열을 명확하게 식별 가능하였으므로 결함의 크기는 Fig. 11에서 보여주는 바와 같이 유효길이 12.7 mm, 유효깊이 50%TW로 평가되었다.

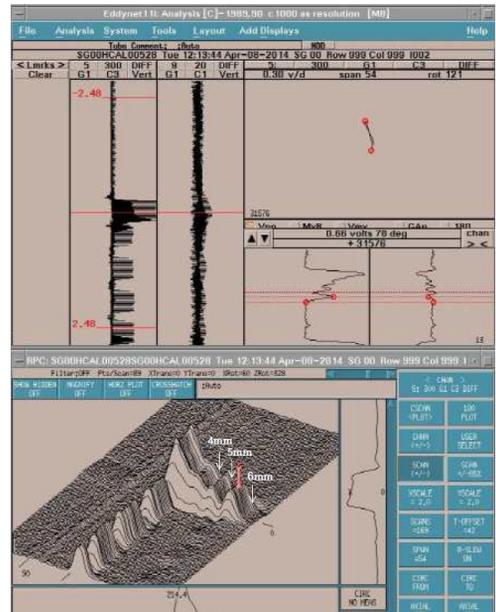
Fig. 8 RPC graphics on parallel cracks (12.7mm/sec)

이와는 달리 원주방향으로 평행하게 형성된 균열(parallel cracks)의 경우는 Fig. 8에서 보여주고 있는 바와 같이 결함간 거리가 근접할수록 결함

신호 식별이 곤란함을 알 수 있다. 균열간 거리가 5 mm 이상인 경우는 신호 식별이 용이한 반면 4 mm인 경우는 명확한 식별이 어렵고 이보다 더 가까운 경우는 신호가 혼재되어 개별균열의 식별이 불가능하였다.

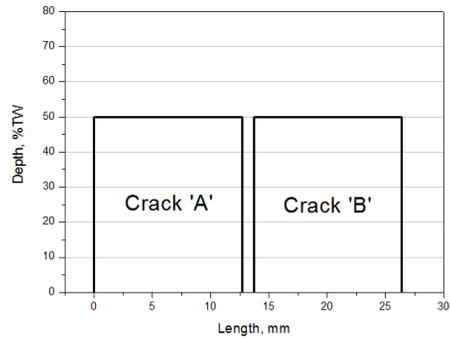
Fig. 9는 일직선상에 동일한 형상의 서로 다른 두개의 축균열이 1 mm 간격으로 생성되었을 경우의 균열 형상을 가정하여 제시한 것이다. 균열간 거리 1 mm는 EDM 노치 가공이 가능한 최소 거리이다. 만일 결함간 거리 1 mm의 결함을 식별할 수 있다면 이보다 원거리 균열은 충분히 식별 가능할 것이다.

Fig. 9 Assumed crack profile with two sing crack

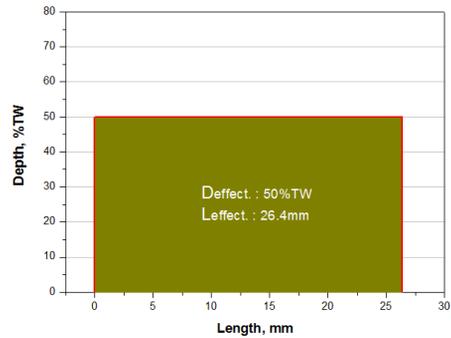
Fig. 10 Calculated crack profile with weak link (crack distance 0 mm)

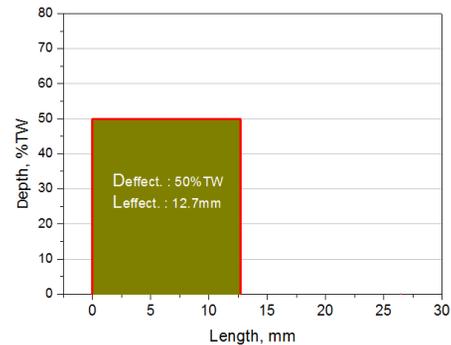
Fig. 11 Calculated crack profile with weak link (crack distance 1~6 mm)
