2014년 8월 25일 부산지역 홍수의 강우, 수문, 수리 분석

JOURNAL OF DISASTER PREVENTION

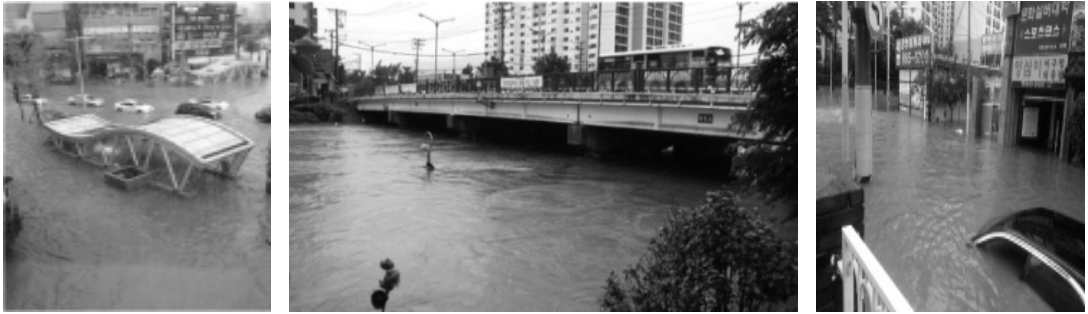
그림 1. 2014년 8월 25일 부산 홍수 현장 사진

2014년 8월 25일에 발생한 부산·경남지역의 집중호우로 인해 많은 피해가 발생하였다. 8월 24일경 서해에서 발달한 저기압이 남해안을 거쳐 동해 쪽으로 빠져나가면서 8월 25일 부산·경남지역에 집중호우가 쏟아졌으며, 특히 창원과 부산 일대에서 피해가 속출하였다. 인구가 밀집한 부산 금정구의 온천천 유역에서는 집중호우로 인하여 1일 강우량 230mm가 넘는 호우가 발생하였으며, 100~140mm/hr 강우강도가 1시간 이상 연속적으로 관측되기도 하였고, 일부 지점에서는 150mm/hr 이상의 강우강도가 관측되기도 하였다. 이로 인하여 동래역을 비롯한 일부 지하철 역사가 침수되고 인명피해가 발생하였으며, 고리 원자력 발전소가 가동 중단되는 등 심각한 도시 기능마비가 발생하였다.
