지하철 사건사고의 문제와 안전체계 구축 방향

최성호 한양사이버대학교 디자인학부 공간디자인전공 교수

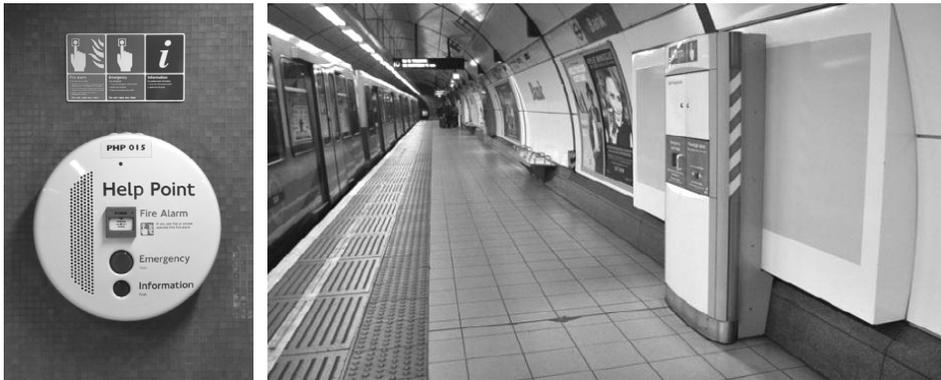
[그림 2] 런던 지하철 쥬빌러라인의 비상경보시스템과 도클랜드 경전철 비상경보시스템

한 대피를 돕는 시스템을 위해 필수적 인력을 운용하는 것은 무엇보다도 중요하다. 런던 지하철의 경우에도 비상통화장치가 화재경보기와 함께 붙어 있는데, 이 역시 경보기 오작동 되는 경우 등을 고려한 접근이기 때문이며, 또한 교통약자를 위한 안내기능도 동시에 수행할 수 있기 때문에 여러모로 합리적 접근이 될 수 있다.

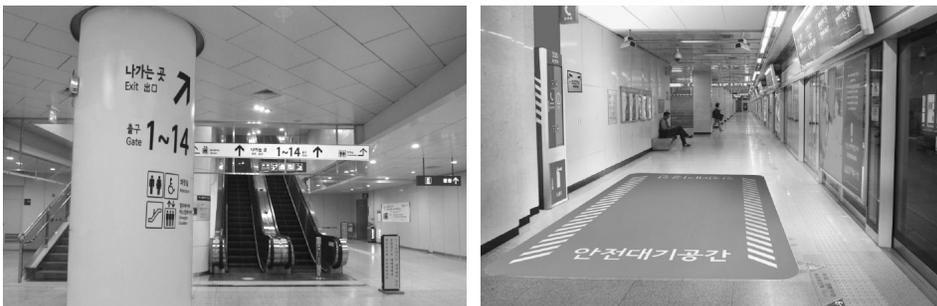
[그림 3] 출구정보 우선의 시각정보 위계정립과 안전대기공간 개념 제안

탑승공간(승강장)에서 광고류의 과다 및 지나치게 큰 규격은 공적 정보의 가독성에 심각한 위협이 되고 있으며, 광고의 조도 역시 지나치게 밝아서 탑승정보, 환승정보, 비상시설 인식 등에 어려움을 초래하고 있다. 또한, 비상시설과 유사한 붉은 색채의 사용, 성적인 광고의 범람은 범죄자의 심리를 자극하거나 비상시설의 인지를 저해하는 요인이 될 수 있기 때문에 이에 대한 개선도 필요하다.

지하철의 안전을 ‘사고와 재난’ 과 ‘범죄와 사건’ 의 두 가지 틀에서 보면, 양자가 별개의 것이 아닌 통합적 관점에서 안전대책 강구가 필요하고, 종합적으로 살펴보면 우리 지하철이 향후 정립해야 할 문제의 대응방향은 명확해 보인다. 우리 지하철에서 가장 시급한 문제는 비상시 안전과 긴급대피를 위한 ‘공적 정보’ 가 광고물이나 각종 운영기관 홍보를 다루는 ‘사적 정보’ 보다 높게 다루어지도록 시스템 측면에서 접근해야 한다는 것이다. 또한 민원인에 의해 제기되고 있는 무분별한 길찾기 사인물의 증대를 합리적인 길찾기와 긴급시 최단시간 대피가 가능한 체계로 바꾸면서 축소시켜야 한다. 이를 위해서 우선 정립시켜야 할 개념은 ‘승강장’ 이라는 공간에서는 어디에서 보더라도, ‘나가는 곳’ 에 대한 출구정보와 화재시 사용할 ‘소방설비’ 에 대한 색채정보와 위치표시가 최우선 순위로 다루어지도록 해야 하고, 이를 위해서는 승강장 내의 각종 광고물을 눈높이 이하로 배치하고 비조명으로 운영하는 등 특단의 대책이 필요하다. 또한 안전을 위해 인권침해 논란에 의해 서울 지하철에서 CCTV설치가 더 이상 확대되지 않는 것과 같은 우를 범하지 말아야 하며, 1인 승무 1인 역무처럼 경영합리화로 포장된 비상식적 위험증대 요인을 ‘안전 우선개념’ 으로 접근해 적정인력을 배치해야 한다. 또한 이러한 접근의 기저에는 안전사고시 기업이나 기관의 배상책임을 명시하는 방향의 법적 개선도 따라야만 한다.
