도심지에서의 지반침하 발생 원인과 사례 분석 그리고 대응방안 (해외 사례를 중심으로)

(주) 다산이엔지
지반기술연구소 전문

1. 서론

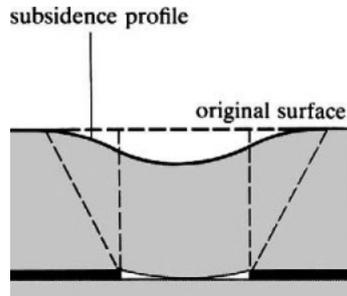
그림 2.1 연속형 지반침하 형태(Brady and Brown, 2005)

지반침하는 지반을 구성하는 물질 이동에 따른 지반의 안정화 또는 갑작스런 함몰 현상으로 정의된다. 이는 형상, 규모에 따라 그림 2.1, 그림 2.2의 연속형, 불연속형 침하로 분류되며 연속형은 연약지반, 불연속형은 도심지에서 주로 발생한다. 각각의 특징은 표 2.1과 같다. 한편, 최근 국내에서는 도심지에서 발생하는 지반침하를 형태가 비슷하다는 이유로 싱크홀(sinkhole)로 불리고 있다. 그러나 싱크홀은 석회암의 주성분인 탄산칼슘이 지하수에 의하여 용해되어 형성된 지하공동이 상부압력을 견디지 못하고 붕괴하면서 형성된 것으로 이는 도심지에서의 지반침하와는 발생 메커니즘이 다르다. Mendonca 외(1994)는 카르스트 지형이 아닌 점토, 모래층에서 발생한 불연속형 지반침

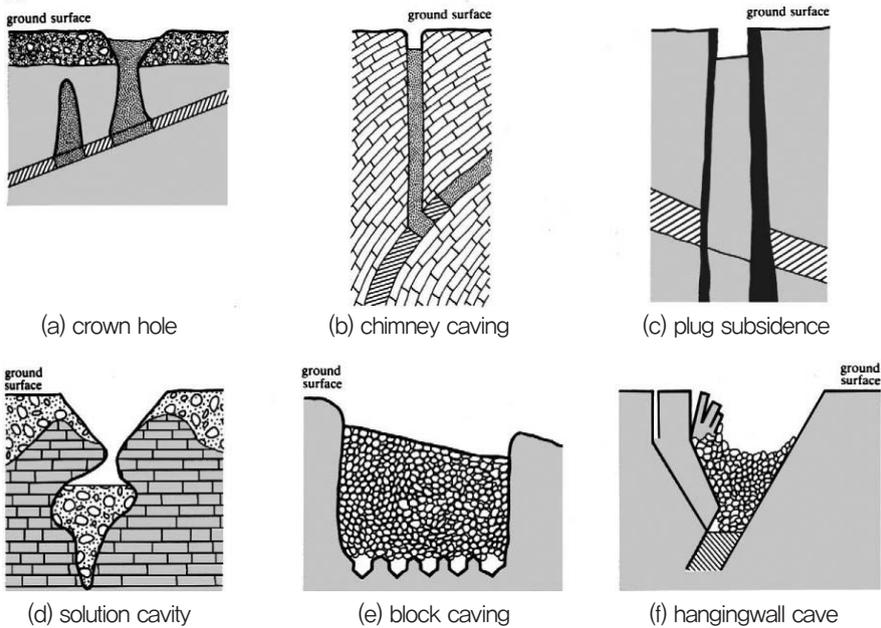
그림 2.2 불연속형 지반침하 형태(Brady and Brown, 2005)

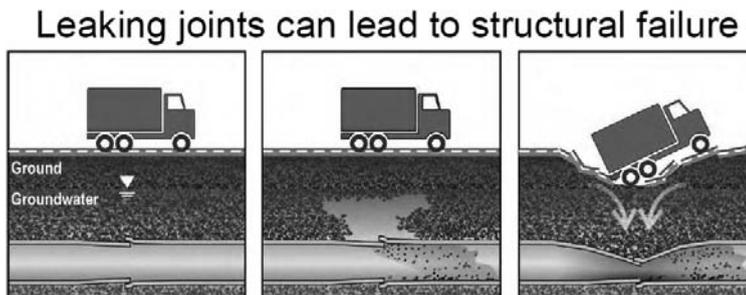
상하수도관 파열에 의한 지반침하는 관의 노후화 또는 지반침하로 관의 결함구간에 균열이 발생함에 따라 관 주변의 토사가 내부로 유입되어 지반에 공동이 형성되었기 때문에 발생한다. 다음 그림 2.3은 개략적으로 손상된 관내에 상부 토사가 유입되면서 지표면까지 연장되는 지반 함몰의 형태를 나타낸 것이다. 지반함몰은 매설관로의 상부면까지 발생하기 때문에 그 깊이가 매설관의 위치에 따라 달라지며 도심지에서는 비교적 얇은 깊이로 형성된다.

그림 2.3 손상된 관로에 의한 지반 함몰

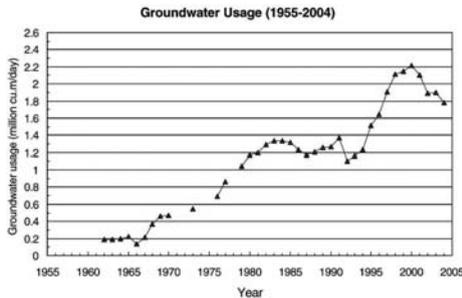
(a) 방콕 도심지 지하수위

그림 3.1 지하수위 저하에 따른 방콕 도심지의 지반침하와 이에 따른 피해사례

방콕은 지하수위 과잉 채수로 도시전체가 수 m 이상 지반침하가 발생한 대표적 도시이다. 지하 심부의 대수층 지하수 사용이 1950년대부터 본격적으로 시작되었으며 1990년대 초에는 지하 200m 아래에 위치한 대수층에 설치된 관정수가 15,000개 이상으로 조사되었다. 빠른 도시화와 지하수 과잉 사용으로 지하수 사용량은 그림 3.1(a)와 같이 1975년에는 연간 650,000m³, 1980년에는 1,200,000m³, 2000년에는 22,000,000m³로 급격히 증가하였다. 그 결과 2002년 태국 도심지에서 측정된 지하수위는 1981년 측정당시의 결과보다 15.0m 아래에 위치하였다.

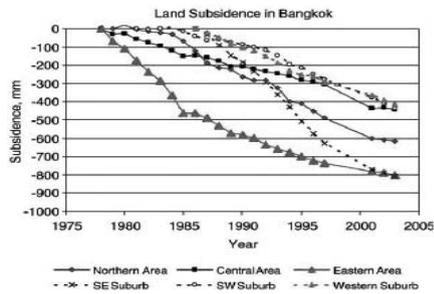
(b) 방콕 도심지 누적지반침하량

방콕 도심지는 지하수위 강하로 그림 3.1(b)와 같이 매년 10cm 이상의 지반침하가 발생하였다. 그 결과 도시 곳곳에서는 그림 3.1(c)와 같이 건축물, 도로, 상하수도 등이 파괴되었다. 또한 방콕은 지표면이 해수면보다 불과 0.5~1.5m 높기 때문에 기상이변과 수 m 이상의 지반침하와 전 세계적인 해수면 상승의 영향으로 그림 3.1(d)와 같이 해수의 범람 또한 빈번히 발생하였다. 방콕의 경우 향후 특별한 조치가 취해지지 않으면 2050년에는 홍수위기가 현재보다 4배 이상 높아질 것으로 예상된다.

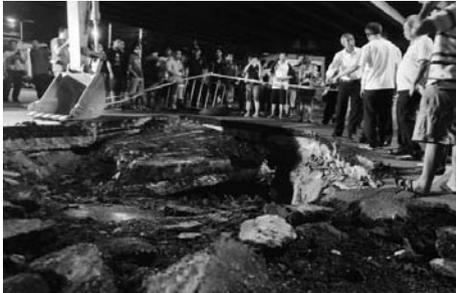
(c) 방콕 도심지에서 빈번히 발생한 지반침하

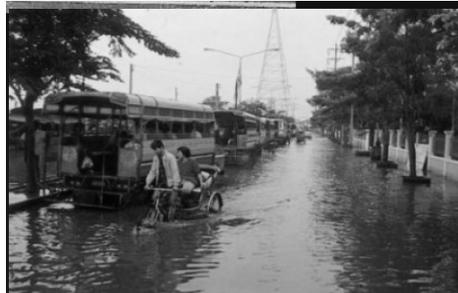
(d) 지반침하에 의한 해수 범람
