치료 중 혹은 치료 후에 발생하는 치아의 파절

연세대학교 치과대학 보존과학교실 교수
노 병 덕

Tooth fracture during or after dental treatment

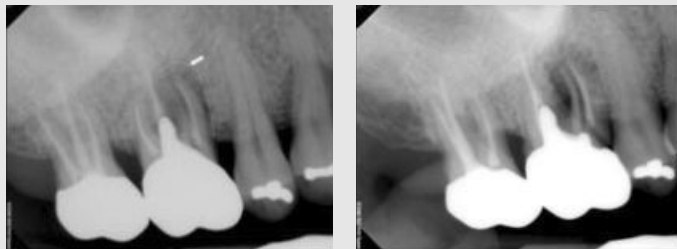
사진 9. 치근단 주변으로 J자 모양으로 형성된 병소가 보이며 원심이동촬영에 의해 수직 치근 파절이 더욱 분명하게 확인되었다.

수직 치근 파절의 가장 특징적인 소견은 치근을 따라 길게 형성된 병소이다(사진 9의 화살표). 또한 임상적으로는 사진8과 9에서 보는 바와 같이 주로 협설 방향으로 나타나는 특징을 지니며 이는 치근관계의 특성과 연관된 것으로 보고되었다⁶⁾. 그러나 이런 병소가 발생하는 것은 파절선이 치은에까지 도달한 후일 것으로 추정되며 이런 병소가 발견된 후에는 대부분 발치에 해당된다. 그러나 그 이전 단계는 설혹 수직 치근 파절이 있다 할지라도 발견하기는 어려울 것으로 사료된다.
