골판지상자의 마찰 상처 재현 시험의 새로운 방법

New Evaluation Method for Abrasion Damage of Corrugated Board

千田 詠介 / 아이덱스(주)

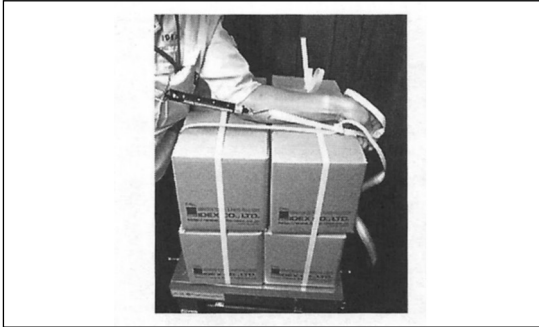
[사진 1] 고박방법

판지상자, 4상자×2단(질량 약 1kg/상자)로 해 IDEX 로고가 인쇄되고 있는 면 방향으로 PP밴드를 묶는 것과 같은 장력으로 고박했다(〔사진 1〕). 이 시험체를 도쿄-오사카 간 왕복의 약 1,000km 실제 수송과 수송포장시험기 「BF-50UT」(〔사진 2〕)에 의한 IDEX 권장 조건으로 시험을 실시하고, 「마찰 상처」의 발생 상황을 비교 평가했다.

평가 대상 면으로 하고((사진 1)), 각 시험에서 발생한 「마찰 상처」를 0점=상처 없음, 1점=부분적 마찰 상처, 2점=띠 모양의 마찰 상처로 3 단계로 채점해 평가하였다((사진 4)).

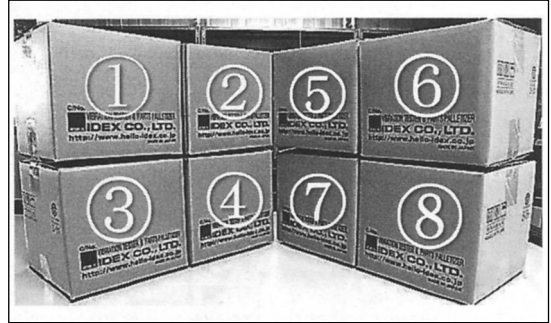
[사진 3] 평가 골판지상자

평가방법은 IDEX 로고가 인쇄되고 있는 면을

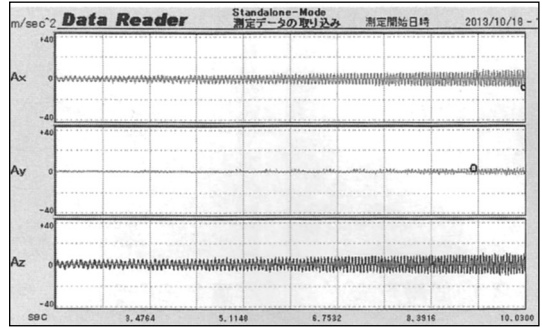
[그림 2] 진동만의 가속도 시계열 파형

[그림 2]는 IDEX 권장 조건의 가속도 시계열 파형이고, [그림 3]은 IDEX 권장 조건에 5초 간격으로 가속 테이블판을 30mm에서부터 낙하시킨 경우의 가속도 시계열 파형이다. [그림 3]에 의해 시험기가 발생하고 있는 주파수에 스프링의 감쇠거동에 의한 주파수가 더해지고, 두 가지 주파수가 복합되고 있다는 것을 알 수 있다(계측기 : 3축 와이어리스 진동 기록계, 정주기 측정 모드, 스프링 주기 1ms로 계측).
