신고리1, 2호기 재가동의 의의와 경위 및 향후 계획

한국수력원자력(주) 신고리제1발전소 소장

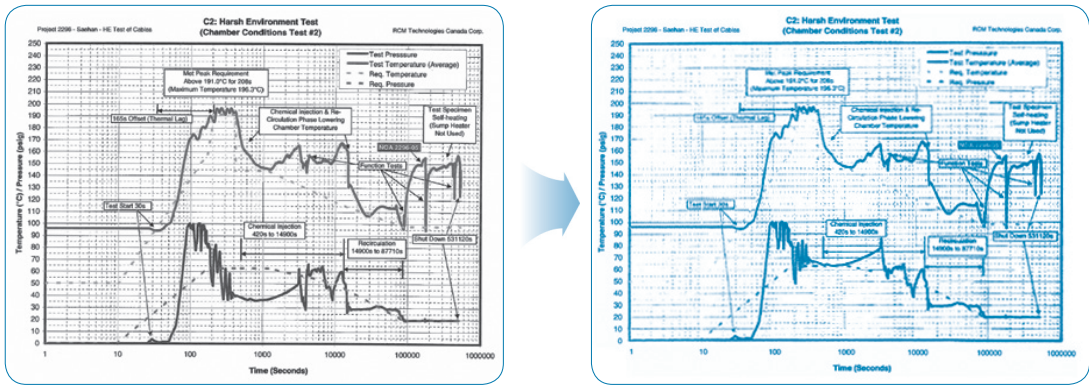
〈그림 1〉 해외 시험 기관의 시험성적서 위조 내용

국내 시험 기관이 제어케이블 시험의 일부를 해외 시험 기관에 의뢰하였고, 시험 결과가 요구 기준을 만족하지 못하자 해외 시험 기관에서 발행한 시험 그래프를 수정하는 등 국내 시험 기관이 시험성적서를 위조한 것이었다.

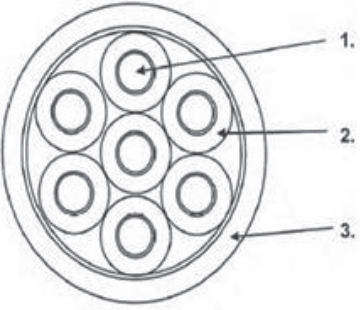
〈표 3〉 신고리 1, 2호기 Typical 제어케이블 제원

1	도체 수	7
		도체 재질	Tinned Copper
		도체 치수	14 AWG
2	절연체 재질	FR - EPR	
	절연체 두께	30 mils	
3	자켓 재질	FR - CSP	
	자켓 두께	60 mils

신규 케이블은 '95년도에 한울3, 4호기에 공급하여 설치한 케이블과 동등한 기술 요건으로 국내 다른 전선 제작 회사인 △△전선에서 새로 제작한 케이블로 IEEE-323에 따라 기검증된 케이블과 비교하여 사용 환경 조건이 동등하고 케이블의 동등성이 입증되어 추가 검증 없이 사용이 가능하였으나, LOCA 환경 시험을 추가로 수행하였다.

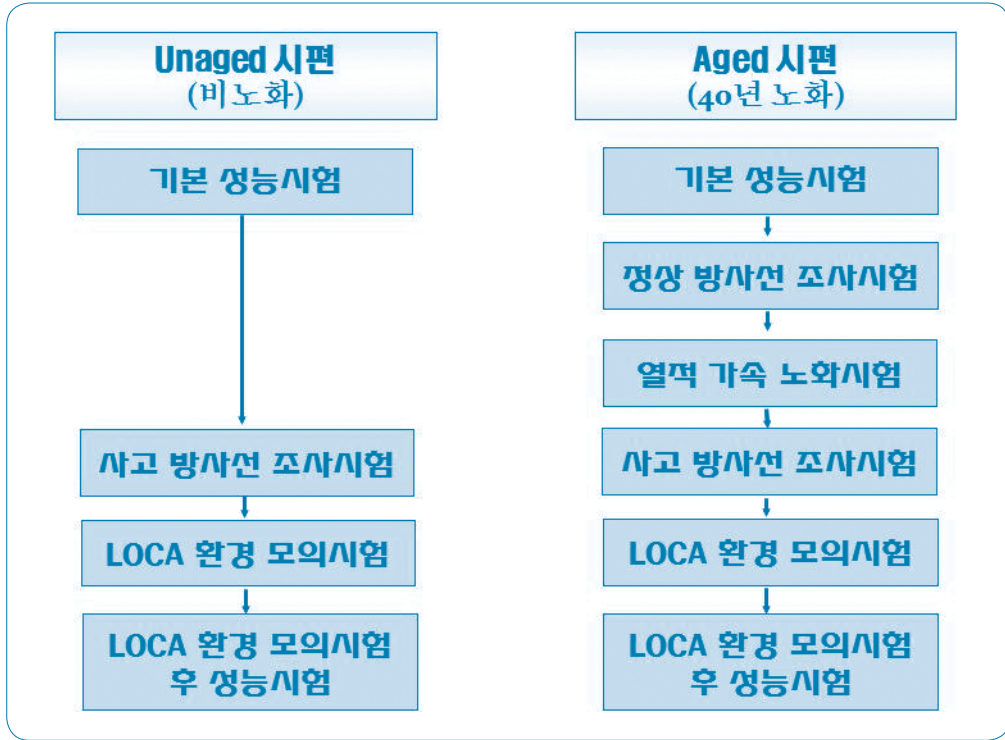
〈그림 5〉 냉각재 상실 사고(LOCA)환경 시험 순서

LOCA(냉각재 상실 사고) 환경 시험은 케이블이 정상 및 사고 후 운전 환경(방사선, 열, 압력)에서 설계 수명 기간(40년)동안 정해진 기능을 발휘할 수 있는지를 시험하는 것으로 규제기준 IEEE 383-1974에 명시된 대로 시행하였으며, '95년도에 Wyle에서 수행한 내환경 시험 결과의 타당성을 재확인하기 위한 시험으로서 승인된 절차에 따라 감사원의 입회하에서 진행되었고 시험 성능을 만족함을 확인하였다.

기기 검증 시험을 하기 위해서는 시험에 필요한 노화 시편(Aged Sample)을 제작하는데, 이때 40년 수명 동안 받을 것으로 예상되는 방사선과 열량은 에너지와 온도를 가하는 공학적인 계산에 따라 40년 분량만큼 가해 노화 또는 경화를 시킨다.

순번	시험 내용	제한 조건
1	케이블 시편 준비	≥ 3.05m
2	기본 절연 저항 측정 시험	≥ 1MΩ
3	정상 방사선 조사(40시간) 후 절연 저항 측정 · 누적 방사선량 : 40Mrad, 조사율 : 1Mrad/hr 미만	≥ 1MΩ
4	열적가속 노화(326시간) 후 절연 저항 측정	≥ 1MΩ
5	사고 방사선 조사(200시간) 후 절연 저항 측정 · 누적 방사선량 : 176Mrad, 조사율 : 1Mrad/hr 미만	≥ 1MΩ
6	LOCA환경 모의시험(5일) 중 절연 저항 측정 · 원자로건물 내 LOCA 및 MSLB 조건	≥ 1MΩ
7	LOCA환경 모의시험 후 절연 저항 측정, 굽힘 시험 및 침수내전압 시험	≥ 1MΩ
		육안 검사
8	시험 종료 후 최종 검사	육안 검사
