고려 강도궁궐의 위치와 범위 검토

이상준

국립나주문화재연구소

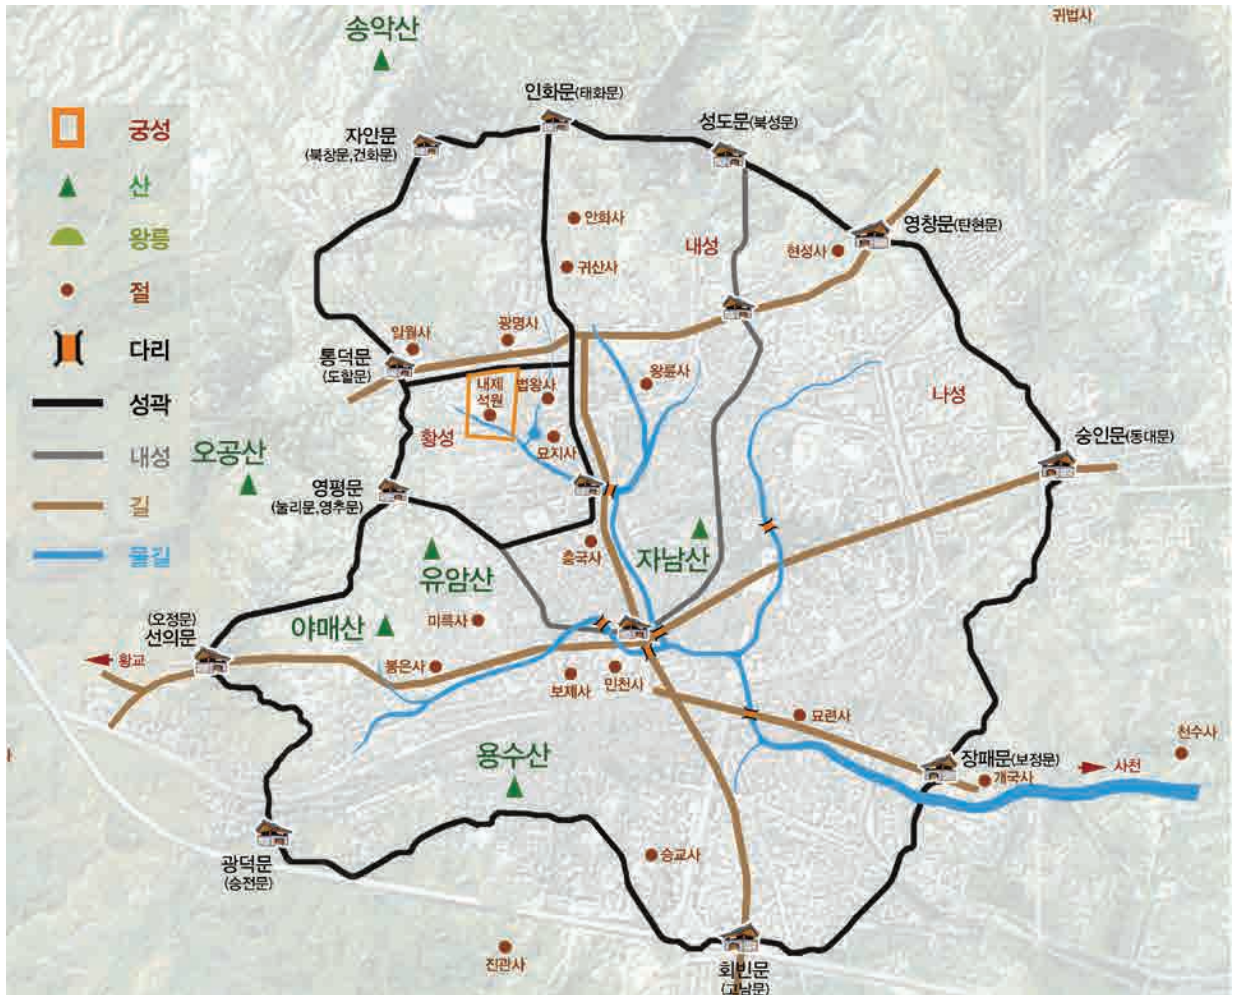
【 그림 2 】 개경도성의 도시시설

다수의 건물로 형성된 소위 중심건축군이 위치한다(그림 2). 최근 연구결과에 따르면 애초 궁성 내에는 2개의 자연구릉이 있었으나, 궁성 내 시설물을 축조하면서 서쪽의 작은 구릉을 삭평하고 중앙부에 하나의 구릉만 남겨 놓은 것으로 밝혀졌다.¹⁰ 궁성 내 주요 건물은 남겨진 구릉과 삭평된 구릉의 상면에 축조되어 있는데, 그것은 아무리 축대를 견고

북방향 도로와 만나 교차하게 된다. 결국 이 두 간선도로가 도성 내부를 십자형태로 가르면서 도성의 축을 형성하였고, 이 도로를 중심으로 도성의 주거공간이 형성되었다(그림 2).

한편 개경궁성 내의 하천은 두 개이다. 하나는 궁성 북서편에서 남동편으로 흘러 신봉문과 구정 사이를 가로질러 흘러가는 광명천과 궁성 동편의 동지에서 남으로 흘러 내려오는 하천이다. 이 두 하천은 궁성 동남모서리 부분에서 'Y'상으로 합류하는데, 이 두 하천 사이 공간에 궁성의 주요 전각들이 위치해 있다. 이러한 하천의 흐름을 풍수에서 말하는 명당과 관련시켜 본다면, 자연적인 하천의 흐름을 고려하여 궁성을 입지시켰던지, 아니면 인공 하천을 만든 다음 궁성을 입지시켰다고 생각된다(그림 2).

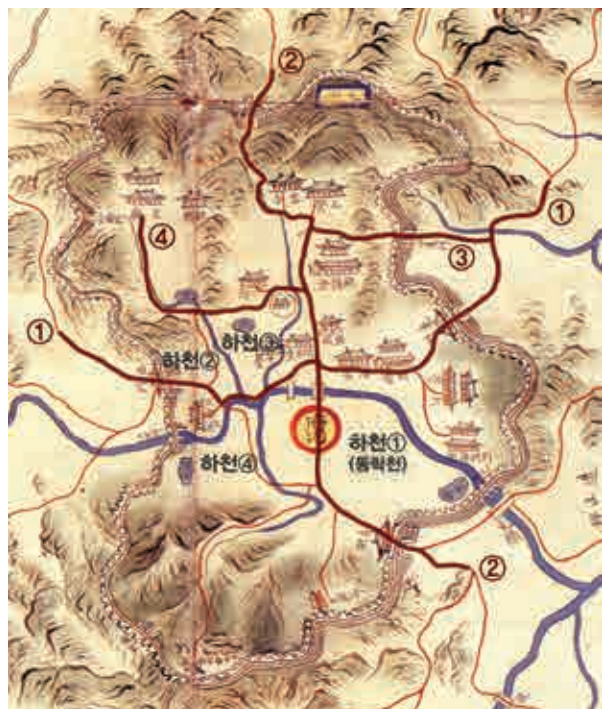
【그림 5】 강화부지도의 관청리 일대(하천 및 도로)

다음으로 강화의 옛지도 중 강화산성 내에 하천의 흐름을 표기한 지도는 19세기 후반에 제작된 『강도부지도』(서울대 도서관)이다(그림 5). 이 지도를 검토해 보면 강화산성 내 하천은 모두 4개이다. 강화산성 서문 남쪽의 상수문을 통과하여 강화산성 남문 동편의 하수문으로 빠져나가는 동락천(그림 5의 ①), 그리고 문묘 앞쪽에서 시작하여 중간지점의 연못을 거쳐 동락천으로 합수되는 하천(그림 5의 ②), 송악산 남편자락에 위치한 객사 좌측에서 시작하여 남쪽의 동락천으로 합수되는 하천(그림 5의 ③), 그리고 남산에서 출수되어 북

으로 흘러 동락천으로 합수되는 하천(그림 5의 ④)이 그것이다. 이 하천들 중 (그림 5)의 ②번과 ③번 하천은 동락천 북편의 강도궁궐이 위치해 있을 것으로 추정되는 관청리를 관통하여 남북방향으로 흘러 동락천에 합수된다.

〈그림 5〉의 『강화부지도』(서울대도서관)에서 보듯이 관청리 일대에서 확인되는 주간선도로는 동문을 거쳐 관청리 남편을 동서로 가로 질러 서문으로 빠져나가는 동서방향 도로(그림 5의 ①), 남문에서 동락천을 건너 객사 앞쪽을 지나 북문으로 빠져 나가는 남북방향 도로(그림 5의 ②)다. 이 주간선도로 외에 객사 남쪽에서 동쪽 방향으로 이어져 동문을 거쳐 동서방향 주간선도로와 합쳐지는 도로(그림 5의 ③), 그

리고 문묘앞쪽에서 남으로 이어지다 우측으로 꺾여 남북방향 주간선도로에 연결되는 도로(그림 5의 ④)다. 한편 지적도에서 확인되는 도로도 상기 고지도와 크게 차이나지 않는다. 몇몇 소로들이 확인되고 있으나 이는 하천과 마찬가지로 고지도를 작성할 당시 소로를 표기하지 않았거나 아니면 이후 생성된 별도의 도로로 판단된다. 다만 지목을 검토해 보면 상기 ②번 도로가 동락천을 건너는 지역의 좌측에 너비 30m 가량의 대형도로가 표기되어 있는 점이다(그림 7, 그림 12). 이 대형도로에 대하여는 다음 장에서 검토해 보겠다.

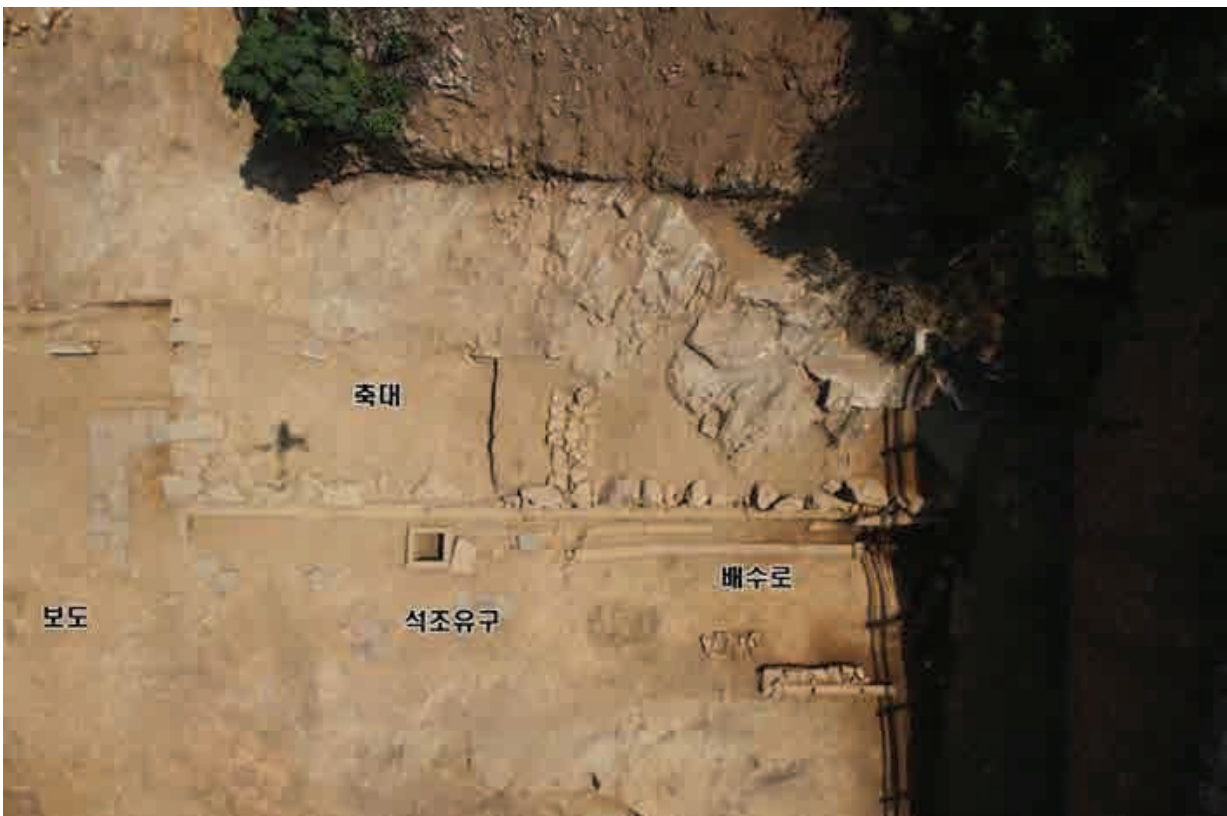
【 그림 9 】 관청리145번지 유구현황

관청리 145번지 유적(강화군청길 노외주차장 조성사업부지)은 건자산 서쪽 사면 말단부에 위치한다. 조사결과 기단 1개소, 축대 1개소, 석조유구 1기, 배수로 1기, 보도 등이 확인되었다. 기단과 석축은 모두 기반암을 다듬고 작은 할석을 사용하여 수평을 맞추고 장대석을 올렸다. 기단의 외면은

남서향하고 있으며, 장대석으로 축조하였다. 기단의 동편에서는 장대석과 직교되는 할석열이 확인되나 상부 결실로 성격을 알 수 없다. 축대는 상기 기단 남쪽 31m 떨어진 지점에 위치하며 기단과 평행하게 축조되었다. 기반암을 일부 삭평하여 평탄면을 조성하고 장대석 축대를 쌓았다. 축대 전면에 석조유구, 배수로, 보도 등이 확인되며, 이는 축대 상부에 건립되었을 건물과 같은 플랜하에 조성된 것으로 판단된다. 고려시대 제작된 다수의 귀목문 암수막새와 명문와가 출토되었다.²⁹ 정다듬한 장대석을 사용하여 기단과 축대를 쌓았다는 점에서 지금까지 관청리 일대 발굴에서 확인된 유구가 가장 잔존상태가 양호한 유적이다(그림 9).

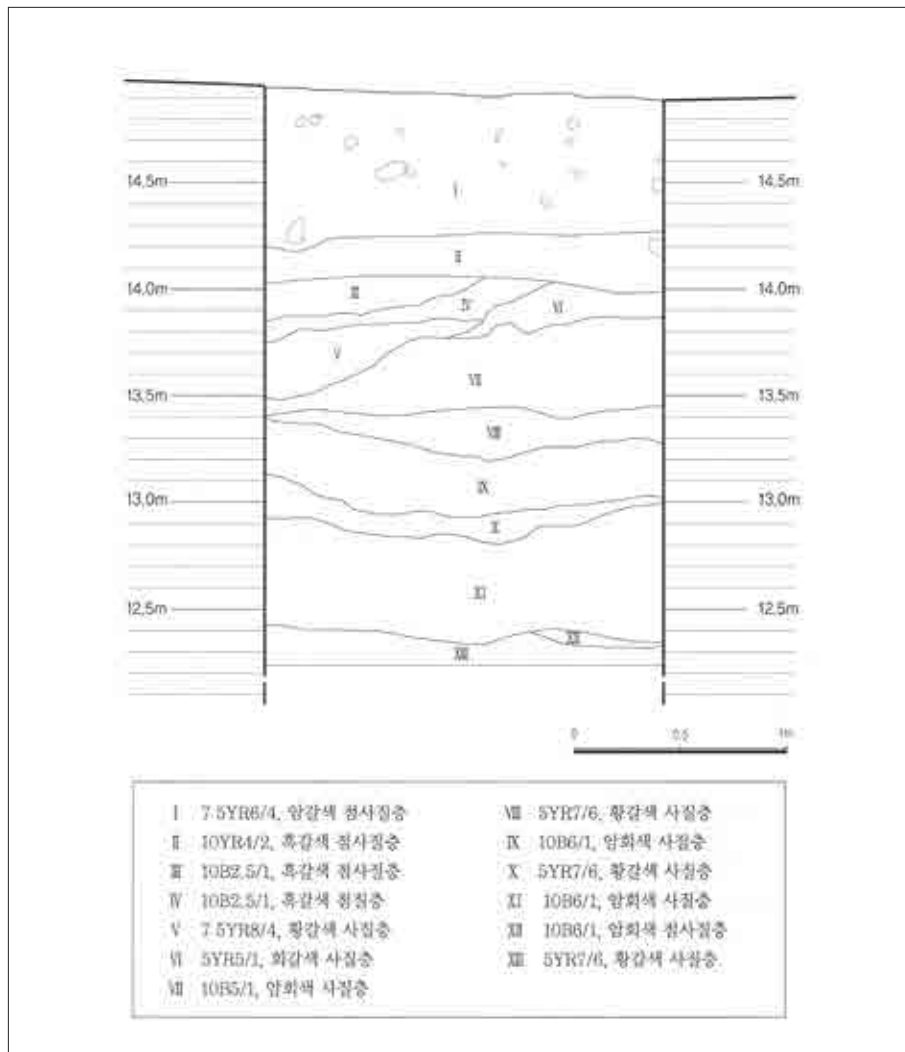
【그림 10】 관청리 405번지 토층도

궁 주차장)이다. 필자가 이 유적에 주목하는 이유는 토층 양상과 내부 퇴적물이다. 이곳의 토층은 13개층으로 구분된다. 1층은 근현대층, 2층은 흑갈색점사질토층으로 조선시대층, 3층에서 13층까지는 복토층으로 흑갈색점사질층, 흑갈색점질층, 황갈색사질층, 회갈색사질층, 암갈색사질층, 황갈색사질층, 암회색사질층, 황갈색사질층, 암회색사질층, 암회색점사질층, 황갈색사질층이 순차적으로 퇴적되어 있으며, 깊이는 280cm에 이른다. 보고서에는 3층 이하 13층까지의 각 층위가 형성된 시기에 대한 언급이 없으며, 13층 이하에서 많은 물이 스며 나오고 있는 점으로 보아 조사여건을 고려하여 원지반까지 굴착을 하지 않았다. 그리고 4층 이하로는 모두 사질층이 퇴적된 것으로 볼 때 담수와 관련되었을 가능성이 높다(그림 10). 특히 2,000여점에 이르는 소뼈가 집중 출토되고 있음은 반복적인 폐기가 이루어졌음을 보여주고 있으며, 청자류가 현재 강화성당이 위치한 구릉에서 끌려 들어간 것 같다는 조사단의 견해를 참조하면 어떤 형태이던 폐기가 가능한 구덩이가 형성되어 있었다고 여겨진다.³⁶

따라서 이 유적은 담수의 흔적이 있는 토층양상 및 다량의 동물뼈 폐기, 상부에서 하부로 끌려 들어간 청자 등 유물의 출토양상 등을 참조할 때 조선시대 이전의 연못일 가능성이 매우 높다고 생각된다.³⁷ 필자는 이 유적과 비견되는 개경의 유적으로 동지를 지목하고자 한다.
