현충사 옛집의 기둥 하부 변색에 관한 연구

– 미생물에 의한 영향 및 강도와의 상관관계를 중심으로 –

정소영^a · 서민석^a · 홍진영^a · 김수지^a · 정아름^b · 김지서^c

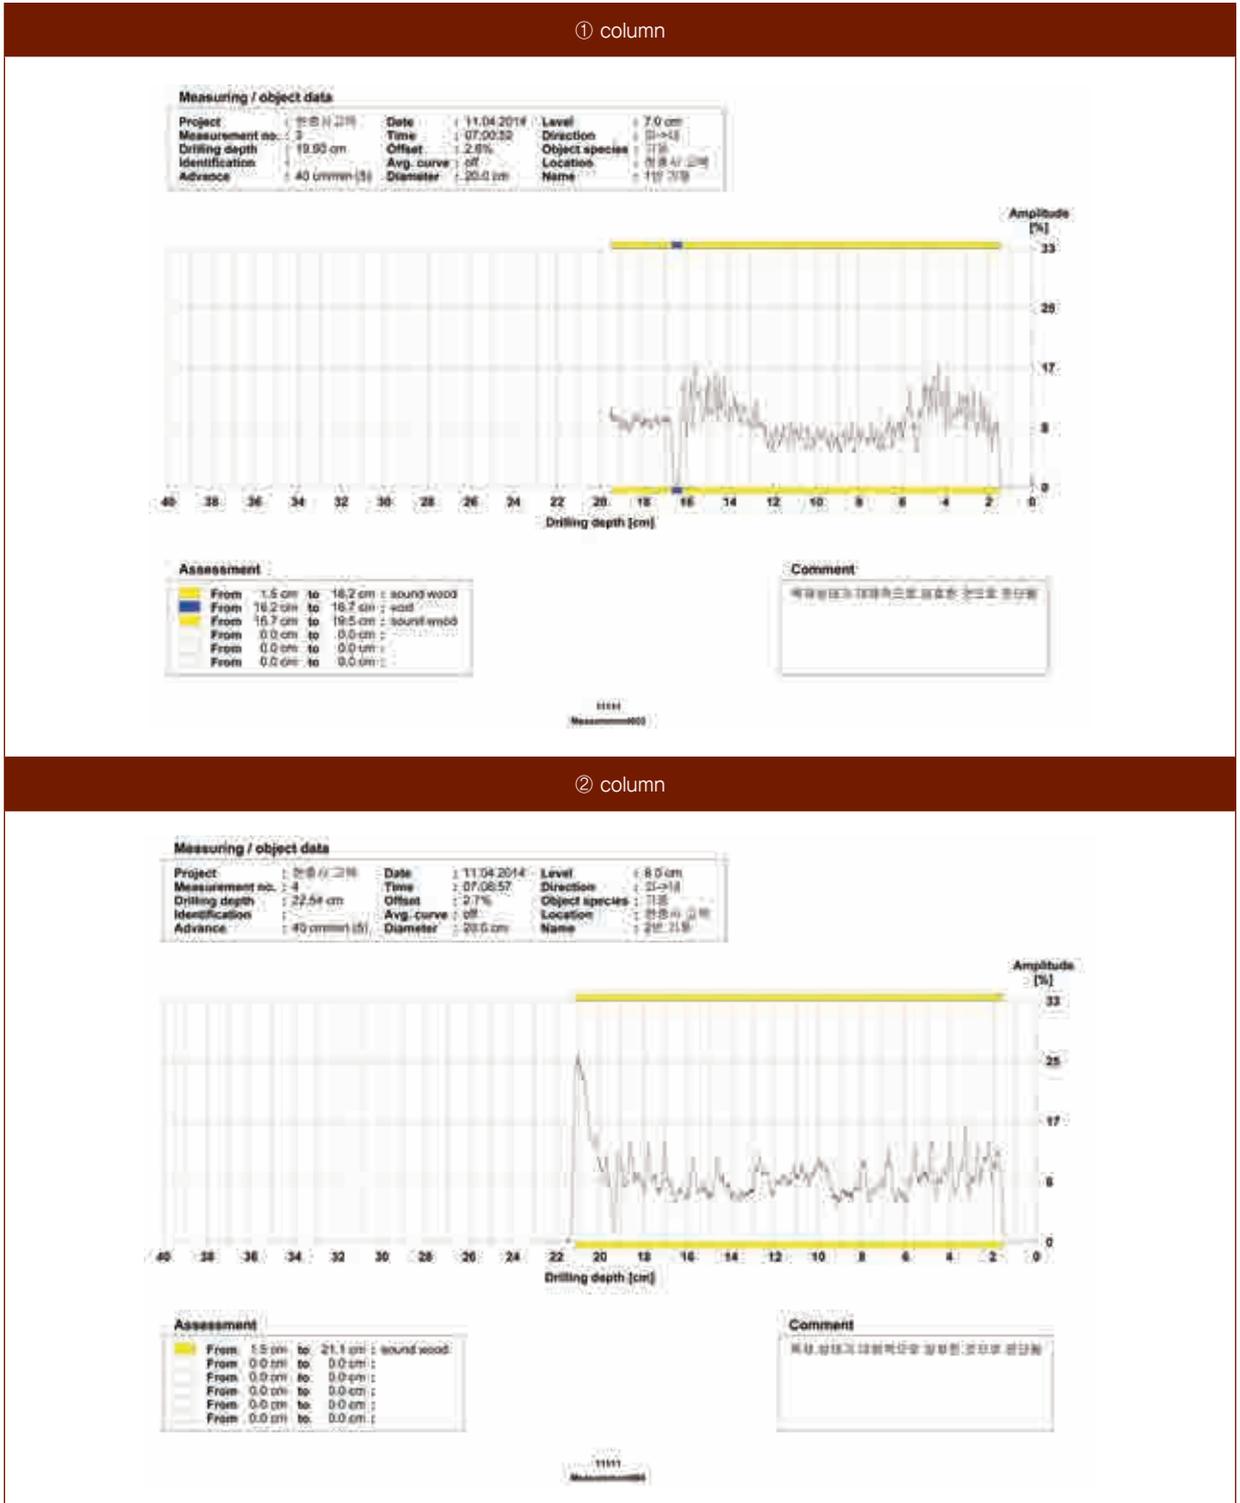
【 표 2 】 Resistograph on the discolored part in wooden house of Hyunchungsa (shrine)

드릴 저항 시험기를 이용해 변색이 발생한 기둥(①~④)을 대상으로 목재단면 성능⁰²을 조사한 결과, 변색이 발생한 4개의 부재는 모두 양호한 상태를 나타내고 있었다(표 2~3). 조사가 이루어진 기둥은 지름이 20cm 정도인 각재였으며, ①번 기둥의 경우, 표면으로부터 16.2cm 지점에서 16.7cm 지점까지 부재의 일부분에서 공극이 확인되었으나, 나머지 다른 부분은 건전한 상태였고 ②번 기둥의 경우에는 전체적으로 양호한 상태를 보이고 있었다. ③번 기둥은 표면으로부터 16.5cm 지점에서 17.7cm 지점까지 1.2cm가 공극으로 나타났

으며, ④번 기둥의 경우, 18.0cm 지점에서 19.8cm 지점까지 1.8cm의 부재가 약한 것으로 나타났으나, 나머지 부분은 양호한 것으로 나타났다. ①, ③번 기둥에서 확인된 공극은 갈래와 결구에 의한 것으로 판단하였고 ④번 기둥의 종료 지점에서 확인된 부분적인 부재의 약화 현상은 원인은 확실치 않으나 강도에 영향을 줄 정도는 아닌 것으로 판단된다.

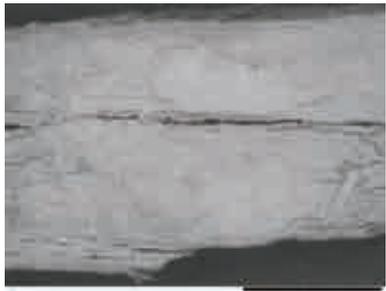
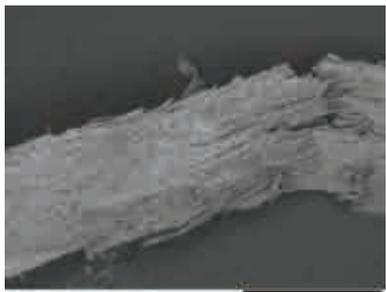
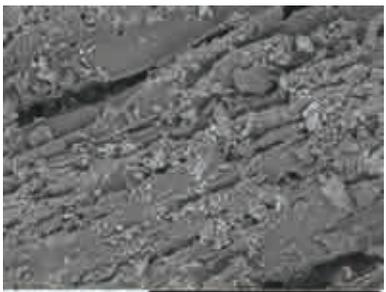
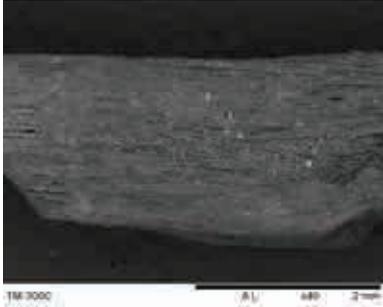
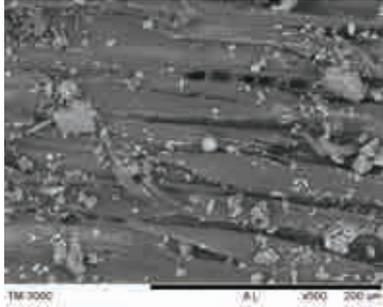
【 표 5 】 SEM photographs on surface of wooden part(⑨ ~ ⑪ column)

료의 미세 성분상 차이점이 나타나는지를 확인하기 위해 EDS 성분 분석을 실시하였다. 대상 시료에 대한 표면 관찰 결과, 500배 이상에서 측정하였을 때 크고 작은 알갱이들 (백색, 검은색 등 색상은 다양)이 존재하는 것을 확인할 수 있었다(표 5).

⑩번 시료의 경우, 표면은 백색으로 변색이 발생한 데 반해 내부는 목재 고유의 색을 간직하고 있어, 시료의 내·외부를 대상으로 SEM 관찰과 성분 분석을 실시하였다. 변색부(표면)에서 목재의 주 구성성분인 탄소와 산소를 제외하고 많은 비중을 차지하고 있는 원소는 규소(Si), 칼슘(Ca) 등으로 나타났으며, Na와 Cl 성분도 일부 검출되었다. 정상부(내부)를 대상으로 분석한 결과에서는 칼슘의 양이 상당히 높게 측정되었으며, Cl 성분도 높은 농도로 측정되었다. 이러한 결과로 볼 때 변색부에서 검출된 Na의 양이 미량인데다 Si나 Ca

이에 반해 ⑩ ~ ⑪번의 대조군(정상부) 시료를 분석한 결과에서는 탄소와 산소 이외에 규소의 검출량이 높게 나타난 현상은 유사했으나, Cl 성분은 거의 검출되지 않았다.

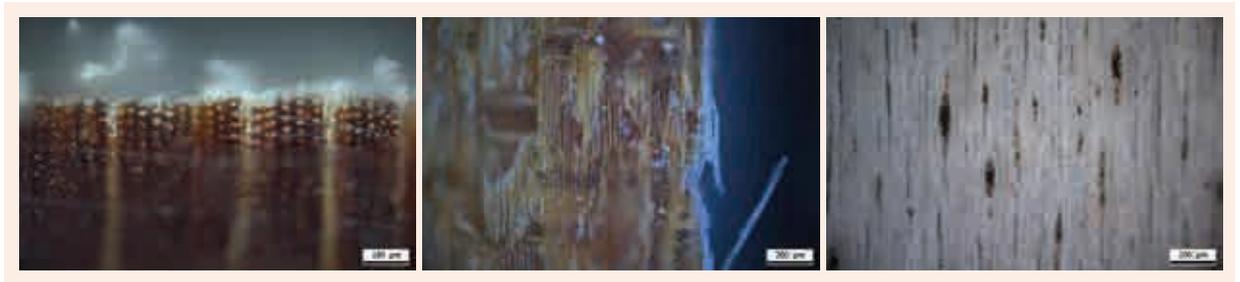
【 사진 1 】 The cross section of discolored part (cross-section, radial section, tangential section from left, DMR500/Carl Zeiss)

광학현미경을 이용해 변색부 시료의 삼단면⁰⁴을 관찰한 결과, 목부재의 가장 바깥쪽 표면부에 한정하여 변색이 일어났음을 확인할 수 있었다. 횡단면과 방사단면 관찰 결과, 목재 바깥쪽의 표면에서만 백색 변색이 확인되었고, 접선단면을 관찰한 결과에서는 백색 물질이 목재세포(가도관)를 채우고 있는 것을 관찰할 수 있었다(사진 1).

변색부 시료에 대한 광학현미경 관찰 결과에서는 변색이 목부재의 가장 바깥쪽 표면에 한정하여 일어났으며, 형광현미경으로 관찰한 변색부와 정상부 시료의 관찰 결과에서
