# 농촌 단독주택 부출입문의 기능 및 이용변화에 대한 사례조사

## Changes in Use and Functions of Second Doors in Detached Houses of Rural Area

변경화\* 이윤정\*\* 권영규\*\*\*  
Byun Kyeonghwa Lee Yunjeong Kwon, Young-Gyu

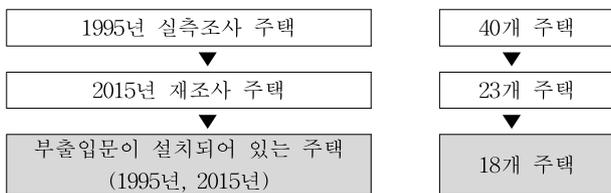
Figure 1. Process of selection of study cases

본 연구는 1995년에 실측조사가 이루어져 주택의 배치도와 평면도가 존재하는 강릉지역 40개의 단독주택을 1차 대상으로 하였다. 이 주택을 20년 후인 2015년 1월에 재조사를 실시하였으며, 이 중 현관 이외의 출입문이 존재하는 18개의 단독주택을 최종 분석대상으로 하였다(Figure 1). 최종 분석대상인 18개의 단독주택 중, 2015년 기준으로 행정구역상 강릉시에 소재한 경우가 4사례 존재하나, 1995년의 시점에서 농촌지역이었던 점에 착안하여 농촌지역의 단독주택의 범위에 포함하였다.<sup>3)</sup>

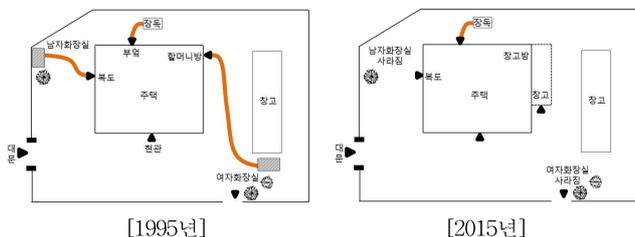
Figure 3. Change in use of second doors in ② House

부출입문이 복도와 할머니방(1995년)에 설치된 ②주택의 경우는 <Figure 3>과 같이 외부에 있는 남자화장실과 여자화장실의 이용을 위해 주로 사용되었다. 주택을 신축할 당시 실내에 화장실이 있었지만, 화장실 냄새 등의 이유로 실내화장실은 소변만을 위하여 이용되었고, 그 외에는 외부화장실을 사용하였다. 신축당시부터 남자용과 여자용을 구분하여 화장실을 만들게 되었고, 이를 위한 부출입문이 설치되었다. 할머니가 돌아가시고, 자녀들이 출가하면서 노부부만 거주하게 되자, 외부화장실을 사용하지 않게 되어, 복도에 있는 부출입문은 건물 외부에 물건이 쌓여 있어 사용되지 않고 있다. 그러나 여자화장실을 위한 부출입문은 창고사용을 위해 이용되고 있지만, 과거의 할머니방이 창고로 사용되고 외부창고도 존재하면서 사용빈도는 현저히 낮아졌다. 외부에 있는 두 개의 외부화장실은 2014년 겨울 폭설로 건물이 무너져 화장실은 사라졌다.

먼저 1995년에 사용되었던 부출입문이 사용되지 않는 3가지의 형태를 살펴보면, 첫째는 부출입문의 위치와 형태는 변화되지 않았는데, 이용이 가능하지 않은 경우이다(②주택, ⑥주택). ②주택의 복도에 있는 부출입문은 외부에 있는 남자화장실을 사용하지 않게 되면서 부출입문의 외부에 물건을 쌓아놓고 있다. ⑥주택의 경우는 부엌에 있는 부출입문의 앞에 싱크대와 수납장이 설치되어 사용하지

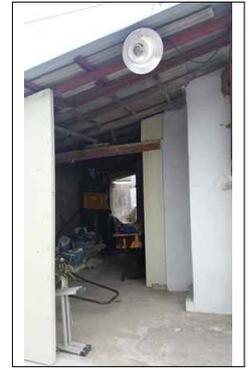
Figure 4. Semi-interior space of ① House

①주택의 부엌에 위치한 부출입문이 이에 해당한다. 이 주택은 보일러실과 창고가 필요하여 부출입문과 접하는 외부를 반내부공간으로 형성하였다(Figure 4).

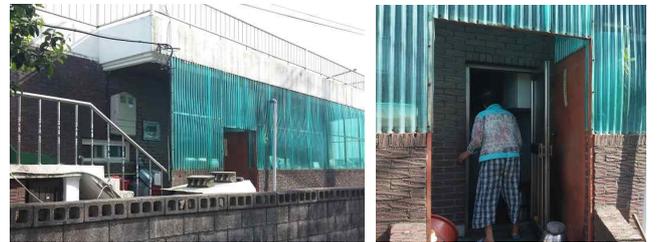
Figure 5. Semi-interior space of ⑬ House

다른 하나의 사례는 ⑬주택으로, 이 주택은 PC(Polycarbonate)골판을 이용하여 부출입문과 접하는 외부를 내부화하였다(Figure 5). 이 주택은 도로와 접해 있어서 부출입문을 열면 도로와 직접 면하게 된다. 따라서 이 주택은 외부로부터 시선차단이 요구되면서도 햇볕, 바람, 비 등의 자연환경에 대응할 필요에 의해 PC 골판을 활용하여 반내부공간을 형성하였다. 이러한 PC 골판을 활용한 방식은 1990년대 신축당시에는 존재하지 않았으며, 새로운 건축재료의 도입으로 보다 쉽게 공간의 확장이 가능하게 되었다.

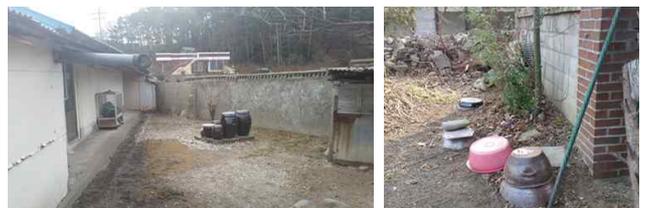
Figure 6. Use of exterior space connected to second doors

부출입문이 접하는 외부공간을 보면, 가사작업과 관련된 공간뿐만 아니라 농촌주택의 특성이 나타난다. 먼저 가사작업과 관련해서는 장독대, 김치독 묻는 장소, 가스통 보관 장소 등의 기능이 나타났다. 특히 평지붕의 경우에는 옥상에 장독대를 놓는 경우가 많아, 부출입문이 옥상으로 올라가는 계단과 바로 연결되기도 한다.

가사작업공간으로 활용되는 아파트의 후면베란다와 비교해 볼 때, 본 연구에서는 손세탁작업장, 세탁물말리기, 세탁기의 설치장소와 같은 세탁물과 관련된 작업공간으로서는 나타나지 않았다. 부출입문이 주택의 후면에 위치하는 경우가 많음에도 불구하고, 부출입문과 접한 뒷마당에서 세탁물을 건조하는 사례는 나타나지 않았다. 이는 본 연구의 주택들이 대부분 남향이므로 세탁물은 남쪽마당인 앞마당이나 현관과 연결된 전면베란다를 이용하고 겨울철

농사일과 관련된 창고, 농기구 및 농기계의 보관이 외부공간에서 이루어진다. 이러한 공간들은 텃밭이나 정원과 관련이 되는 것으로서 부지 한쪽을 차지하게 된다. 농촌지역 단독주택의 외부공간의 용도를 간략히 구분해 보면, 주택의 전면부는 정원, 빨래널기, 수돗가가 배치되고, 주택의 후면부에는 창고나 텃밭 등이 배치되어 있다.
